LA MURALLA DE LOGROÑO: EXCAVACIONES ARQUEOLÓGICAS EN LA CALLE DEL NORTE

RESUMEN.- Memoria de la excavación de urgencia practicada en el casco antiguo de Logroño en Mayo de 1990. En ella pudo comprobarse la evolución del sistema defensivo de la ciudad desde época medieval combinando intenciones poliorcéticas con otras de ingeniería civil.

Los trabajos arqueológicos se llevaron a cabo entre mayo y junio de 1990 en la calle del Norte; en el solar liberado tras el derribo de las instalaciones industriales adosadas a la cabecera de la Iglesia de Santiago.

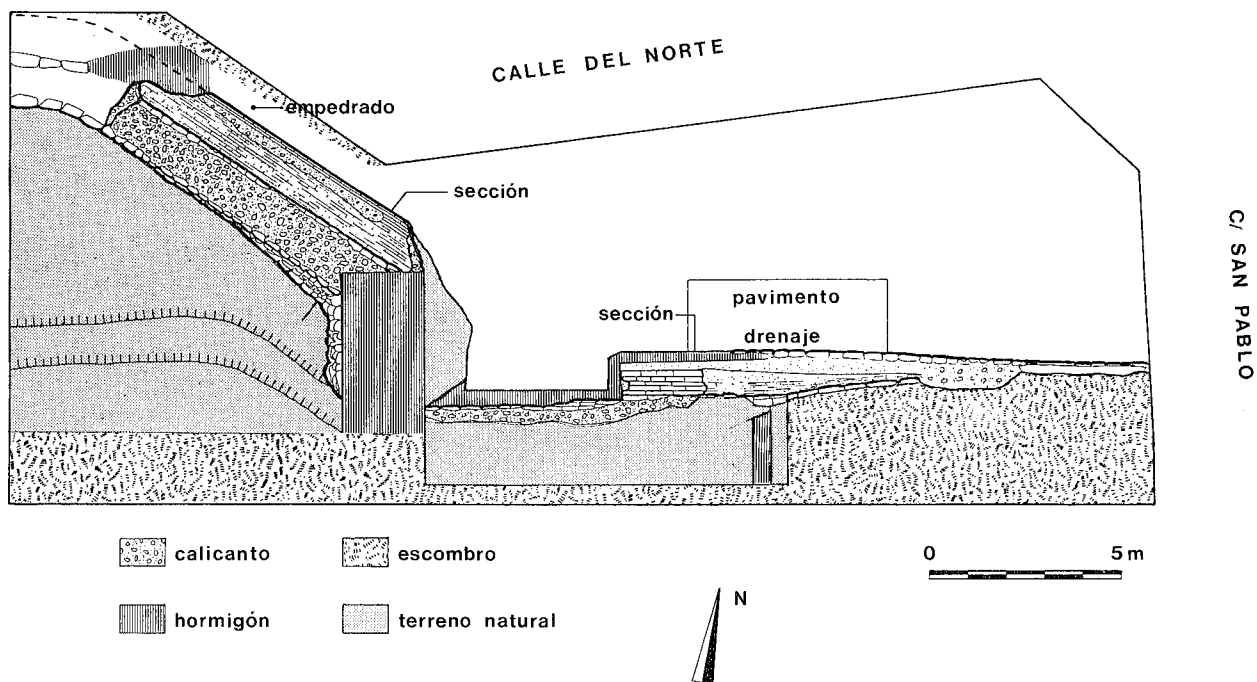
Plano 1. Plano general.

2. *Baluarte* (PLANO N.º 1). Con esta denominación nos referimos a una estructura que presenta dos tramos, el primero, que arranca de la roca natural en dirección N., de 2 m. de longitud y un segundo de 7 m. de orientación SE-NO (PLANO N.º 1).

En el límite del área de nuestra actuación el muro flexiona cambiando de dirección, lo cual permite suponer su continuidad en dirección E-O (PLANO N.º 1).

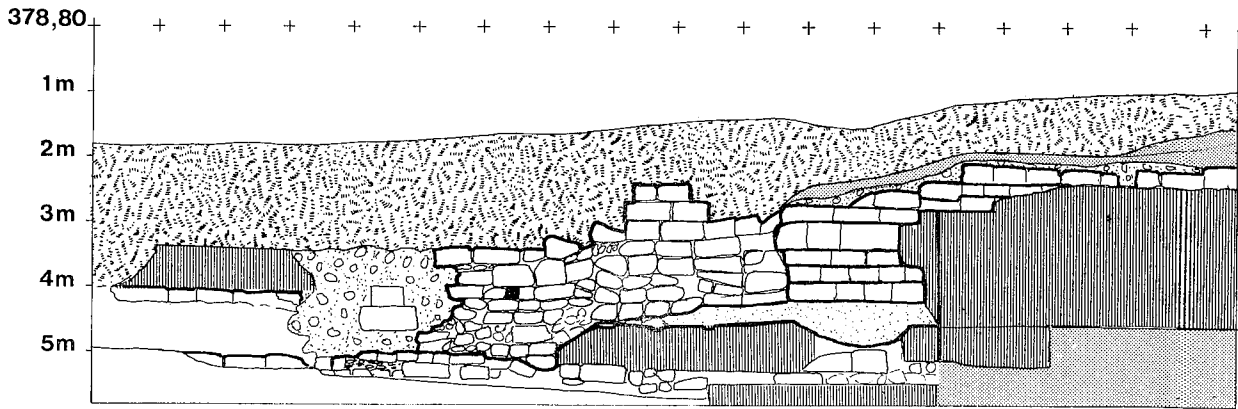
Plano 2. Alzado del lienzo adosado.

1. *Lienzo* (PLANO N.º 2). Se trata de un muro adosado a la roca natural, orientado en paralelo al eje longitudinal de la Iglesia de Santiago de 17,50 m. de longitud y una altura máxima de 3,80 m.

El muro presenta numerosas alteraciones posteriores a su construcción, producto tanto de la acción de los elementos naturales como de la acción humana. Unas y otras son de difícil precisión cronológica y funcional.

-Derrumbe de parte de su trazado por la propia presión del terreno.

-Filtraciones de la capa freática en la base del lienzo que completan los desperfectos anteriores.

-Entre las alteraciones intencionadas se aprecia el aprovechamiento de los muros para el soporte de instalaciones industriales, provocando su desaparición en algunos sectores, y la inclusión de materiales constructivos modernos (PLANO N.º 2).

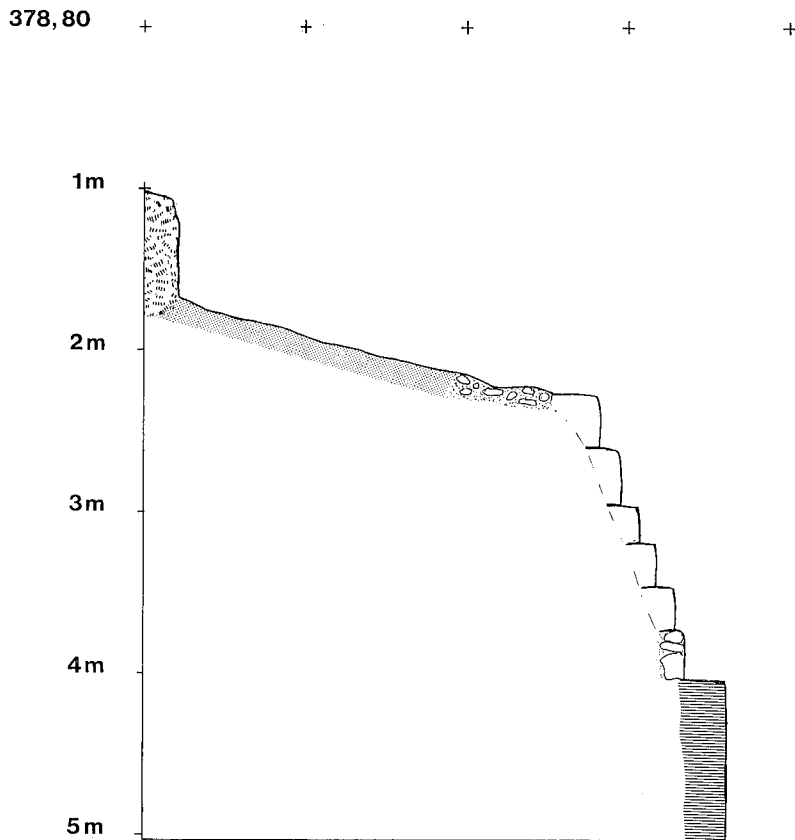
Plano 3. Sección del contrafuerte del lienzo.

-Contrafuerte escalonado adosado al lienzo. Mide 2,10 m. de anchura, con una disposición no uniforme. (PLANO N.º 3).

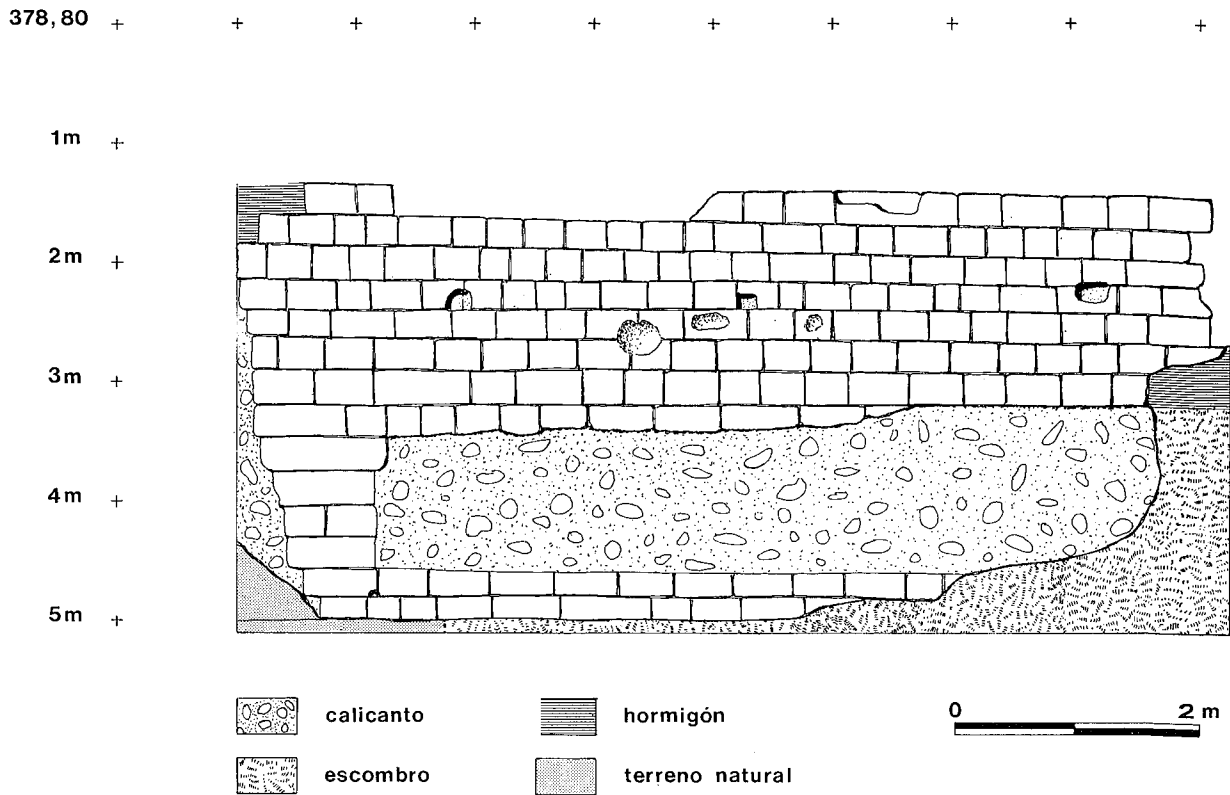
Plano 4. Alzado exterior del muro del bastión.

-*Cara exterior*: (PLANO N.º 4). Está formada por 5 hiladas escalonadas a las que se superponen otras 9 formando un talud, rematado por otra hilera perfectamente vertical que posiblemente continuaría con otras hiladas en n.º difícil de determinar. Todo el baluarte quedaría reforzado al rellenar su interior.

Las hiladas las forman sillares escuadrados con dimensiones variadas, homogéneamente dispuestos en hileras de entre 25 y 35 cm. de grosor, formando un talud escalonado en la base y liso en la zona superior. Los sillares, colocados a mata junta, han sido perfectamente alisados en su cara externa, rellenando minuciosamente con argamasa sus intersticios. En las primeras hiladas se aprecian algunas perforaciones realizadas para favorecer el drenaje del terreno y evitar el derrumbe.

Hay que señalar la eliminación de 5 hiladas del talud que fueron rebajadas a pico para obtener una pared vertical integrada en un edificio de cuya techumbre se aprecian los puntos de apoyo en la 11ª hilada.

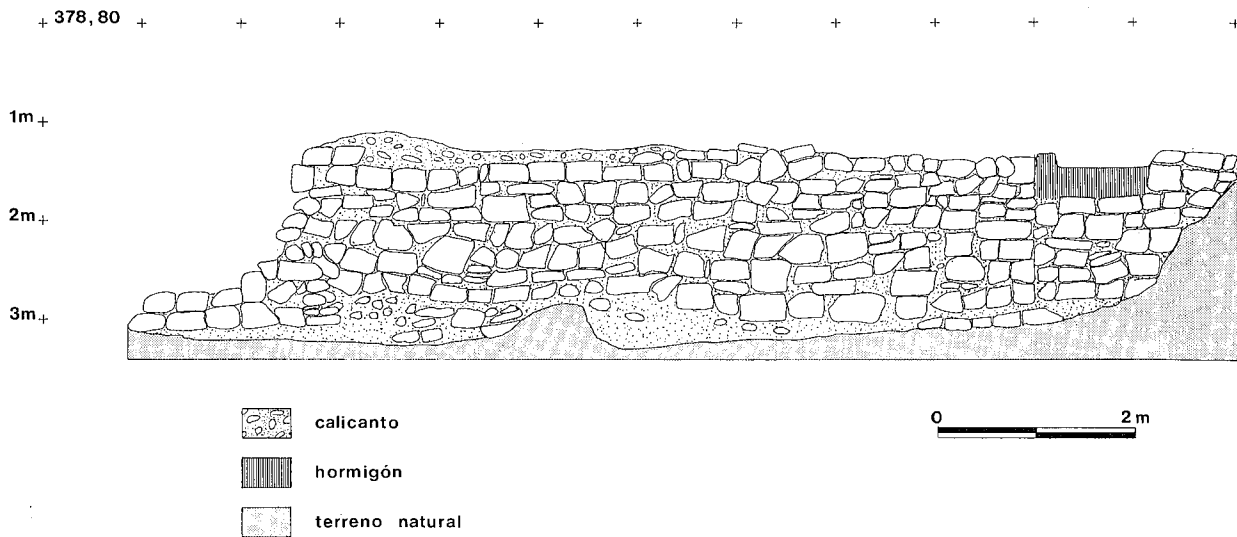
Plano 5. Alzado interior del muro del bastión.

Cara interna. Formada por sillarejo muy irregular cimentado por cantos rodados de pequeño tamaño y capas de arcilla (PLANO N.º 5).

Al contrario que en la cara externa, ésta no está regularizada, y los intersticios del sillarejo no han sido rellenados con argamasa de ningún tipo. El afinamiento interno no es necesario debido a que el espacio interno del baluarte fue rellenado con tierra.

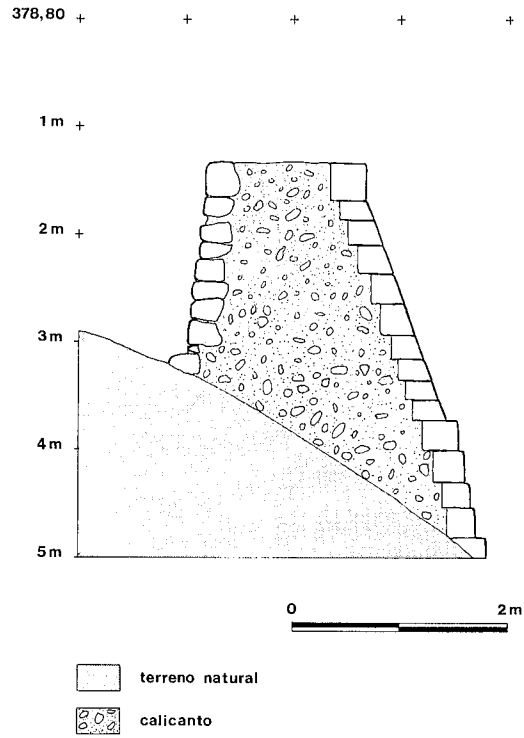
Plano 6. Sección del muro del bastión

Relleno (PLANO N.º 6). Compuesto por cascotes y cantos rodados trabados con argamasa muy compacta.

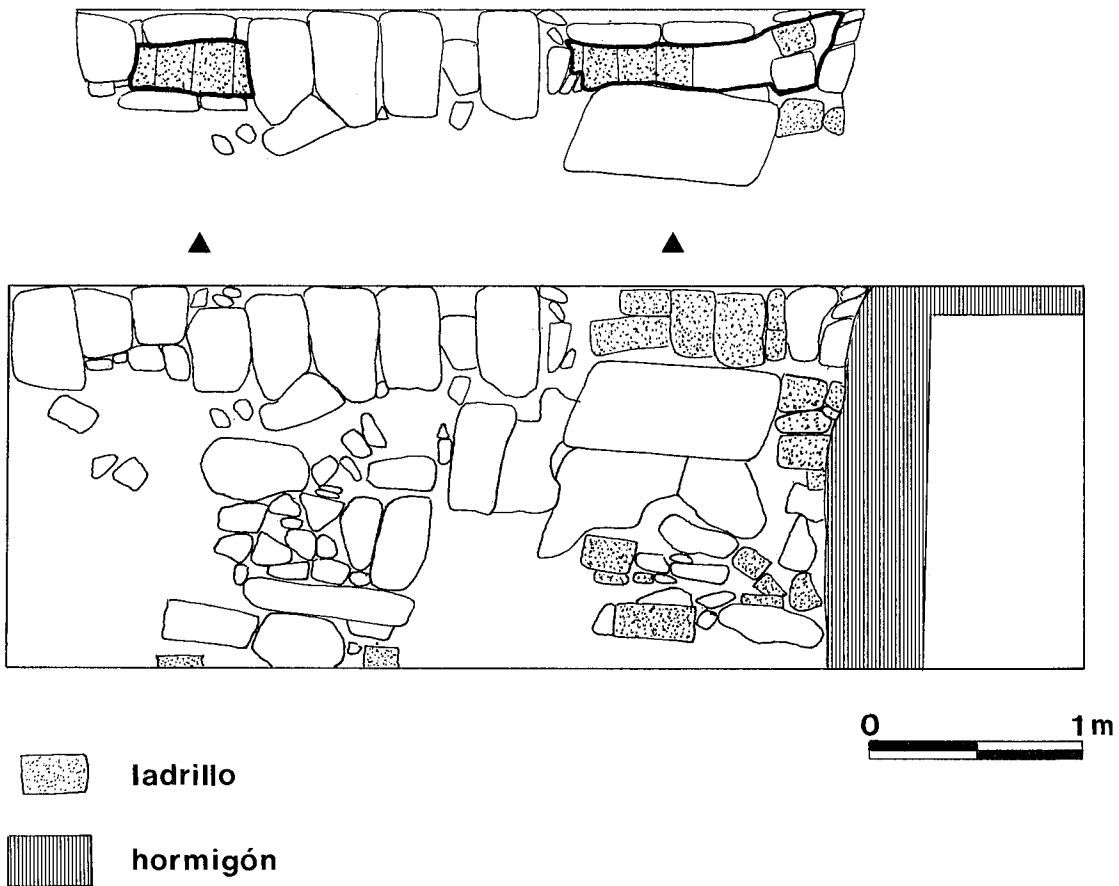
Plano 7. Pavimento y drenaje del lienzo.

3. *Otros elementos constructivos* (PLANO N.º 7). En la base del baluarte, sobre la primera hilada de sillares, aparecen los restos de un empedrado de cantos rodados fraguados con calicanto. Su funcionalidad como probable camino de ronda no pudo ser comprobada debido a las limitaciones del área excavada. Sí fue posible constatar que no se extendía hasta el lienzo, bien porque nunca llegó hasta él, bien por haber sido destruido.

En la zona exterior del lienzo encontramos parte de un pavimento compuesto por lajas planas de piedra y ladrillos que incluye un canal de drenaje adosado al zócalo. Este canal presenta una base de ladrillo, material que combinado con lajas se emplea también en los laterales ofreciendo una cubierta de lajas integradas en el conjunto. Este elemento responde sin duda a la necesidad de sanear el espacio extramuros encauzando el agua que filtra del terreno.

Por otra parte, en una sesión del Concejo, celebrada en Febrero de 1590, se planteó la construcción de un abrevadero en la Puerta de las Tenerías⁷. En este sentido, las comprobadas afloraciones del acuífero permitirían abastecer el pilón, pero exigirían realizar obras de acondicionamiento y canalización. Una de ellas bien pudiera haber sido la conducción descubierta al pie del lienzo, en cuya construcción se emplearon ladrillos con un marco habitual a fines del siglo XVI y en el XVII (PLANO N.º 7).
