## ESTUDIOS PREVIOS A LA RESTAURACIÓN DE LA ERMITA DEL CRISTO DE LA LUZ, ANTES MEZQUITA DE BAB-AL-MARDUM

*Francisco Jurado Jiménez*  
*Arquitecto*

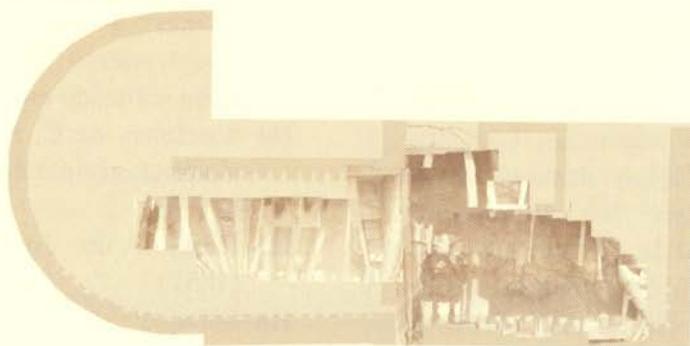
*Fotomontaje del supradós bóvedas tras desmontar la cubierta*

**F7** Fotomontaje del supradós de las bóvedas tras desmontar la cubierta.

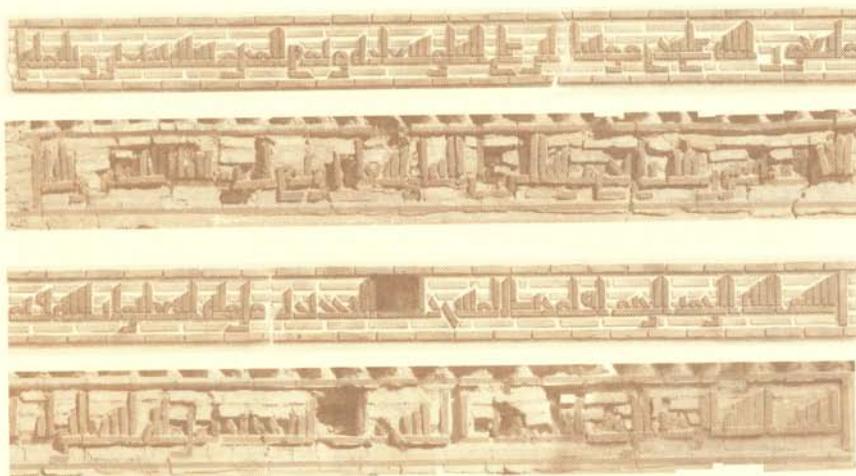
*Comparación de los trazos de la inscripción fundacional que se perciben actualmente, con los dibujos de González Simancas*

- I1** Evolución de la inscripción en el último siglo. Desde los primeros documentos fotográficos de 1899 hasta ahora, pasando por las detalladas fotografías del Instituto Arqueológico Alemán, hechas en 1975 para los trabajos de Ewert, no se aprecian aumentos en los agrietamientos, faltas de piezas cerámicas y deterioros. Se puede admirar la finura de los trazos cúficos y restos de policromía de color almagre. A pesar de todo, el estado de la misma es muy lamentable, siendo conveniente, al menos, una preconsolidación.
- I2** Comparación de los trazos que se perciben actualmente con los dibujos de Manuel González Simancas. Un seguimiento detallado nos hace percibir zonas donde los trazos no coinciden.

La inscripción fundacional, realizada con piezas de ladrillo recortado y casi estucado con un revestimiento polícromo, se haya en un estado de suma fragilidad. Ciertamente parece presentar las mismas faltas, agrietamientos y deterioros que se perciben en las fotografías de los últimos casi cien años, pero desde muy cerca se aprecian costras de suciedad, deshojamiento de láminas de la cerámica, degradación de rejuntados, etc.

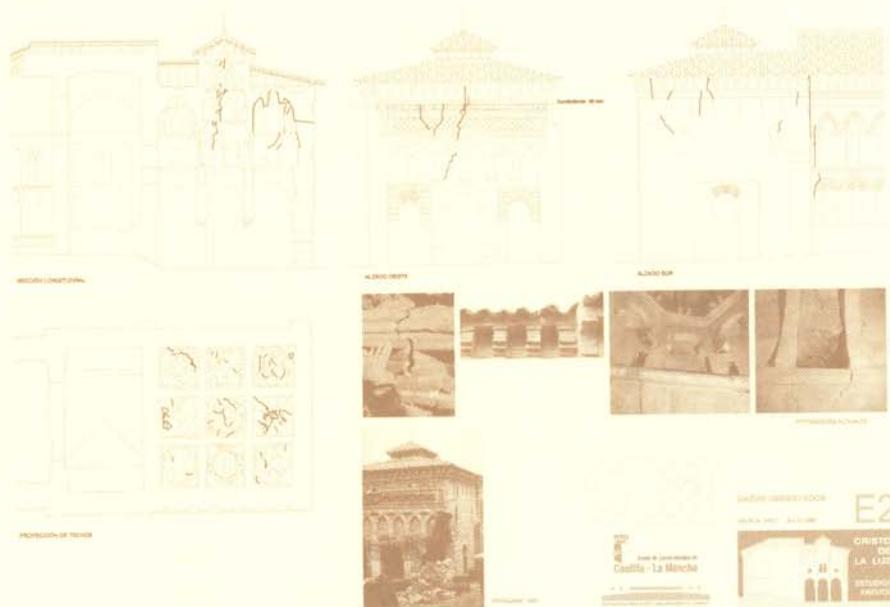
*Señalización de grietas y otros daños observados*

Existen fuertes agrietamientos que están asociados al hundimiento que tiene la esquina SO (de más de 9 centímetros), la cual sufrió un espectacular derrumbe en 1964 debido al efecto del agua en su base. Aunque las fisuras parecen estar estabilizadas, esto no se puede afirmar sin una adecuada monitorización. En cualquier caso, la magnitud de las grietas hace recomendable su consolida-

ción más inmediata. Sobre las bóvedas podía meterse todo el brazo en el interior de una de las grietas, sacando el material suelto de relleno que cae en su interior.

Hay que retacar grietas y fisuras con morteros compatibles sin introducir elementos a tracción, utilizando cales hidráulicas y yesos, a los que también se les puede mezclar fibras sintéticas (para no introducir productos orgánicos) para conseguir elasticidades similares a la de los morteros originales. Convendría controlar desplomes y evolución de agrietamientos con una monitorización periódica o, mejor aún, continua y automática, de modo que se registre en ordenador al menos, vibraciones, movimientos y cambios higrotérmicos<sup>4</sup>.

Convendría controlar desplomes y evolución de agrietamientos con una monitorización periódica o, mejor aún, continua y automática, de modo que se registrase en ordenador al menos, vibraciones, movimientos y cambios higrotérmicos.
