ANÁLISIS GEOMÉTRICO Y DE ESTABILIDAD DE UN DESLIZAMIENTO ROTACIONAL: EL MONTE HUNDIDO DE TUDELA

Inmaculada Gil Peña, Belén Leránoz Istúriz, Antonio M. Casas Sainz

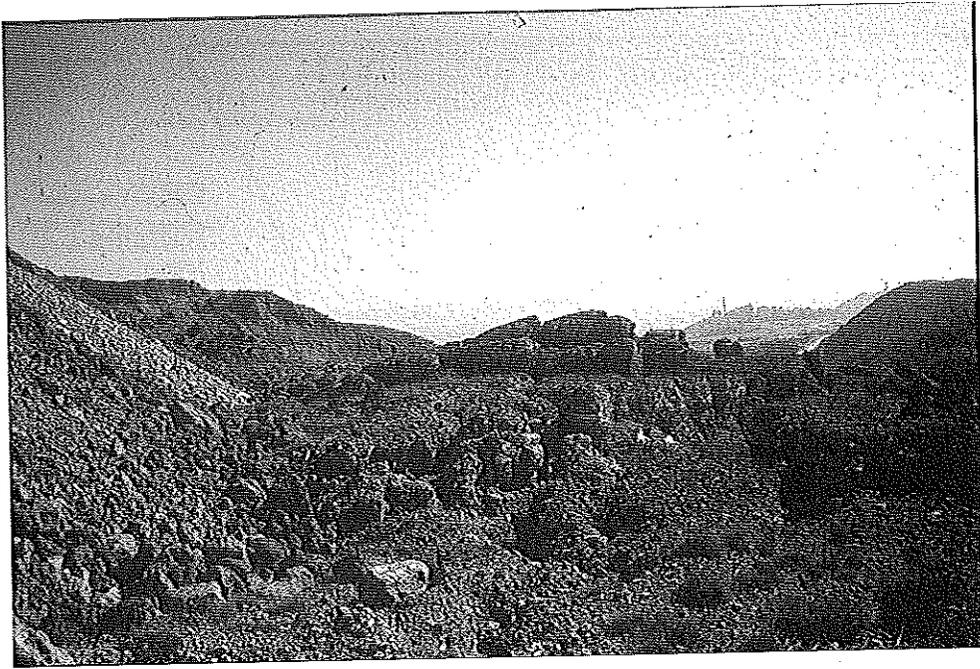
Foto 1

menor de 1 Ha, presenta un buzamiento a contrapendiente de unos 12° . En esta zona la terraza, fuertemente cementada, presenta numerosas fracturas abiertas (con aberturas que varían desde varios cm hasta 1 m) de dirección dominante WNW - ESE, que corresponden a grietas transversales (fig 2. A y 2. C y foto 1). En el cuerpo principal del material desplazado aparecen grietas de dirección dominante NE - SW (paralelas a la dirección de transporte) que marcan la expansión lateral en la zona de acumulación. En la parte basal del deslizamiento se observan por una parte pliegues de orientación paralela al frente de avance y además material triturado, resultado del empuje horizontal hacia el SW de la masa deslizada (efecto «bulldozer»). La modificación de la topografía original fue importante en las zonas altas del deslizamiento (fig. 2. B), donde además de la aparición del escarpe principal se produjeron otros deslizamientos secundarios. En la parte inferior únicamente se encuentran modificaciones de menor escala, observándose la aparición de umbrales y depresiones que han dado lugar a la formación de charcas estacionales. En la actualidad la geometría del talud ha sido modificada con el vertido de una importante cantidad de escombros sobre la cabecera del deslizamiento y con una ligera excavación de su pie.

Foto 1.- Aspecto actual de la cabecera del deslizamiento, parcialmente cubierto por escombros. Se observa la red de fracturas transversales que afectan a la terraza superior.

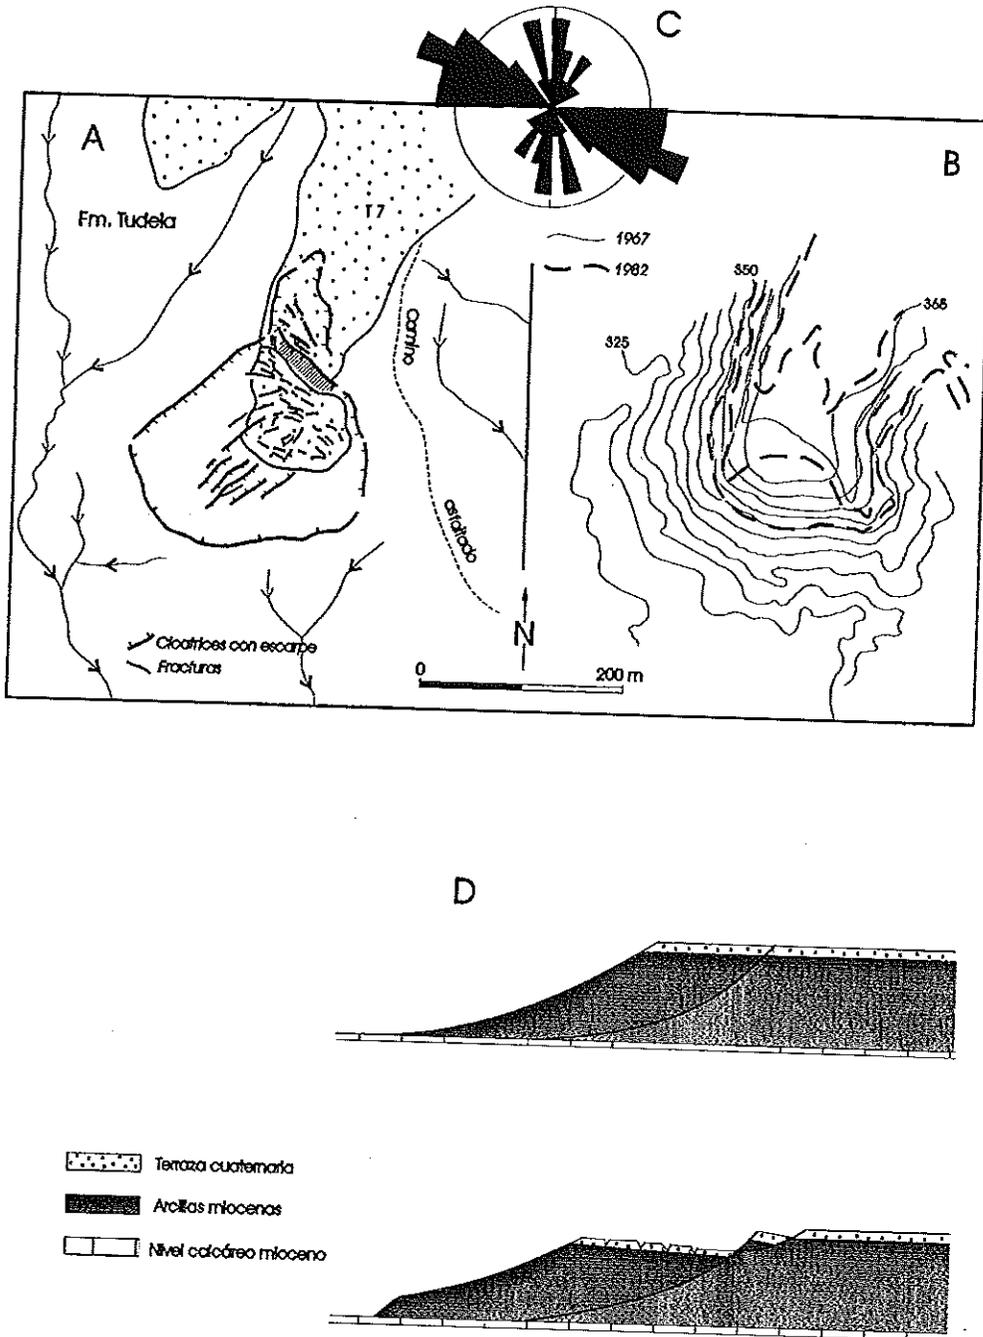
Fig. 2

La geometría de la superficie de ruptura ha podido caracterizarse a partir del estudio de campo y de fotografía aérea y cartografías topográficas de escala 1:5.000 pre- y post-deslizamiento (fig. 2). Esta superficie es de tipo circular, pero con su parte basal plana siguiendo la superficie de contacto entre un paquete de calizas de 2 m de potencia y las arcillas de la Fm. Tudela.

La masa deslizada presenta unas dimensiones en superficie de 200 x 200 m (relación longitud / anchura = 1), con un volumen desplazado de 0,3 Hm³. La cicatriz principal del deslizamiento (actualmente cubierta por una escombrera) presenta una altura máxima de 10 m y dirección NW - SE. La cabecera, originalmente horizontal y con una extensión algo

Fig. 2.- A: Cartografía geológica del deslizamiento. B: Modificación sufrida en la topografía a causa del deslizamiento, a partir de las cartografías de los años 1967 y 1982. Los números en las curvas de nivel indican su altura en metros sobre el nivel del mar. C: Diagrama en rosa de las direcciones de fracturación en la terraza. D: Geometría en corte del deslizamiento.

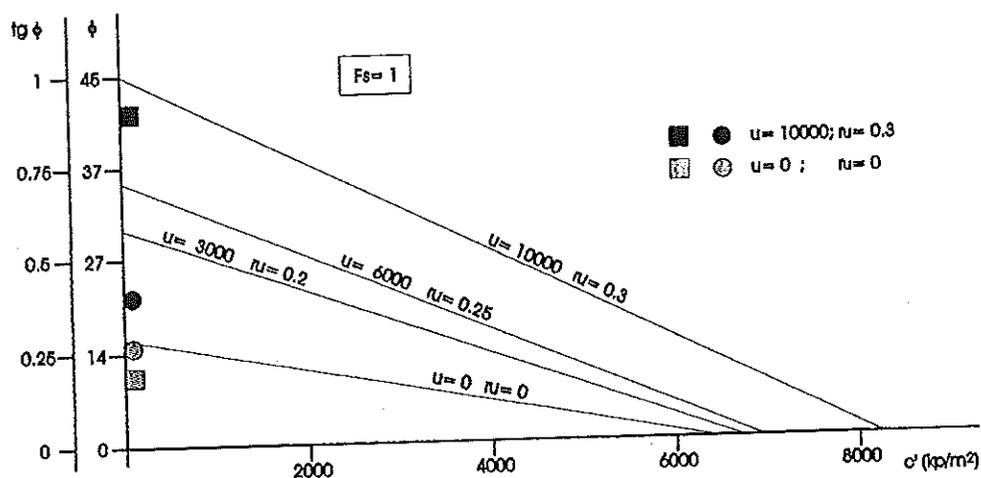
Fig. 3

Se ha realizado un análisis retrospectivo de las condiciones de estabilidad de la ladera mediante el método de BISHOP modificado (1955), considerando distintos niveles de saturación hídrica del material. Se ha evaluado desde el nivel freático en posición 0 (es decir, condiciones de estabilidad cuando el talud estaba «seco») hasta aproximadamente $1/2$ de la altura del talud, analizando en este último caso distintos valores de la presión de fluidos. Para cada una de estas situaciones se han calculado los pares de valores $c' - f'$ con los que el factor de seguridad (F_s) toma el valor de 1 (es decir, pares de valores con los que se podría producir el deslizamiento. Ver fig. 3). Así definida, esta zona de inestabilidad es incompatible con el

valor de la resistencia del material obtenida en los ensayos. Esto lleva a considerar la posibilidad de que el deslizamiento haya progresado a favor de una zona de meteorización del material en la que las características geomecánicas iniciales de las arcillas han sido considerablemente modificadas (TAYLOR y CRIPPS, 1987). Este proceso estaría favorecido por la existencia de numerosos planos de fractura en las arcillas y por la presencia de un material permeable (terracea T 7) por encima de la formación arcillosa que favorece el proceso de infiltración de agua en las discontinuidades.

Consideramos ahora la estabilidad del talud una vez producido el deslizamiento (con distintos niveles de saturación hídrica y valor de la cohesión en el plano de deslizamiento próximo a 0). Comparando el valor de f'_r necesario para hacer $F_s = 1$ con los datos obtenidos del retroanálisis y con el valor probable de f'_r estimado a partir de tablas (10 - 20° según datos en JIMENEZ SALAS et al, 1976) se deduce que la estabilidad futura del talud depende en gran parte de la presión de fluidos. Sería, pues, necesario un control de los parámetros hidrogeológicos del talud para llegar a conclusiones más precisas.

Las modificaciones antrópicas actuales en la geometría del talud (aumento de peso y volumen de la cabecera del deslizamiento por vertido de escombros y disminución de la zona basal por excavación del pie del deslizamiento) actúan como factores que disminuyen la estabilidad del sector, aumentando en 5° el valor de f'_r para el que $F_s = 1$.

Fig. 3.- Relaciones $f-c'$ para las que el factor de seguridad $F_s=1$. u = presión intersticial (kp/m^2); $ru= u/gz$ (g = peso específico del agua; z = altura de agua en el talud). Las zonas tramadas corresponden a las condiciones de estabilidad de la ladera después del deslizamiento (cuadrado: sin modificaciones antrópicas en la ladera; círculo: con las modificaciones actuales).
