# PROYECTO DE RESTAURACIÓN IGLESIA DE SAN CARLOS

C/. COMPAÑÍA  
OSUNA (SEVILLA)

Por  
JOSÉ DELGADO HERRERA  
Arquitecto

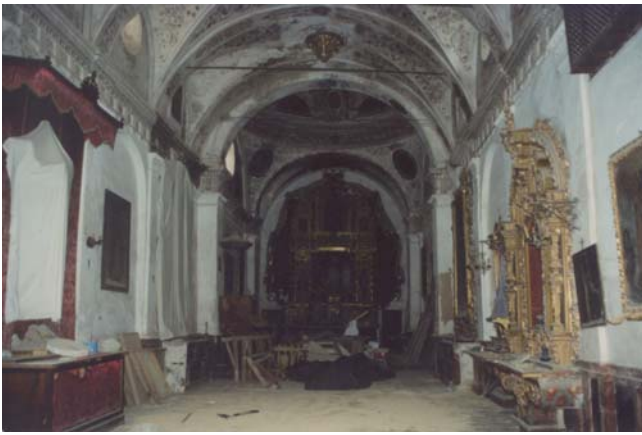
La Iglesia presenta un lamentable estado de abandono y total falta de la más elemental atención de conservación, con suciedades, acopio de materiales diversos, restos de materiales de construcción, etc, como puede apreciarse en la fotografía nº1.

Se procederá a la retirada y desalojo de todo el material extraño como tabloneros, bancos, pasos de imágenes, restos de materiales de construcción, con transporte a vertedero o donde procede el material aprovechable.

Desmontaje, transporte y protección de altares que permitan su levantamiento y de los cuadros colgados en los paramentos.

Protección de altares fijos y retablo de altar mayor a base de tabloneros anclados a paramentos y todos de mallas textiles que gran resistencia a la abrasión y rotura.

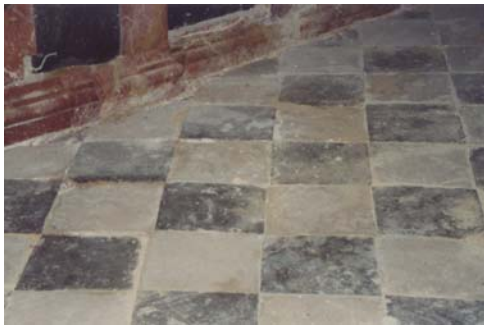
Pavimento con desniveles acusados, causado por una muy probable falta de base y solera bajo ella. Las baldosas aparecen un número considerable de ellas, rotas, y desgastadas.

Levantado de la actual solería, con aprovechamiento y limpieza de las baldosas no deterioradas, para su posterior colocación testimonial del pasado y retirada del resto a vertedero.

Formación de cajeados para tendido de capa de subbase de albero y losa de hormigón Ha-25b, armada con mallazo de acero B.500 S, de 4 mm de diámetro y solado en malla de 20x20 cm.

Solería de mármol blanco Macael y negro marquina, colocado a cartabón formando damero, con una cenefa perimetral de regularización. Sustitución del revestido de peldaños por mármol rojo alicante de 3 cm de espesor e igual huella que la existente.

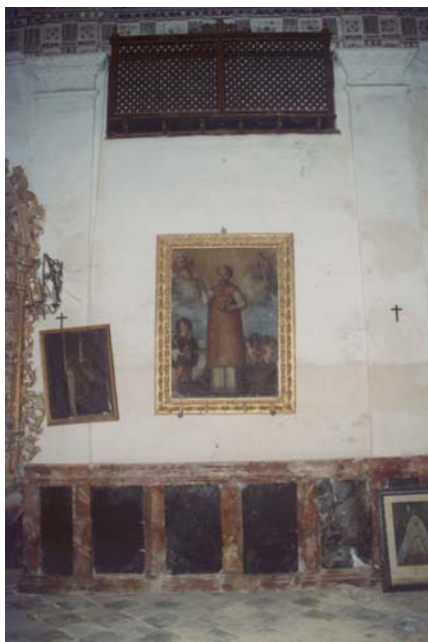
El zócalo perimetral presenta un estado de conservación muy deteriorado por efecto del desgaste por uso, ataque de humedad capilar proveniente de los muros que lo soportan, desnivelado por asiendo diferencial del soporte y manchas de humedad.

Limpieza de la piedra a base de agua jabonosa neutra o ligeramente básica a baja presión y cepillo de cerdas vegetales.

Consolidación de la piedra a base de silicato de etilo o resina acrílica, con reposición de piezas o molduras dañadas con mortero de restitución, de igual color y textura que el material base.

Tratamiento de protección tipo Tegosivin o similar.

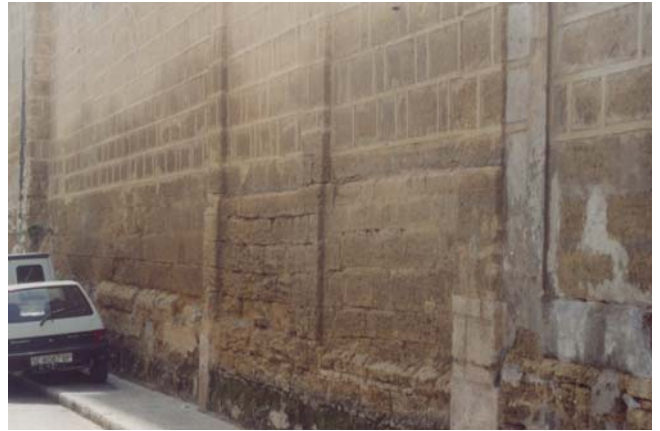
Deterioro generalizado, con abofados, desprendimientos, humedades desprendimiento de paños, etc, todo ello generado por el largo periodo sin labor de conservación y degradación del mortero base que lo compone.

Picado de paramentos, previo desmontaje de elementos extraños de la antigua instalación eléctrica y otros. Previamente se realizará labor de reconocimiento para comprobar la existencia de antiguas pinturas sobre la actual capa de pintura a la cal.

Guarnecido con mortero de cal aérea II, de 1,5 cms de espesor medio y posterior enlucido con

mortero de cal aérea I, guarneciendo huecos, aristas, pilastras, etc.
