Restauración y conservación de la iglesia prerrománica de Santo Adriano de Tuñón

Carlos Ignacio Marqués Rodríguez
Arquitecto

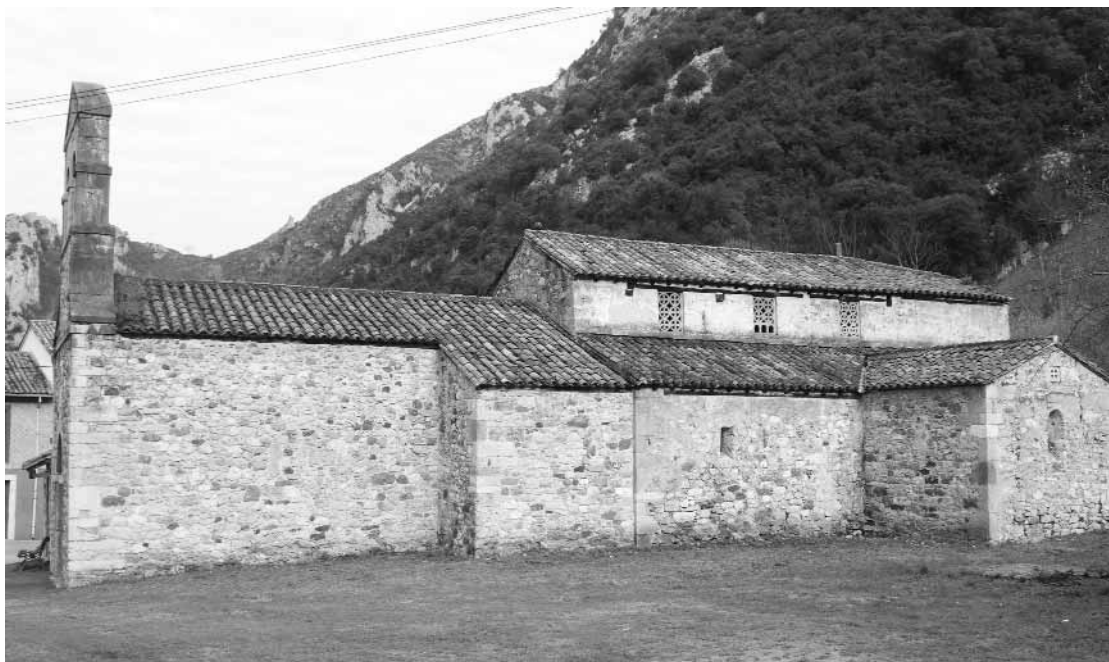
Fig. 1. Vista del costado sur antes de la restauración.

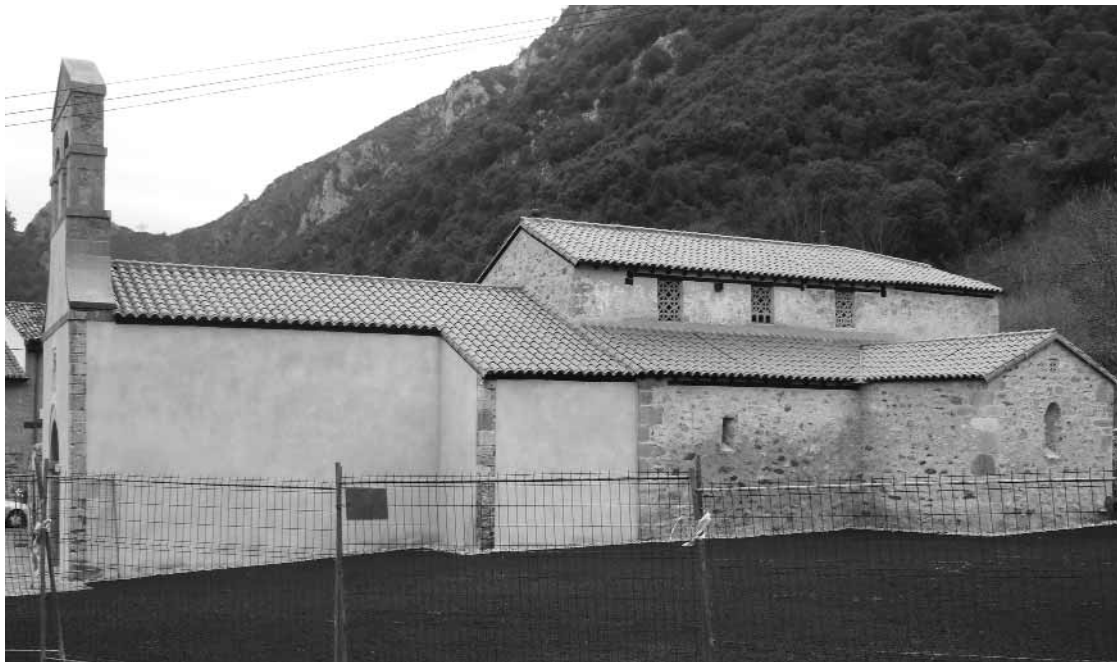
Fig. 2. Vista del costado sur después de la restauración.
