RESTAURACIÓN DE DOS TABLAS PROCEDENTES DE LA COLEGIATA DE OSUNA

JOSÉ DE LA FUENTE MARTÍNEZ
Restaurador de soportes de pinturas del Museo del Prado

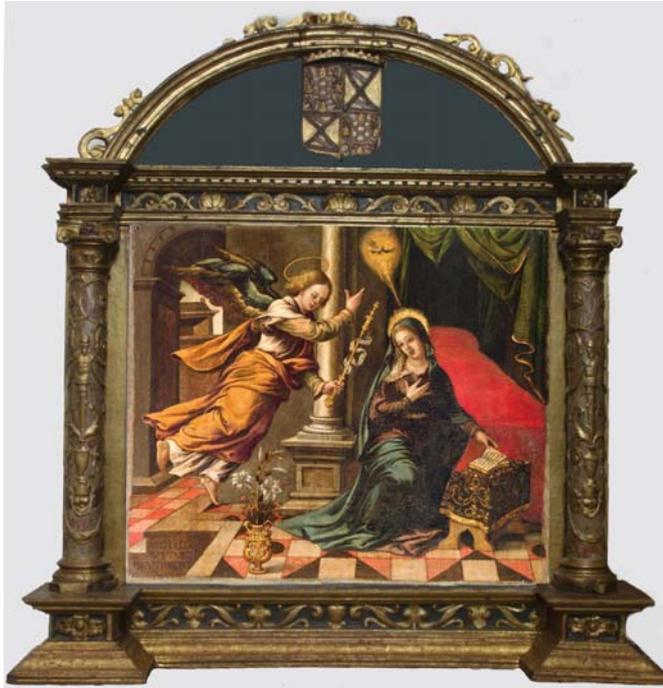
GERARD WYTHEVEL DE UTRECH. ANUNCIACIÓN (1555). ÓLEO SOBRE TABLA. COLEGIATA DE OSUNA

La *Anunciación* de Gerald Wytuel presenta similares características formales a las que muestra la *Alegoría de la Inmaculada*. Sin embargo, en este caso, los movimientos propios de la madera han hecho que en la unión entre los paneles se creara una grieta de separación y una ligera contracción en el soporte, por lo que la capa pictórica presenta un ligero desnivel y deformación en ambos paneles visible en la película pictórica. Además de esa separación existían otras grietas y fendas que han llegado a separar los estratos pictóricos. Algunas de esas grietas fueron tratadas con anterioridad rellenándose con serrín y cola o, incluso, con un par de refuerzos de madera moderna adheridos mediante cola de tipo vinílico.

Como en el anterior caso, la capa pictórica presentaba algunas alteraciones. Se observaron cuarteados de distinta naturaleza, grietas marcadas y cazoletas, especialmente en los tonos oscuros. Existían algunas pequeñas lagunas en la zona superior izquierda de la pintura, en el cortinaje verde. También se apreció una alteración evidente en el tono rojo de la cama de la composición.

Presentaba antiguas restauraciones tales como repintes y estucos que cubrían lagunas y parte de la capa pictórica, y cuya textura no simulaba la original, algunos en las zonas de las grietas existentes, otros en distintas zonas como el manto de la Virgen. Estas reintegraciones están realizadas mediante *rigatino* y punteado como la existente en el manto del arcángel.

En la *Anunciación* el oscurecimiento y la oxidación de los barnices antiguos eran más evidentes aunque homogéneos. Además presentaba una capa de suciedad uniforme.

Como inicio se realizó en ambas pinturas una fijación y sentado de color mediante el empleo de cola animal, allí donde fue necesario, como en grietas, cuarteados de película pictórica y de preparación inestable, así como en estucos y reintegraciones antiguas asegurando de esta forma la estabilidad de los estratos.

Se continuó consolidando grietas y uniones, esto es, asegurando la estabilidad estructural del soporte. Para ello se retiraron los rellenos de cola vinílica y serrín, que no tenían fuerza de cohesión para unir las grietas y las separaciones entre paneles. Asimismo se rellenaron grietas y fendas con una resina *epoxi* que además de rellenar nos asegura las uniones. Y por último se nivelaron las separaciones tanto de paneles como de grietas. Además, se eliminaron las dos maderas de pino encoladas a contra veta en una antigua restauración en la tabla de la *Anunciación*.

Dado el carácter antiguo de ambas tablas y, especialmente, dado que parecen haberse sometido a tratamientos de restauración anteriores al actual, se procedió solamente a una limpieza de polvo, polución y suciedad superficial a fin de mejorar sutilmente su aspecto y mantener ese carácter propio, antiguo y único que presentan. Sólo en alguna zona de las tablas se valoró y se actuó delimitando y rebajando parte del barniz de protección mediante el uso de una mezcla de disolventes muy volátiles, y se eliminaron algunas reintegraciones que invadían la película pictórica original en zonas inestables.

Tras ello procedió a una reintegración matérica y pictórica de la superficie y un ajuste cromático de reintegraciones antiguas.

Para terminar se aplicó a ambas tablas un barniz de resina natural muy diluida en una capa muy fina y matizado de la superficie con una muñequilla de seda natural para mejorar el aspecto final.

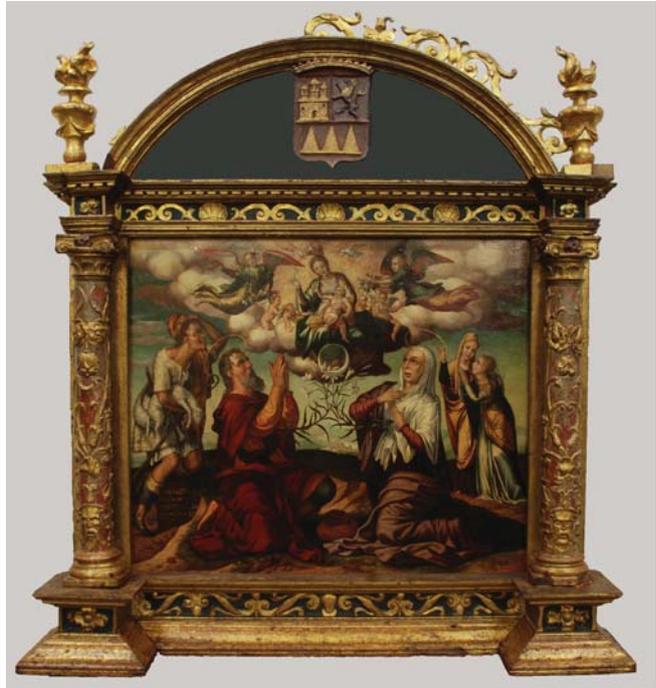
HERNANDO DE ESTURMIO. ALEGORÍA DE LA INMACULADA (1555). ÓLEO SOBRE TABLA. COLEGIATA DE OSUNA

Atendiendo a la pintura y a su estado de conservación, la *Alegoría de la Inmaculada* posee un soporte constituido por dos paneles de madera de nogal con la veta en sentido longitudinal, y un par de travesaños horizontales unidos a las tablas mediante clavos de forja que van de anverso a reverso. Estos clavos, que son originales, así como el movimiento propio del soporte de madera han producido abultamientos visibles en la superficie de la pintura, especialmente en la zona superior. Asimismo el soporte presenta una intervención anterior en la que se han rellenado grietas y fendas con serrín y cola. La unión viva entre los paneles que constituyen la obra está reforzada mediante estopas. Este soporte es estable y sólo presenta un ligero alabeo más acusado en el anverso en la zona donde se ha producido la grieta a la izquierda de la pintura.

La capa pictórica presentaba algunas alteraciones e intervenciones anteriores. En principio lo más evidente eran las lagunas y faltas de película pictórica sobre la túnica roja del personaje a la izquierda (san Joaquín). Estas pérdidas eran antiguos estucos y reintegraciones de intervenciones anteriores. De la misma forma presentaba otras alteraciones como grietas, cuarteados y cazoletas inestables.

Se observó un leve oscurecimiento del estrato superficial por suciedad y oxidación de barnices antiguos, además de manchas desiguales debidas a la propia técnica así como otra alteración estética causada por una antigua limpieza selectiva de zonas importantes. Igualmente se apreciaban en la

superficie numerosas reintegraciones, realizadas mediante punteado y *rigatino*, algunas de ellas invadiendo la pintura original como ocurre en la túnica de san Joaquín.
