MEMORIA FINAL SOBRE LA RESTAURACIÓN DE LA ESCULTURA EN MADERA DE SAN FRANCISCO DE ASÍS, PERTENECIENTE A LA COLEGIATA DE OSUNA

JUAN LUIS COTO COBO
Restaurador

OBJETO: Escultura en madera tallada y policromada.
TEMA: San Francisco de Asís.
AUTOR: Juan Martínez Montañés. Siglo xvii.
DIMENSIONES: Alto 160 cm.
PROCEDENCIA: Colegiata de Stª. Mª. de la Asunción de Osuna (Sevilla).
RESTAURACIÓN: 12-II-2011 al 5-IX-2011.

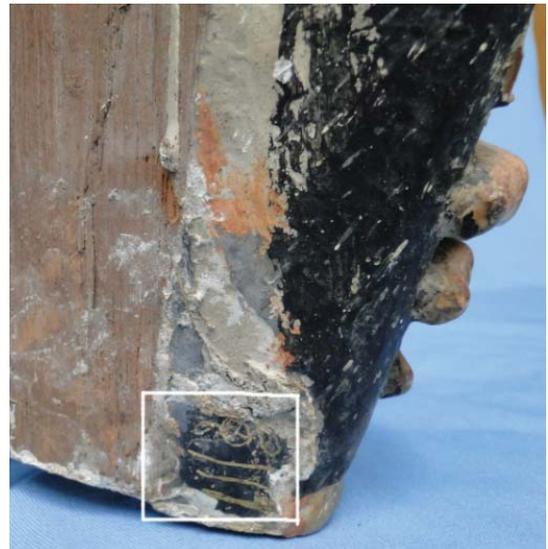
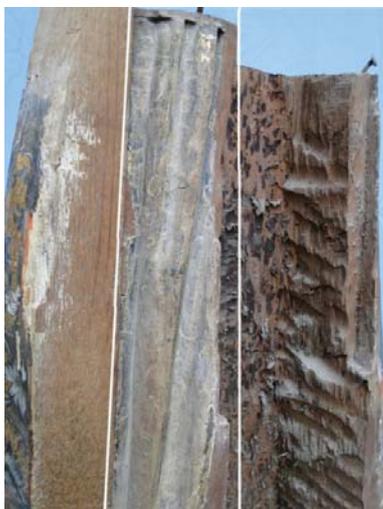
A continuación fue eliminada la policromía original en su mayoría, pero de la cual aún conserva algunos restos que han quedado en algunas zonas, como son: la parte posterior del libro, un pliegue del ropaje situado en el reverso y en algunos pequeños huecos. Esta policromía original, acorde con la época de la imagen, es más austera en los dorados y estofados, y su entonación general es algo más oscura. (fot. 05-06)

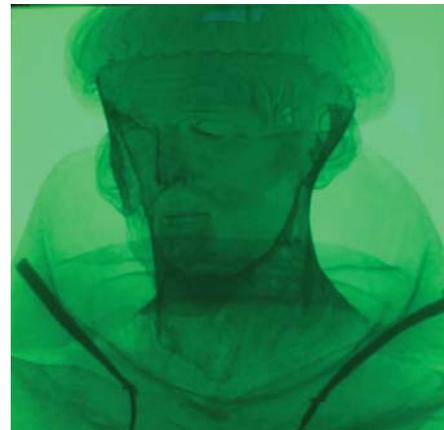
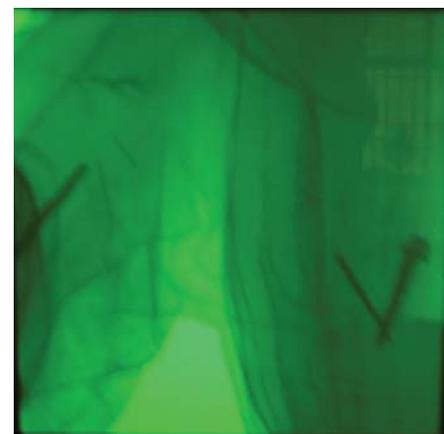
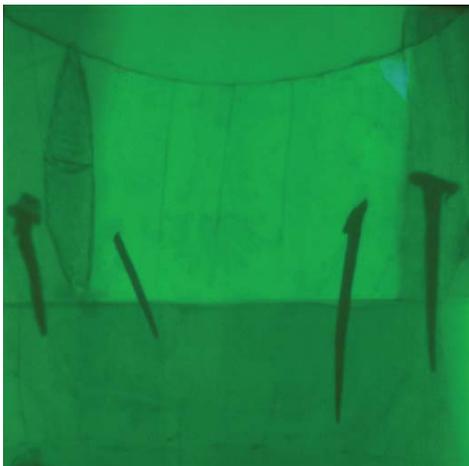
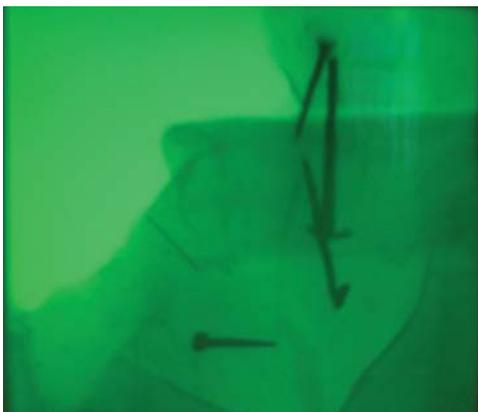
En las piezas del cuello aparecen cuatro clavos, uno en la manga derecha y dos en la manga izquierda, que son originales. Los cuatro clavos del torso y los otros tres de la manga izquierda son de los añadidos posteriores. (fot. R1 a R4) En el reto de la imagen no han aparecido clavos, tan sólo conservaba uno en la parte inferior de la base, que servía para afianzarlo a la hornacina y se ha eliminado.

También se le han extraído las puntillas y clavos de forja que estaban dañando a la imagen y no cumplían ninguna función. A los que se han mantenido en su lugar, se les han limpiado las cabezas y protegidos con un antioxidante.

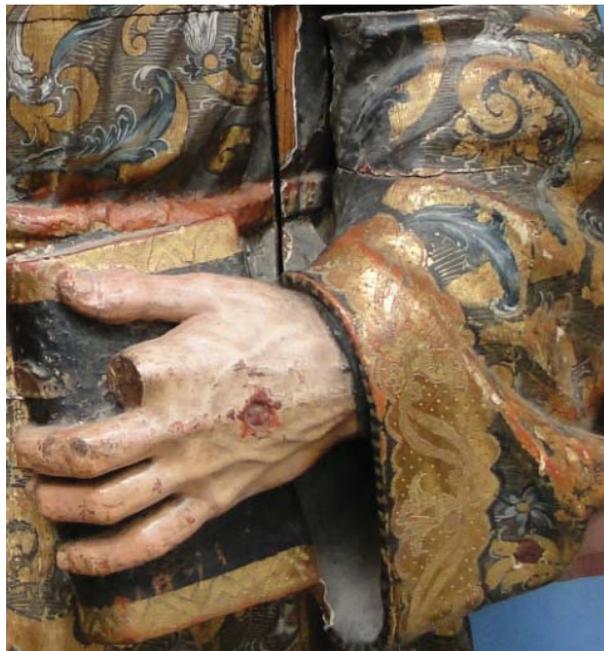
N°.07

La imagen ha perdido la mano derecha (que debía de portar la cruz) y el dedo índice de la mano izquierda; el dedo pulgar del pie derecho está roto y descolado. (fot. 07-08)

- Análisis radiológico.
- Extracción de los clavos que no cumplían ninguna función.
- Ensamblado de piezas (torso, brazo izquierdo, dedo del pie, etc.) con acetato de polivinilo y espigas de madera de haya.
- Reposición de la mano derecha y cruz, con maderas curadas y reconstrucción con pasta de madera de las pequeñas zonas astilladas.
- Tratamiento de desinsectación y consolidación de las maderas.

Para la reconstrucción de la mano derecha, se ha hecho primeramente un molde de la mano izquierda, y del positivo de escayola se han sacado en yeso las distintas huellas de las falanges de los dedos y palma, las cuales se han pasado a gravar en el barro húmedo de la mano derecha modelada (esta labor ha sido realizada por Antonio García Romero, profesor de Imagenaría Policroma de la Facultad de Bellas Artes de Sevilla). (fot. 18)

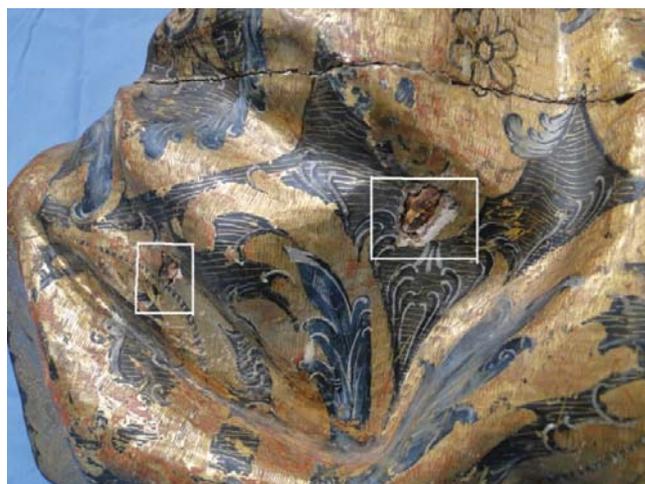
N°.09

También se aprecian algunos daños causados por los clavos, varios agujeros en la cabeza del santo, debidos a la colocación de distintas auras y golpes. No se aprecian daños causados por xilófagos. (fot. 09-10)

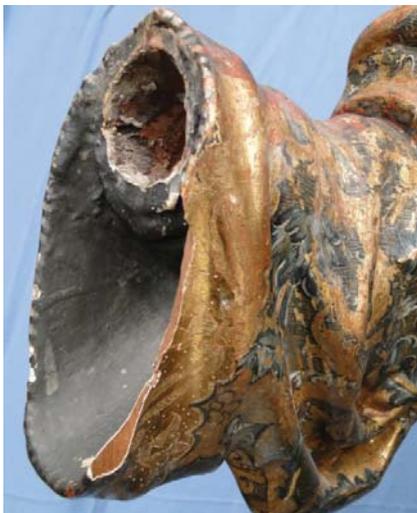
nº.11

Por lo general se encuentra bien adherida, pero con algunos fragmentos desaparecidos de la policromía y del dorado. Se observan pérdidas, debido a la oxidación de los clavos, golpes y rozaduras. (fot. 11)

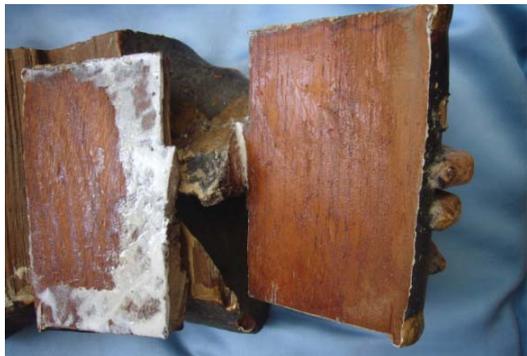
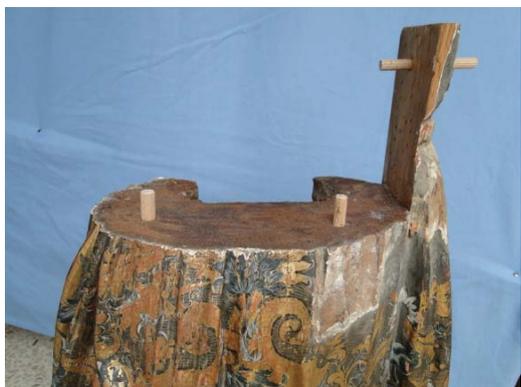
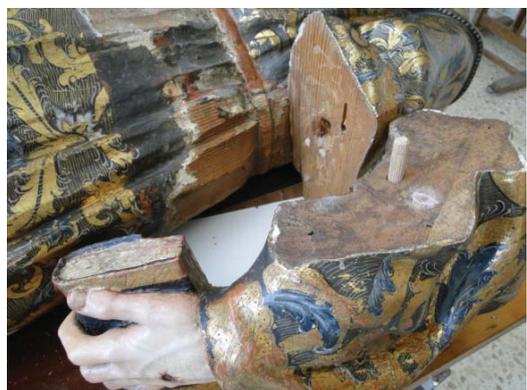
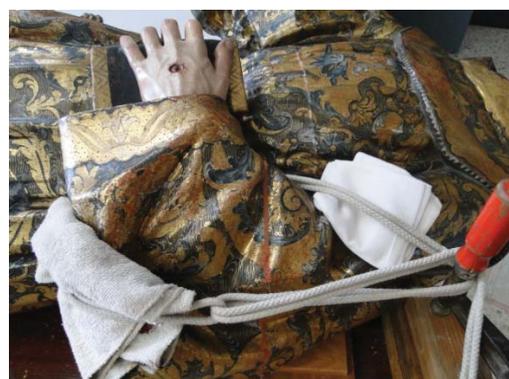
Los añadidos han movido de forma distinta a la madera original y se han producido escalones de desajustes, además de encontrarse descolados y sueltos de su lugar de origen en dos zonas: una es la pieza de la cintura, la cual está formada por cuatro tacos ensamblados entre sí a contra veta, para disminuir los movimientos, encolada y sujeta a la parte del torso con clavos de forja y suelta en la unión con la cintura y la otra es la pieza del brazo izquierdo, sujeta de la misma forma.

Lo lógico hubiera sido continuar con la misma norma y reforzar con algún clavo, tanto estas uniones, como la del vástago de madera que sobresale por la parte superior del pliegue añadido del hábito, el cual tiene unas incisiones realizadas sobre la madera, para que se adhiriera mejor la cola, pero que al cristalizar esta, se ha separado del torso.

Los restos de cola cristalizada de las piezas desengrasadas, se han eliminado con acetato de polivinilo y encoladas de nuevo y reforzadas sus uniones, con espigas de madera de haya y pasta de madera en donde las superficies de contacto eran irregulares. Las piezas ensambladas se han mantenido

durante su secado, mediante el sistema de gatos y cabestrillos. (fot. 12 a 15)

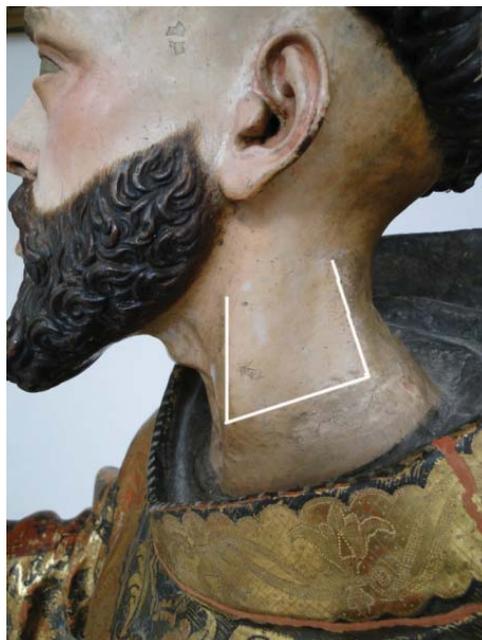
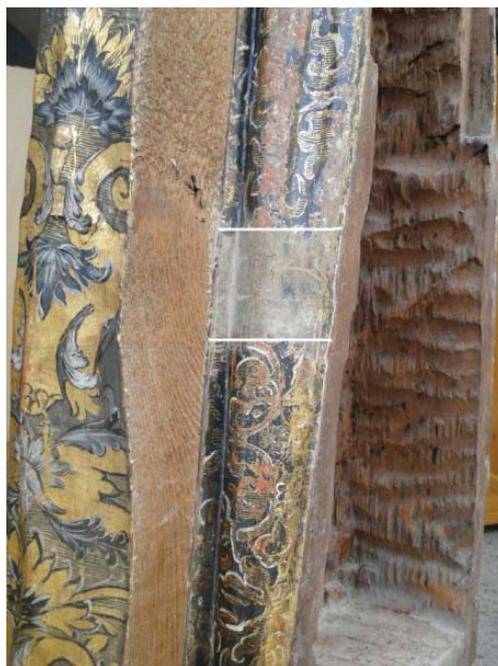
Principalmente, la obra está recubierta de chorreones de cera, humos, polvo, algunas gotas de cal y barnices oxidados que oscurecen la película pictórica y dorado, creando un aspecto de suciedad y opacidad en los tonos.

Las gotas de cera han sido eliminadas con infrarrojos y aguarrás y las de cal con un poco de humedad y mecánicamente. Para la limpieza de la pintura y el dorado, se han utilizado varios disolventes (aguarrás, alcohol, acetato de amilo y dimetil formamida), según la naturaleza del sujeto a eliminar. Para el humo, grasas y barnices en superficie, se ha utilizado una mezcla de aguarrás y alcohol al 50%; para las zonas de mayor dureza, se le ha añadido a este, algo de acetato de amilo mezclado con dimetil formamida. Para el pliegue original del reverso recubierto de cola y yeso, se han empleado unas compresas húmedas y una vez reblandecida, se ha retirado mecánicamente. (fot. 16-17)
