Rehabilitación de la “Casa de los Cristales”

Rehabilitation of the “House of Glass”

Fernando J. Barceló Galindo / Susana Jiménez Garrido
Arquitectos

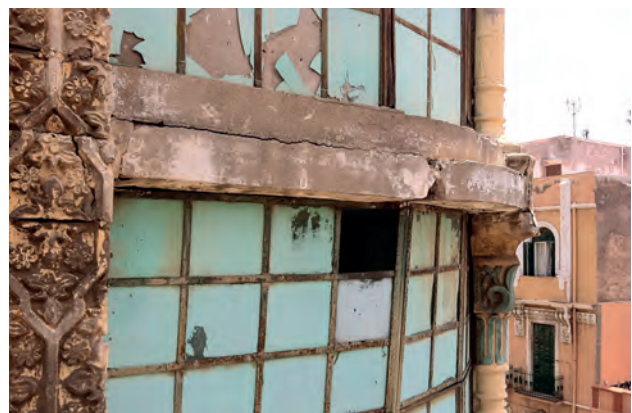
Así, los cerramientos acristalados de la fachada, compuestos por carpintería de hierro pintado con vidrios simples de 3mm, presentaba en general un estado de oxidación que impedía la apertura o cierre de los paños practicables, perfiles deformados y paños de vidrio rotos, lo que permitía el acceso del agua de lluvia al interior, contribuyendo al mayor deterioro del edificio [3].

(Figura 3) Detalle del estado de los cierres y cristalerías.

La dificultad aquí se centra en intentar conseguir el mismo aspecto y diseño que el original. Así, se optó por la sustitución de la carpintería de acero de la fachada acristalada por un muro cortina, de aluminio lacado y doble

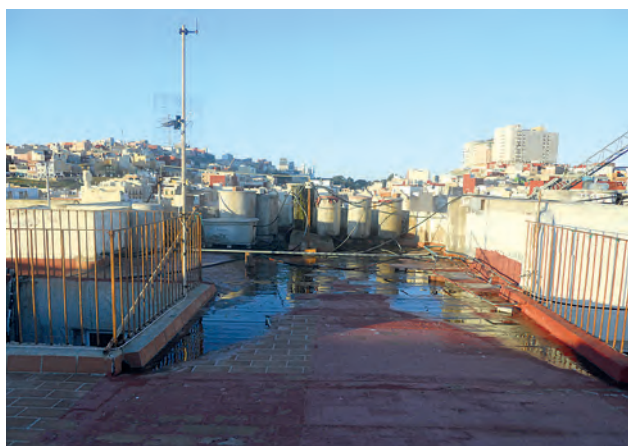
(Figura 4) Estado de la azotea del edificio.

La azotea del edificio, a pesar de haber sido objeto de una reparación en años anteriores, presentaba falta de estanqueidad, problema que se veía incrementado por la ubicación en cubierta de numerosos depósitos de abastecimiento de agua con pérdidas, provocando constantes encharcamientos [4]. Ello repercutía en el estado del forjado de cubierta, con un elevado número de viguetas metálicas oxidadas. La misma patología presentaban las cubiertas de los distintos patios interiores del edificio. En cuanto al alero de tejazoz que corona el edificio, aunque en principio no tenía problemas de estanqueidad, el estado de las tejas cerámicas, rotas, sueltas y con pérdida del esmalte, obligaba a su reparación.

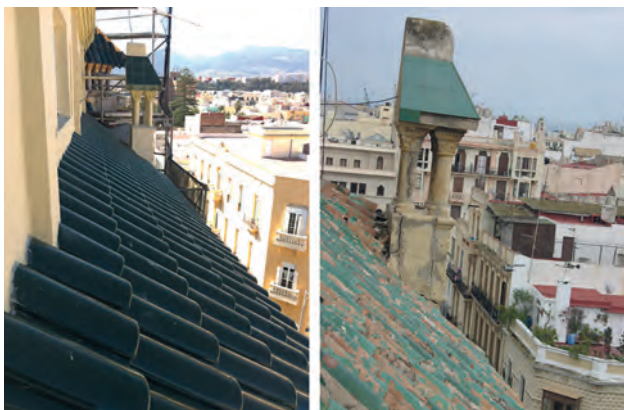
(Figura 5) Detalle de las tejas, antes y después de la intervención.

Otros elementos en los que no fue posible la recuperación, optando por su sustitución, fueron las tejas árabes esmaltadas de los aleros de tejazoz y las barandillas de madera de las balconadas de la penúltima planta. Las tejas habían perdido casi todo su esmalte y la madera del tablero sobre el que se asentaban estaba podrida y con presencia de xilófagos, por lo que se sustituyeron por tejas mixtas esmaltadas clavadas sobre tableros fenólicos de madera hidrofugada [5]. Las barandillas de la balconada superior, también de madera y en un estado de deterioro elevado, se sustituyeron por otras de idéntico diseño, pero de acero galvanizado lacado, lo que aseguraba un prácticamente nulo mantenimiento posterior.

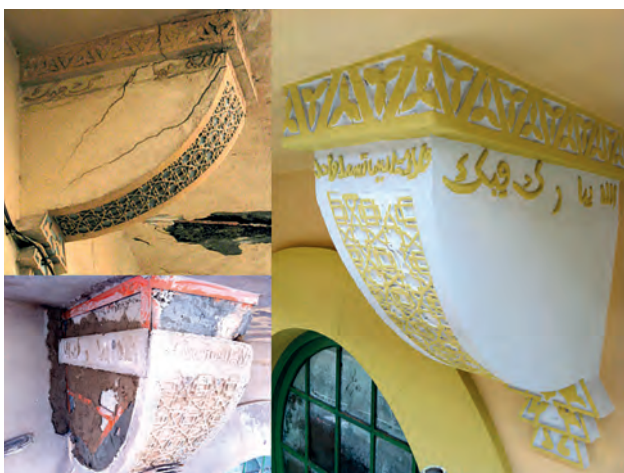
Estructuralmente, preocupaba sobremanera el desplome sufrido por toda la fachada oeste, evidenciado por las grietas en las ménsulas de planta primera y la deformación de la carpintería metálica de la fachada acristalada. Probablemente debido al menor soleamiento y mayor exposición a la lluvia y al viento, tanto los elementos estructurales como el resto de los elementos de fachada presentaban un nivel de deterioro mayor que en la fachada con orientación sur. Los cantos de forjado, pilares y vigas de hormigón armado o mixtos más expuestos en fachada y patios interiores, se encontraban en su mayoría agrietados por la oxidación y aumento de volumen del armado, provocando la disgregación del hormigón y pérdida de la capacidad resistente.

(Figura 6) Detalle de los trabajos de refuerzo en la zona de las ménsulas.

A la hora de actuar sobre los elementos estructurales de fachada dañados, cantos de forjados, ménsulas de planta primera, etc, fue necesario demoler parte de las piezas prefabricadas que revestían los mismos para poder realizar el refuerzo estructural necesario [6]. Por otro lado, el resto de las piezas prefabricadas se encontraban agrietadas o simplemente habían perdido parte de los relieves decorativos. Por ello se sacaron moldes en escayola de la mayoría de los elementos de interés, y tras un refinado manual se reprodujeron casi todas las piezas destacadas de la fachada, mediante un

hormigón de árido fino, armado con microfibras o con alambre de acero galvanizado en función del tamaño de las piezas. Cuando no se hacía necesaria la sustitución, se optaba por el sellado de fisuras mediante la inyección de mortero de alta fluidez y resistencia con retracción compensada, o se procedía a la redefinición de líneas y pérdida de masa mediante morteros de reparación tixotrópicos, de elevada adherencia, retracción moderada e impermeables [7].

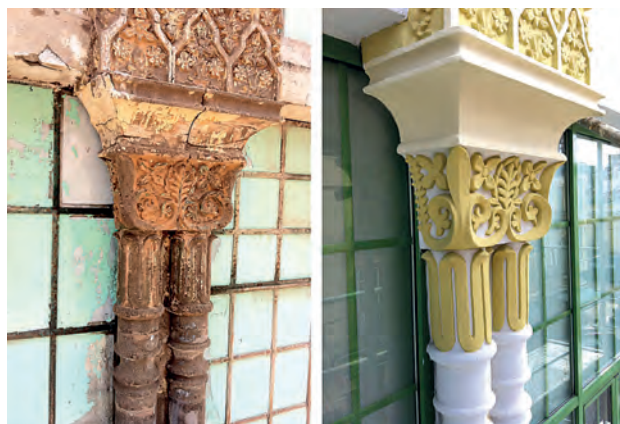
(Figura 7) Columnas y capiteles antes y después de la intervención.

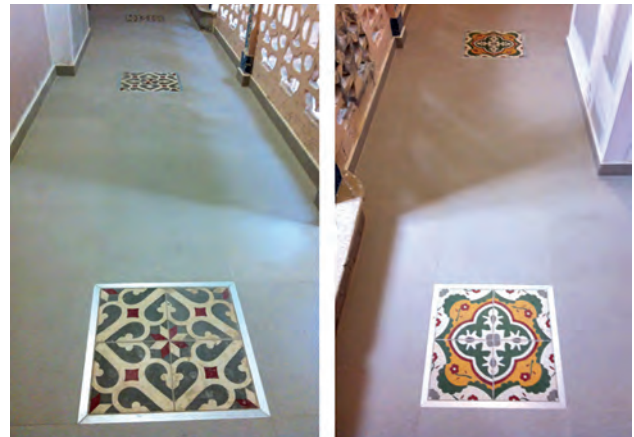
(Figura 8) Solería con la combinación entre gres porcelánico y baldosa hidráulica recuperada.

En los rellanos de planta, la solería de baldosa hidráulica original, en baldosas blancas con una cenefa perimetral en negro, se encontraba muy deteriorada. Se optó por su sustitución por una solería de gres porcelánico rectificado en la que se incrustaron tres muestras de los distintos diseños de baldosa hidráulica rescatadas del interior de las viviendas desocupadas, de un interés estético muy superior [8].

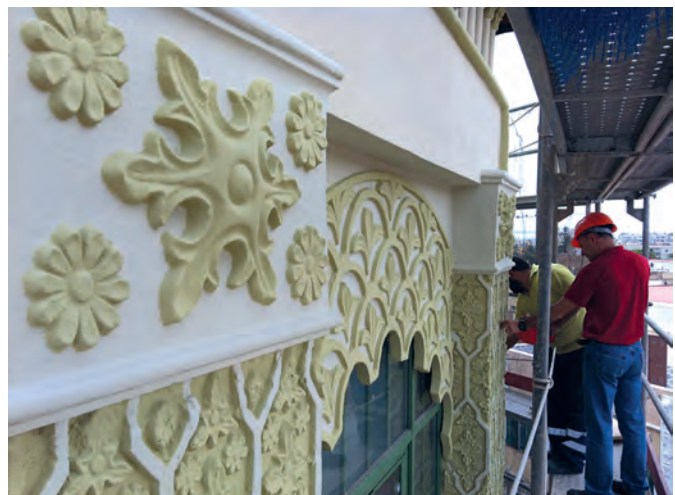
(Figura 9) Trabajos de tratamiento de color.

Conocedores que cualquier decisión acarrearía opiniones a favor y en contra, nos decidimos por la solución más fácil, perpetuando los colores que vistió el edificio en las últimas décadas, suavizando las tonalidades. Así, para el verde de la carpintería se tomó un RAL 6011, el cual daba un aspecto de verde envejecido. Los tonos amarillos beige y ocres de las partes opacas de fachada tomaron tonalidades más amables y se "ensució" el blanco de la balaustrada y las columnas pareadas de planta primera, de forma que en conjunto, se redujera el contraste entre los distintos colores, resultando una imagen menos estridente [9].

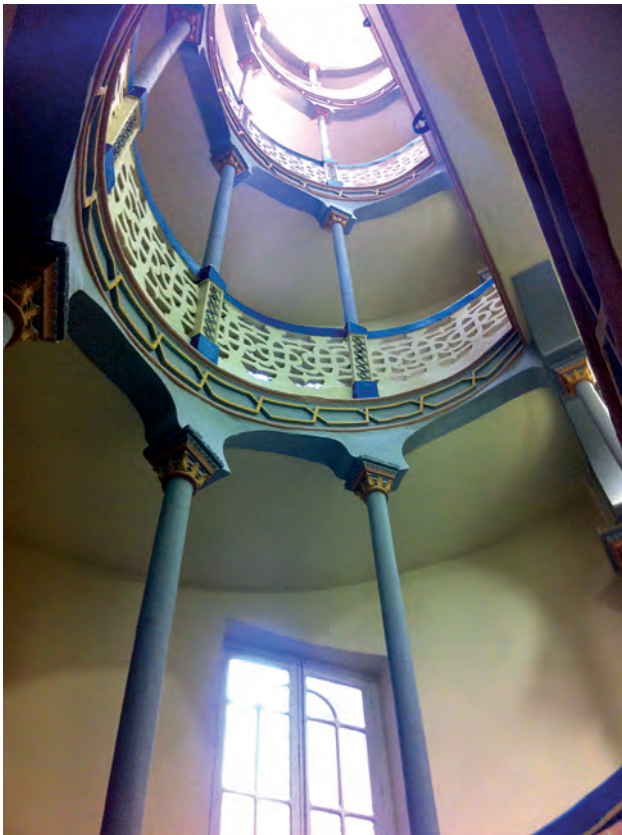
(Figura 10) Caja de escalera con el colorido anterior a la intervención.

cromático" revestía capiteles, zócalos y balaustres; se redujo el número de colores utilizados, escogiendo para los mismos tonos pastel [10].
