Geotechnical characterization of the silt from the terrace of the municipality of Olaya in Antioquia, Colombia

Óscar Echeverri-Ramírez^a

Abstract

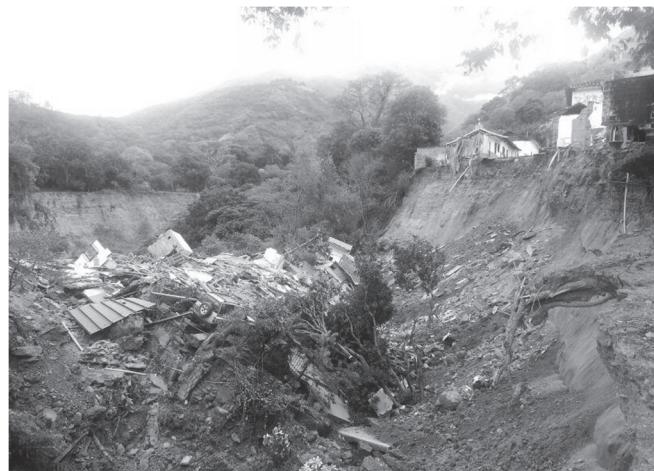
El sitio de estudio corresponde a un talud vertical, Fig. 2, resultado de un movimiento en masa ocurrido en la cabecera municipal del municipio de Olaya en el mes de abril de 2014. Las coordenadas de la parte baja donde ocurrió el movimiento son: N=1.225.081 y E=808.024, en la cota 475 msnm, [1].

El movimiento en masa se generó por un hundimiento súbito del terreno sobre la margen izquierda de la quebrada La Barbuda, presentándose un desplazamiento vertical de aproximadamente 16 metros de altura y dejando como huella una pared vertical, Fig. 2. El grupo de trabajo que atendió la emergencia, por parte de la Gobernación de Antioquia, estimó un volumen de material desplazado por el movimiento de aproximadamente 90.000 metros cúbicos, además la diferencia de altura entre la quebrada La Barbuda y la calle 10 donde se ubica la Alcaldía es de 26 metros [1].

Figura 2. Movimiento en masa en el municipio de Olaya, Antioquia, Colombia
Fuente: [1]

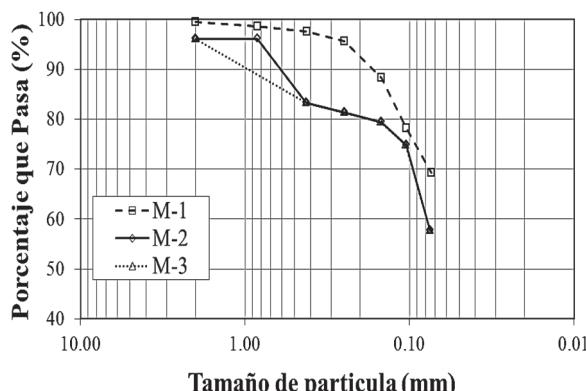
Por tratarse de un suelo donde el material fino-granular predomina y con el fin de clasificar el suelo de la zona de estudio, el ensayo de granulometría que se realizó fue lavado sobre la malla No 200. Los resultados se presentan en la Tabla 1 y en la Fig. 3. De los resultados se puede notar un porcentaje de finos promedio de 64 %, además, el material grueso-granular en menor proporción (36 %) corresponde a arena fina (25 %) y arena media (11 %).

Figura 3. Curva granulométrica del material grueso-granular retenido en la malla No 200

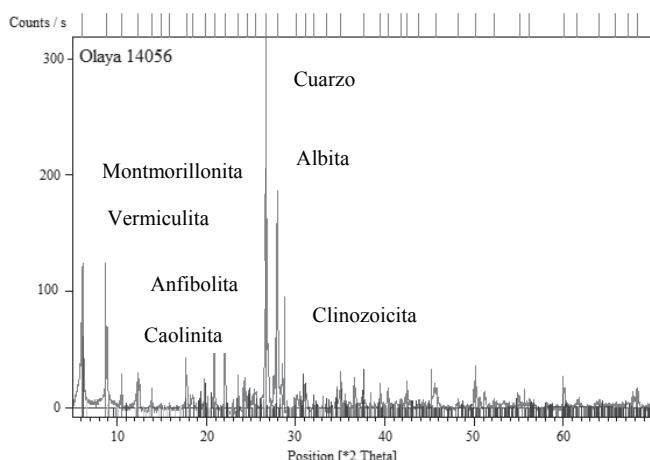
El resultado del ensayo de DRX se presenta en la Fig. 4. De la figura se observa predominio en minerales como el cuarzo y la albita, en menor proporción anfibolita y se refiere la existencia de montmorillonita y vermiculita, arcillo minerales moderadamente expansivos. En el ensayo duplo-edemétrico se verifica la relevancia de la montmorillonita y la vermiculita en el comportamiento del suelo.

Figura 4. Resultados del ensayo de DRX

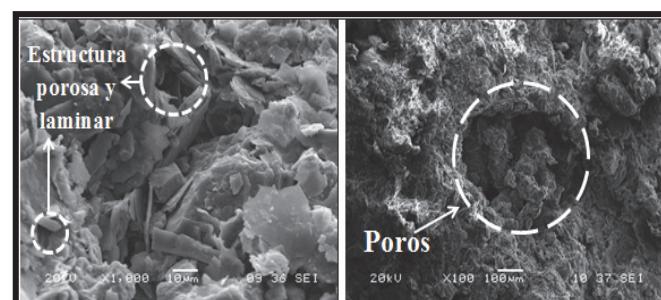
A partir del ensayo de Microscopía Electrónica de Barrido (MEB) se obtuvieron imágenes, Fig. 5, en las cuales se puede observar el arreglo estructural del suelo controlado por la mineralogía del mismo. De la Fig. 5 se observa un arreglo homogéneo con presencia de poros debido al empaquetamiento de los minerales de arcilla presentes reportados en el ensayo de DRX.

a. MEB, zoom 1000 μm b. MEB, zoom 100 μm

Figura 5. Resultados de la microscopía electrónica de barrido

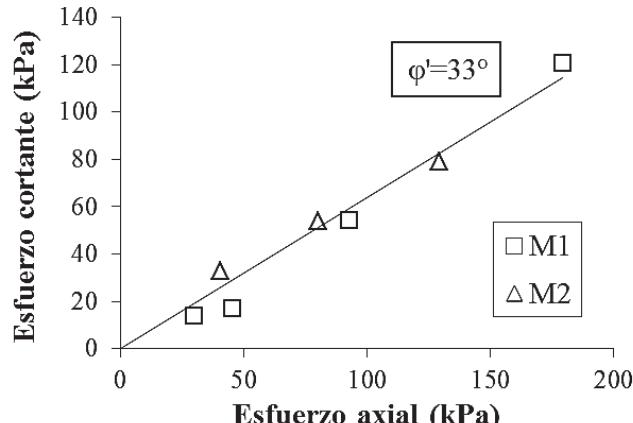
El ensayo de corte directo CD fue realizado con varios especímenes de suelo natural, los cuales fueron sometidos a diferentes esfuerzos de confinamiento, dependiendo de las condiciones *in situ*. Los resultados se presentan en la Fig. 6.

De la Fig. 6, se puede inferir que el material objeto de estudio no presenta parámetro de cohesión, tal y como se planteó en la hipótesis de trabajo, por tanto se puede afirmar que la resistencia al corte del material, para condiciones largo plazo, depende únicamente del parámetro de ángulo de fricción interna. Es importante recalcar que para casos de estabilidad de taludes, la condición largo plazo es la más

Figura 6. Resultado del ensayo de corte directo CD

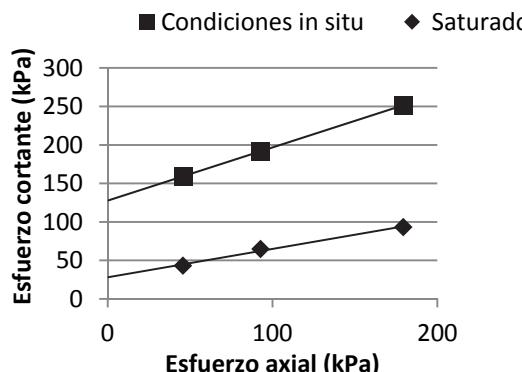
Cabe resaltar que los resultados del ensayo de corte directo UU fueron analizados con respecto a esfuerzos totales. Se observa una pérdida significativa de la cohesión cuando se satura el suelo, de 128 kPa a 28kPa.

Figura 7. Resultados del ensayo de corte directo UU, realizado para condiciones *in situ* (*a humedad natural*) y para condiciones saturadas
Fuente: el autor.

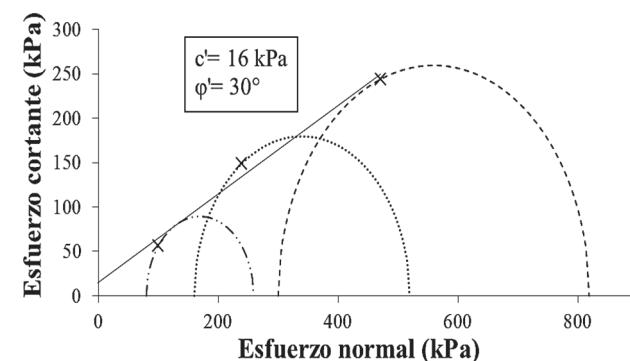
La envolvente de falla resultado del ensayo triaxial convencional CD se presenta en la Fig. 8. Los parámetros de resistencia efectivos obtenidos por medio de este ensayo son coherentes a los obtenidos en el ensayo de corte directo CD, puesto que por la condición de carga es de esperarse que los obtenidos por el ensayo triaxial sean un poco mejores que los obtenidos por el ensayo de corte directo.

Figura 8. Envolvente de falla resultado del ensayo triaxial convencional CD
Fuente: el autor.

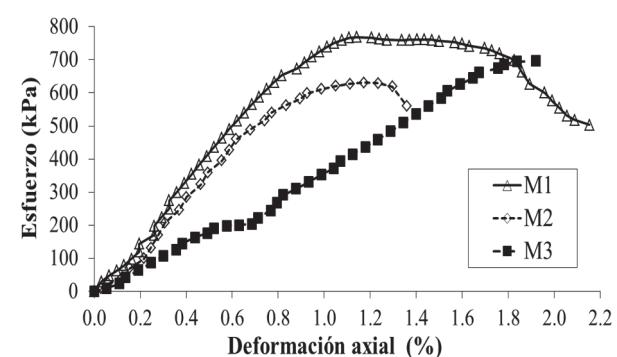
El ensayo se realizó sobre tres muestras de suelo natural, labradas del mismo bloque, Fig. 9. De la figura se puede observar que el material exhibe un comportamiento rígido, dado que muestra poca deformación axial para las cargas impuestas.

De este ensayo se obtuvo la resistencia al corte no drenado del material, 200 kPa, considerando el aporte por fricción. De acuerdo con lo anterior en la Tabla 2 se presenta un resumen de los parámetros de resistencia drenados y no drenados obtenidos.

Figura 9. Curva de esfuerzo deformación. Resultado de ensayo a compresión inconfinada.
Fuente: el autor.

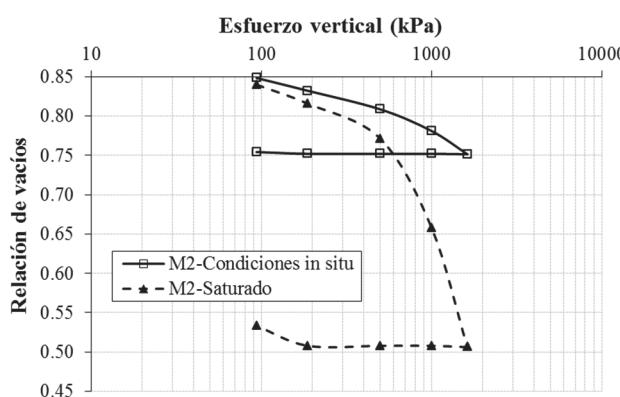
El ensayo de doble edómetro se realizó sobre dos muestras y los resultados se presentan en la Fig. 10 y en la Fig. 11. En la Fig. 10 se presenta la curva de compresibilidad para los espécímenes de la muestra M2, en dicha figura se observa que el material no es expansivo dado que al inicio del ensayo el espécimen saturado no experimenta expansión con respecto al espécimen en condiciones *in situ*, i.e., los dos espécimen inician el proceso de carga con la misma relación de vacíos [22].

Figura 10. Curva de compresibilidad para la muestra M2. Ensayo de doble-edómetro.
Fuente: el autor.

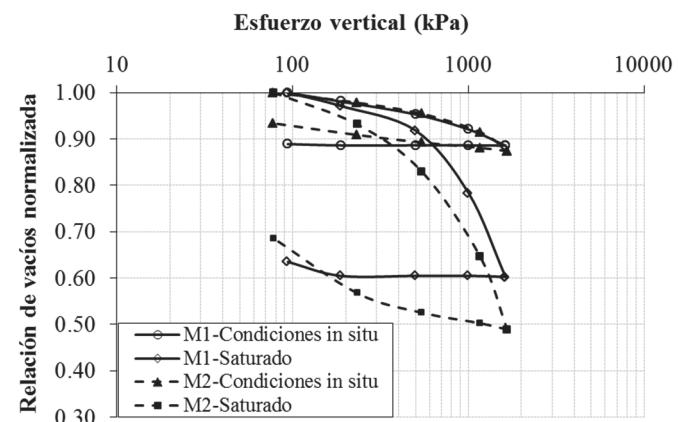
En la Fig. 11 se presenta la curva de compresibilidad normalizada (e/e_0) con respecto a la relación de vacíos, con el fin de realizar los cálculos de índice de colapso a los niveles de esfuerzos requeridos [16]. Considerando las condiciones *in situ*, se puede estimar que el máximo esfuerzo probable que se puede presentar en la zona de estudio es de 500 kPa, para este nivel de esfuerzo el índice de colapso es de 4 %, calificando el suelo como moderadamente colapsable. Sin embargo, se debe tener en cuenta que si las cargas en la terraza llegaran a aumentar entre 1000 kPa hasta 1600 kPa, por efecto de construcciones en la zona, el colapso pasaría a clasificarse como un problema grave.

Figura 11. Curvas de compresibilidad normalizadas con respecto a la relación de vacíos. Ensayo doble-edómetro
Fuente: el autor

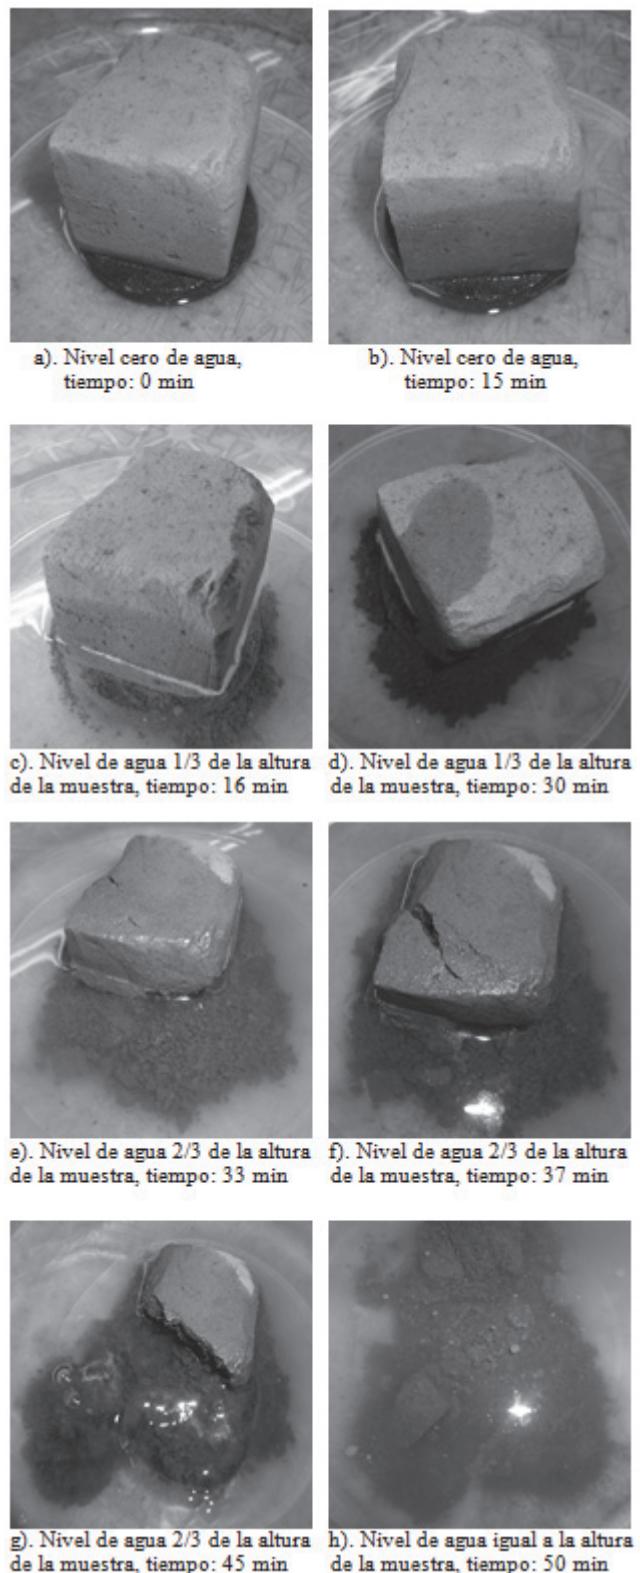
El ensayo de desagregación se realizó sobre sobre un espécimen cúbico de 6 cm de lado, el cual fue sometido a un proceso de inundación con agua durante 50 minutos, el resultado del ensayo se presenta en la Fig. 12a y en la Fig. 12b se observa

el ascenso por capilaridad del agua hasta aproximadamente 2/3 de la altura del cubo cuando el nivel del agua está en la base del mismo (la base fue una piedra porosa). Lo anterior ocurrió en 15 minutos. Luego se aumentó el nivel del agua hasta 1/3 de la altura del cubo por 15 minutos, Fig. 12d, se observó el ascenso de agua hasta la parte superior. Cuando el nivel se aumentó a 2/3 de la altura del espécimen, este estaba prácticamente saturado, a partir de este momento la muestra comenzó a experimentar perdida súbita de resistencia, Fig. 12f y Fig. 12g, hasta la desagregación total cuando el nivel del agua se aumentó hasta la altura del espécimen. Lo anterior demuestra que el suelo en condiciones *in situ* experimenta alta succión matricial, presiones de poros negativas, las cuales se encargan de brindar al suelo cohesión aparente, i.e., mejor estabilidad. Sin embargo, dichas presiones negativas se pierden rápidamente y aparecen las presiones positivas, una vez el suelo entra en contacto con el agua, en otras palabras, cuando el suelo está saturado la resistencia al corte depende únicamente del ángulo de fricción.

Figura 12. Resultados del ensayo de desagregación. Inmersión parcial
Fuente: el autor.

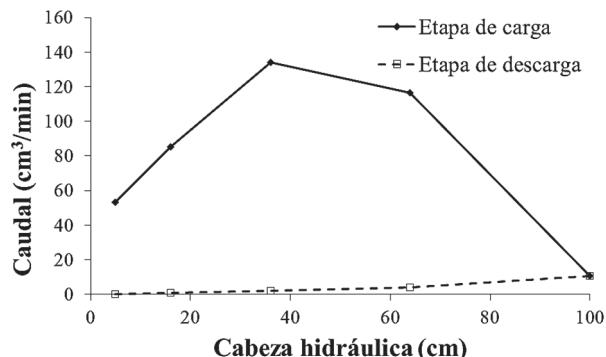
De la Fig. 13 se puede observar que la muestra presenta alto grado de erosión interna, al presentarse una notable diferencia entre el tramo de carga y descarga, asociado al fenómeno presentado por algunas partículas desprendidas debido al flujo del agua y posterior taponamiento del agujero que se da a partir de una cabeza hidráulica de 40cm (tramo de descarga debajo del tramo de carga).

Figura 13. Curva de caudal vs. Cabeza hidráulica. *Pinhole test*.
Fuente: el autor.

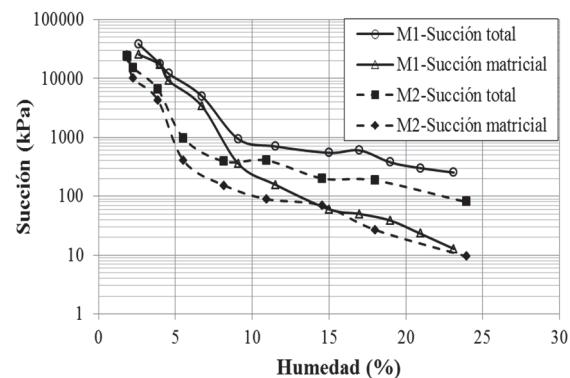
El ensayo de succión se realizó sobre dos muestras aplicando el método del papel filtro, los resultados se presentan en la Fig. 14. De la dicha figura se puede decir que cuando el suelo presenta humedades muy bajas, i.e., por debajo de 10 %, la succión puede llegar a ser mayor de 100 kPa, no obstante, con aumentos en la humedad, el suelo pierde succión, hasta llegar a valores de 10 kPa, para humedades de 25 %, aproximadamente.

Figura 14. Curva característica del suelo. Succión total y matricial
Fuente: el autor.

se puede concluir que no hay una diferencia marcada entre macroporos y microporos (no hay bimodalidad marcada), sólo una pequeña insinuación de microporos, pero en general hay un paso gradual de macro a micros, reflejado en la MEB.
