Analysis of constructive damage on single-family homes produced by vibrations induced by soil impacts in their surroundings

Luis Manuel Villa-García

Análisis de los daños constructivos sobre una vivienda unifamiliar producidos por vibraciones inducidas por impactos contra el suelo en sus proximidades

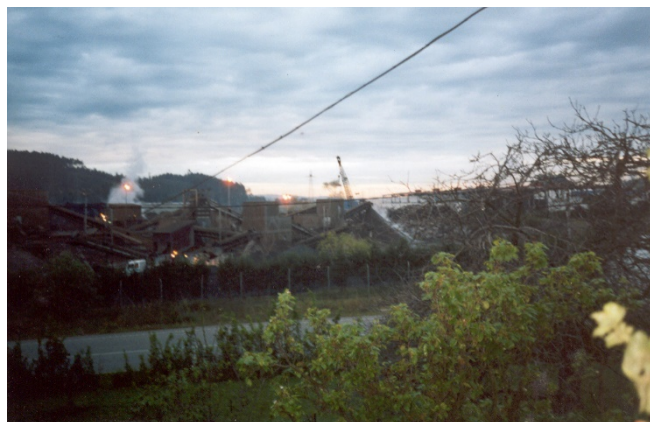
fracturan con ayuda de una grúa, dejando caer sobre los mismos -desde una altura de unos 20 metros- una bola metálica de grandes dimensiones, con el estruendo y las vibraciones inducidas que ello conlleva (Fig. 1).

Figura 1. Planta de clasificación de escorias, con la carretera regional en primer término.
Fuente: el autor.

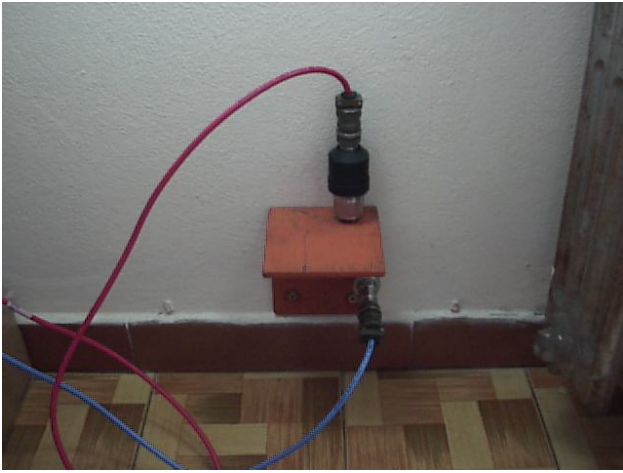
Figura 2. Disposición de acelerómetros en una de las paredes de la vivienda.
Fuente: el autor.

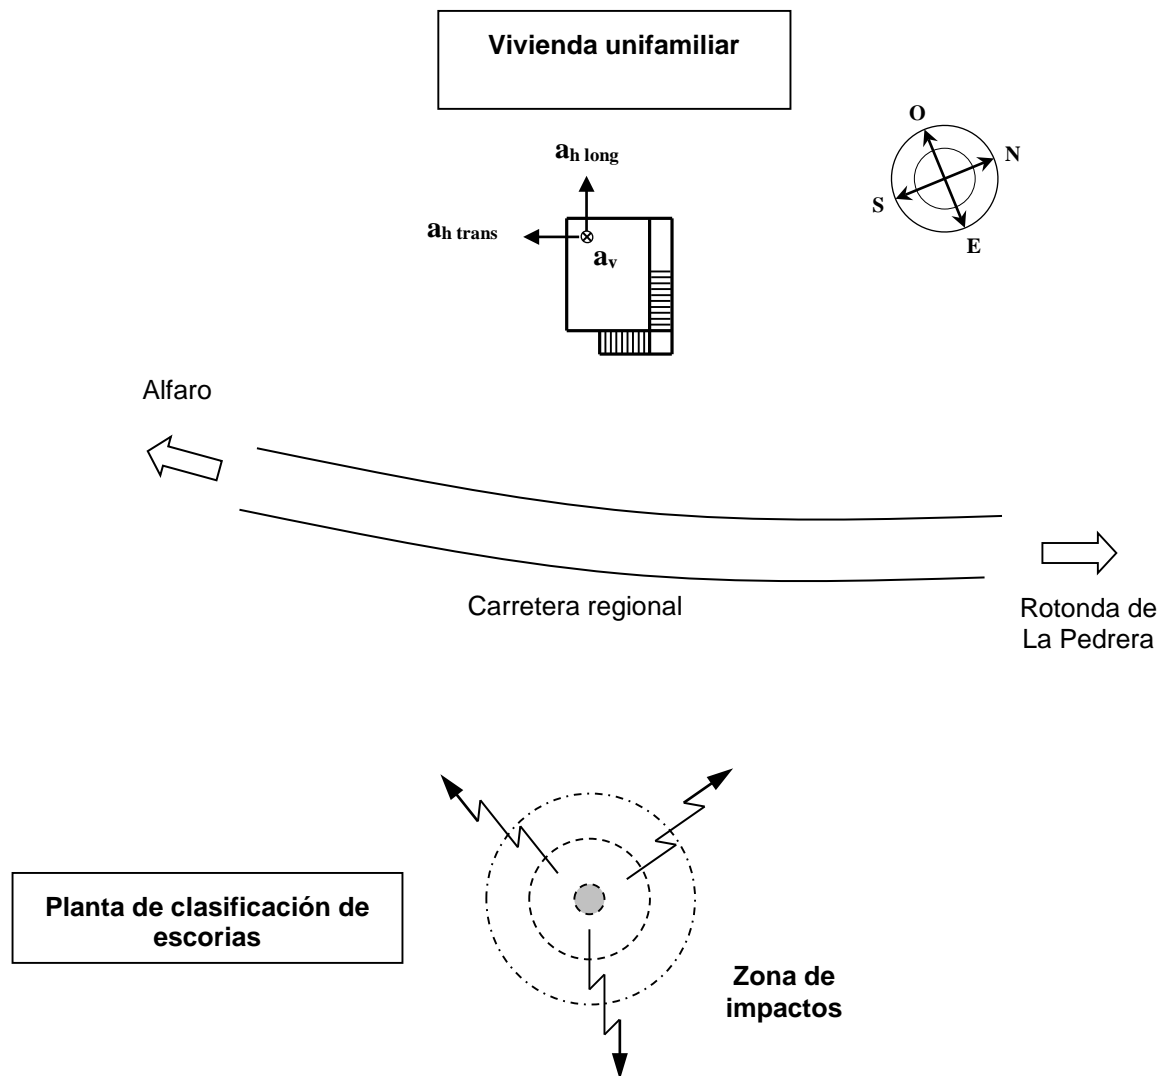
Figura 3. Croquis de la vista en planta del lugar de los hechos; en el que también se indica la orientación de los sensores de captación.
Fuente: el autor.

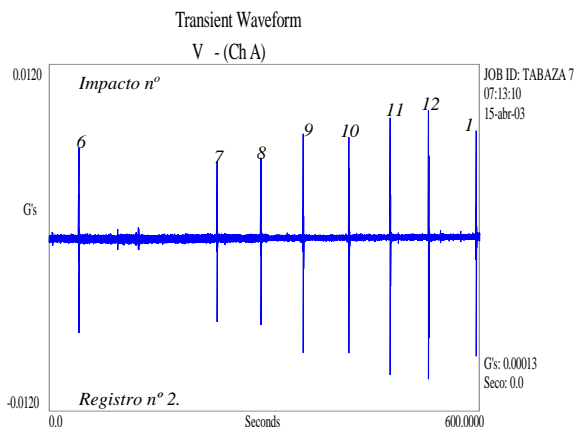
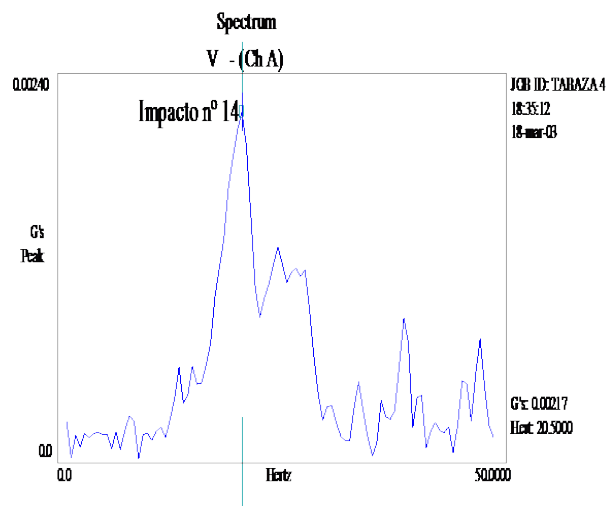
Figura 4. Registro n° 2.
Fuente: el autor

En la Tabla 1 se muestra un resumen de los resultados de varias mediciones, indicándose el número de registro y de impacto para cada uno de ellos, así como el valor pico de la amplitud vertical de la aceleración a_v en términos de la aceleración de la gravedad terrestre en [g's] y del sistema internacional de unidades en [m/s²], y la frecuencia dominante en [Hz], que aparece en el espectro de la señal vertical de la aceleración de cada uno de los impactos. A continuación, se representan los gráficos correspondientes a los dos últimos registros de la respuesta vertical, efectuados en día y hora diferentes, en el dominio del tiempo, en el primero de ellos (Fig. 4) se pueden apreciar claramente ocho impactos, mientras que el tercero (registro n° 3) presenta un único impacto -sin lugar a dudas de mayor magnitud-.

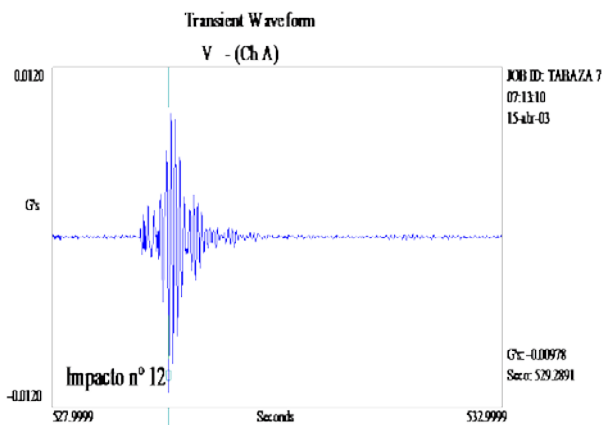
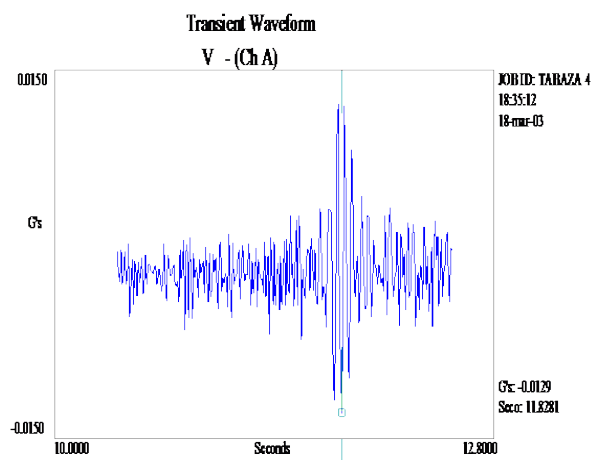
Al objeto de ilustrar y cuantificar la magnitud de las fuerzas inducidas sobre la totalidad de la estructura de la vivienda, considérese por ejemplo el valor pico correspondiente a la señal en el tiempo del impacto número 14, perteneciente al registro número 3 (Fig. 6), en la que se muestra una aceleración vertical de hasta 0.12650 m/s² (tabla 1), la Segunda Ley del Movimiento de Newton, pone de manifiesto que por cada 1000 kg de masa que gravitan sobre la estructura de la vivienda, se generan unos esfuerzos adicionales de 126.5 N. Adicionalmente, nótese que el registro citado se corresponde únicamente con la respuesta vertical, mientras que el efecto de las vibraciones inducidas por los impactos constituyen un movimiento espacial, en tres dimensiones, por lo que el valor pico total, resultante de la combinación de las tres componentes sería:

Figura 6. Ampliación del impacto n° 14 y espectro del mismo.
Fuente: el autor

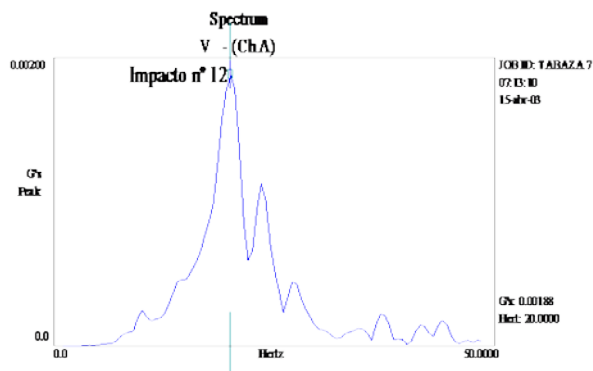
Figura 5. Ampliación del impacto n° 12 y espectro del mismo.
Fuente: el autor
