# Los efectos del terremoto de 25 de enero de 2016 en Melilla: el Palacio de la Asamblea

Effects of the earthquake of 25 January 2016 in Melilla: the Town Hall

Manuel Ángel Quevedo Mateos

Consejero de Medio Ambiente, Ciudad Autónoma de Melilla

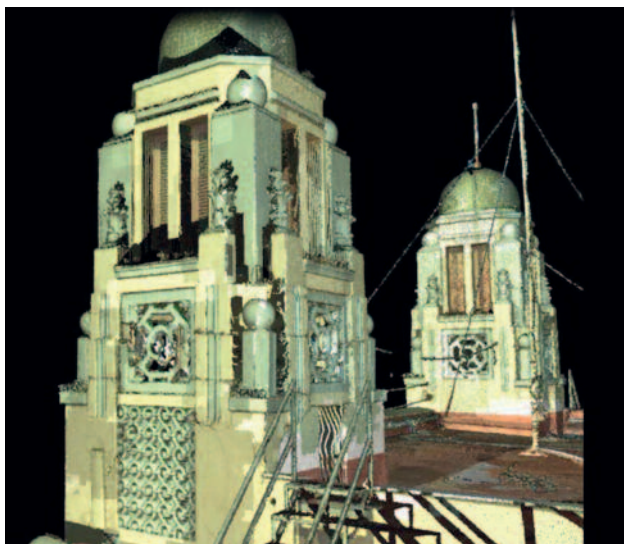
(Figura 1) Levantamiento de los torreones con escáner 3d.

Lo primero fue realizar un diagnóstico más preciso mediante un levantamiento topográfico mediante escáner 3D, con el que ya se contó el día 30 de enero y permitió determinar desplazamientos diferenciales de hasta 40 mm en las pilastras de los torreones [1].

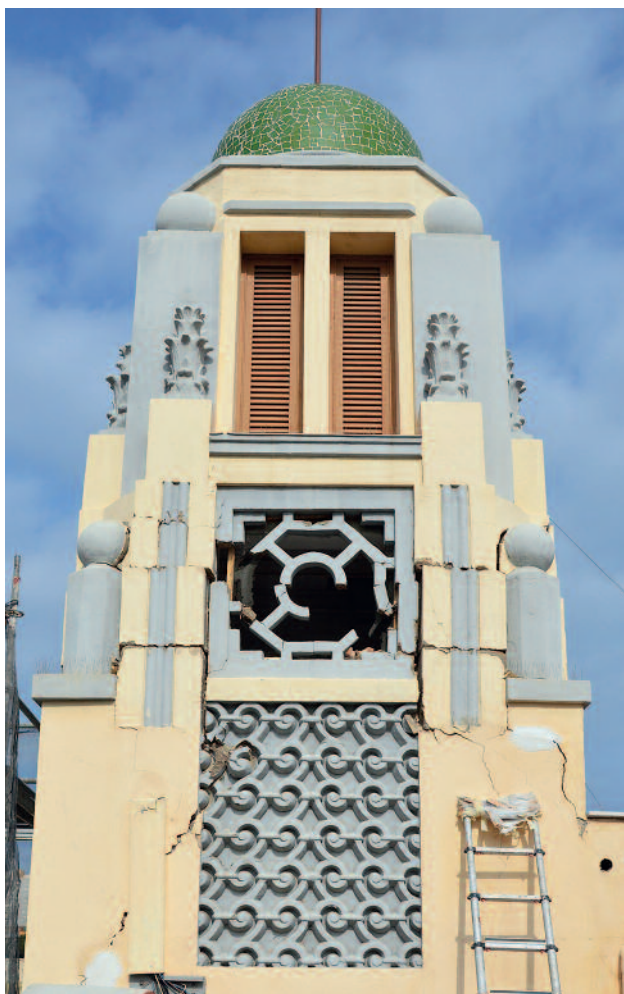
(Figura 2) Rotura y desplazamiento de pilastras en los torreones.

Desde un primer momento se vio que estos dos elementos presentaban un enorme riesgo de caída, especialmente el Sur, al haberse producido un agotamiento por cizallamiento horizontal en su zona más débil, donde contaba con celosías huecas con ladrillo y las 4 pilastras en esquinas se encontraban seccionadas con desplazamiento.

Por ello se temió que el Torreón Sur tuviera que ser demolido, en una situación de alta complejidad, por el riesgo de desplome ante posibles réplicas. Ello obligó a su declaración de ruina, si bien en todo momento el objetivo de la Ciudad Autónoma fue trabajar por su conservación y recuperación, que finalmente se consiguió.

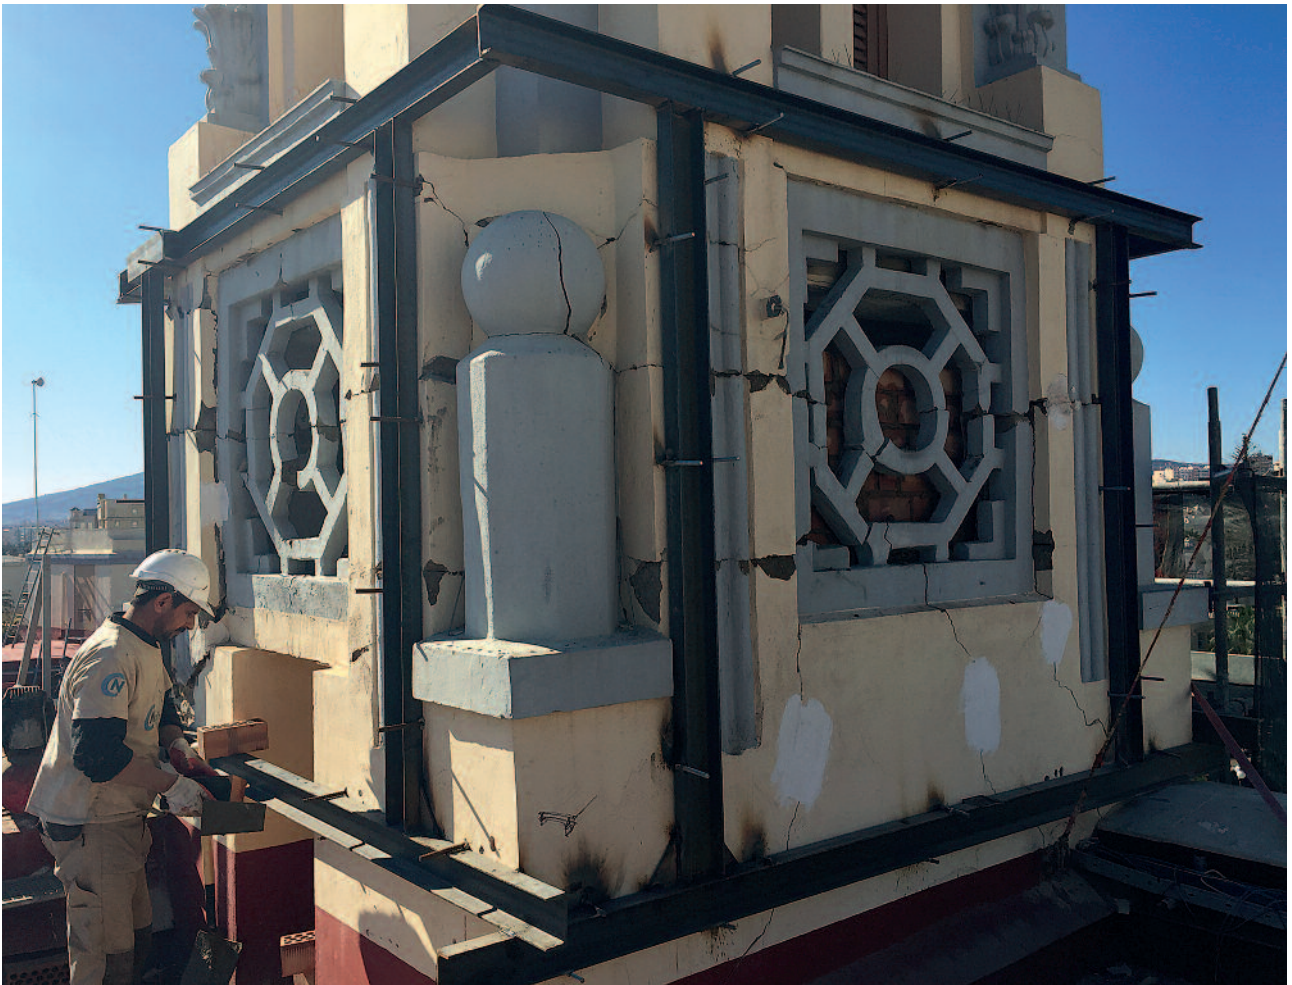
(Figura 3) Zunchado de emergencia y cierre de huecos.

También, de inmediato, se procedió a realizar un zunchado metálico de urgencia en el torreón sur y, cerrar con fábricas de ladrillo macizo los cuatro huecos de cada torreón, por ser las zonas más débiles y dañadas [3].

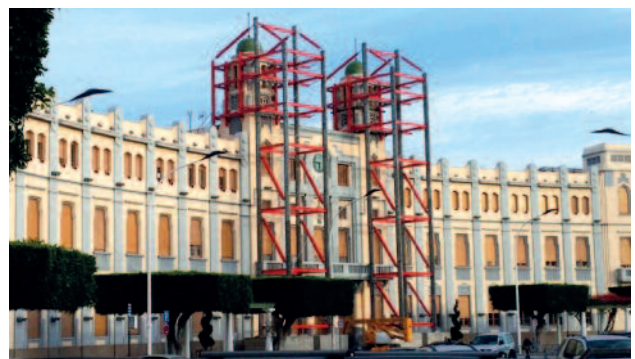
(Figura 4) Estructuras de estabilización de los torreones.

Poco después, entre los días 5 y 12 de febrero (solo 11 días después de seísmo), se procedió a realizar la estabilización de ambos torreones, mediante complejas estructuras provenientes de la península, actuación que ha resultado clave para poder mantenerlos, a la vez que garantizar las condiciones de seguridad de los usuarios del edificio y de los propios trabajadores que tenían que acometer las obras en el interior de los torreones.

Se realizaron dos estructuras, de 24,5 m de altura cada una, en paralelo a los torreones y apoyadas en grandes contrapesos de hormigón sobre la acera, para sustentar –en un voladizo fina– los torreones, por encima de la 'Sala del Reloj' (dedicada anteriormente a archivos, que habían sido previamente desalojados y trasladados fuera del palacio) [4].

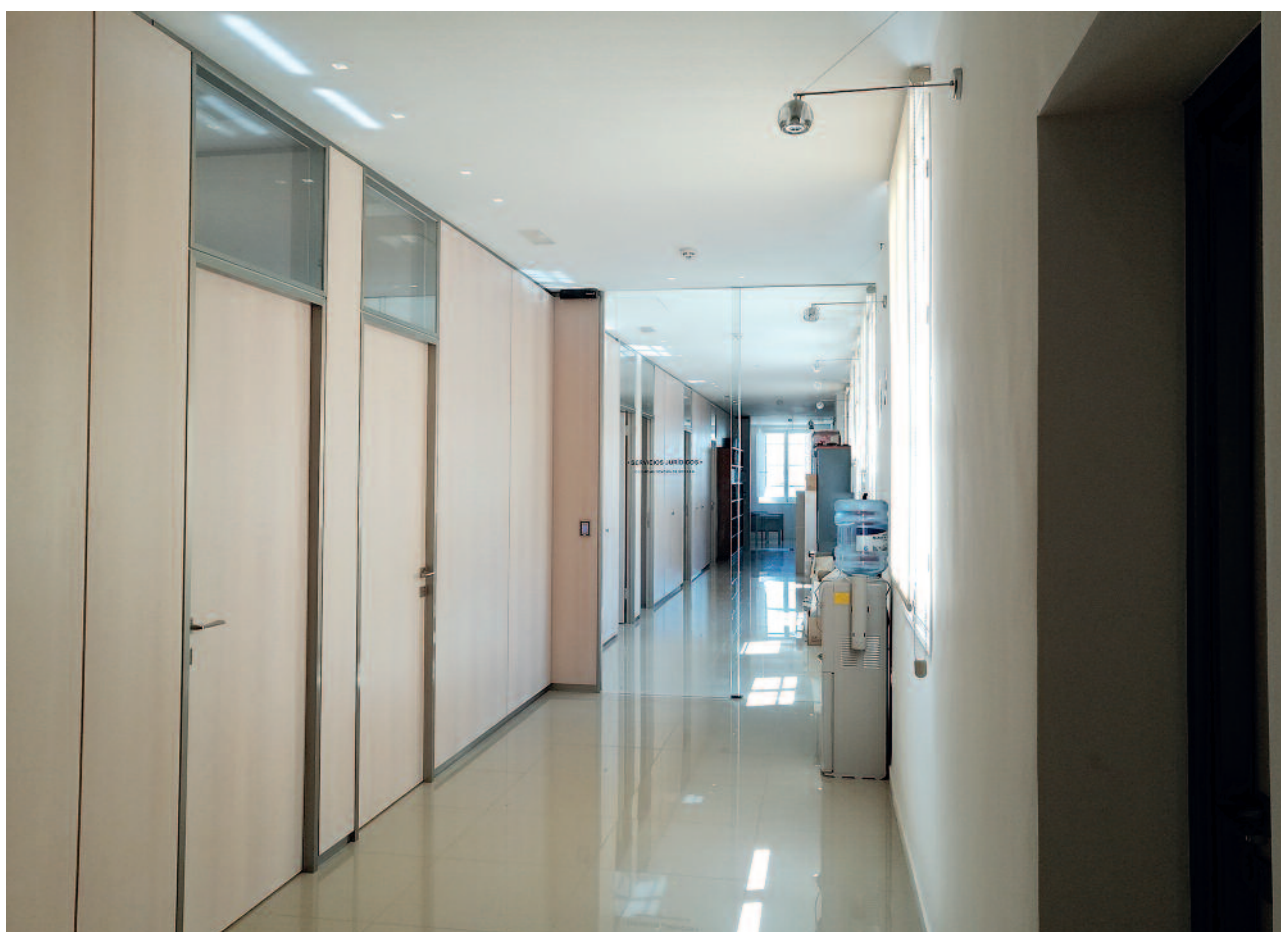
(Figura 5) Interior planta segunda zona norte rehabilitada.

Planta segunda zona norte. Se repararon los forjados (dotando de capa de compresión al de piso) y demolido las tabiquerías (rehaciéndose mediante 220 m<sup>2</sup> de particiones ligeras modulares terminadas en madera), se suprimió una escalera de acceso a la cubierta (añadida fuera de la obra original) y se realizaron nuevas todas las instalaciones (abastecimiento, evacuación, electricidad, red de datos y climatización), así como todas las solerías, otros acabados y carpinterías interiores en toda el área. La carpintería exterior se recuperó, rehabilitándose.

También se abordaron en esta fase los aseos de planta primera y la sala de maquinas del aljibe en planta baja. En la fachada trasera se actuó sobre 919 m<sup>2</sup> de superficie. Es significativa la eliminación de 76 aparatos de aire acondicionado, sustituyéndose por un equipo compacto en cubiertas [5].

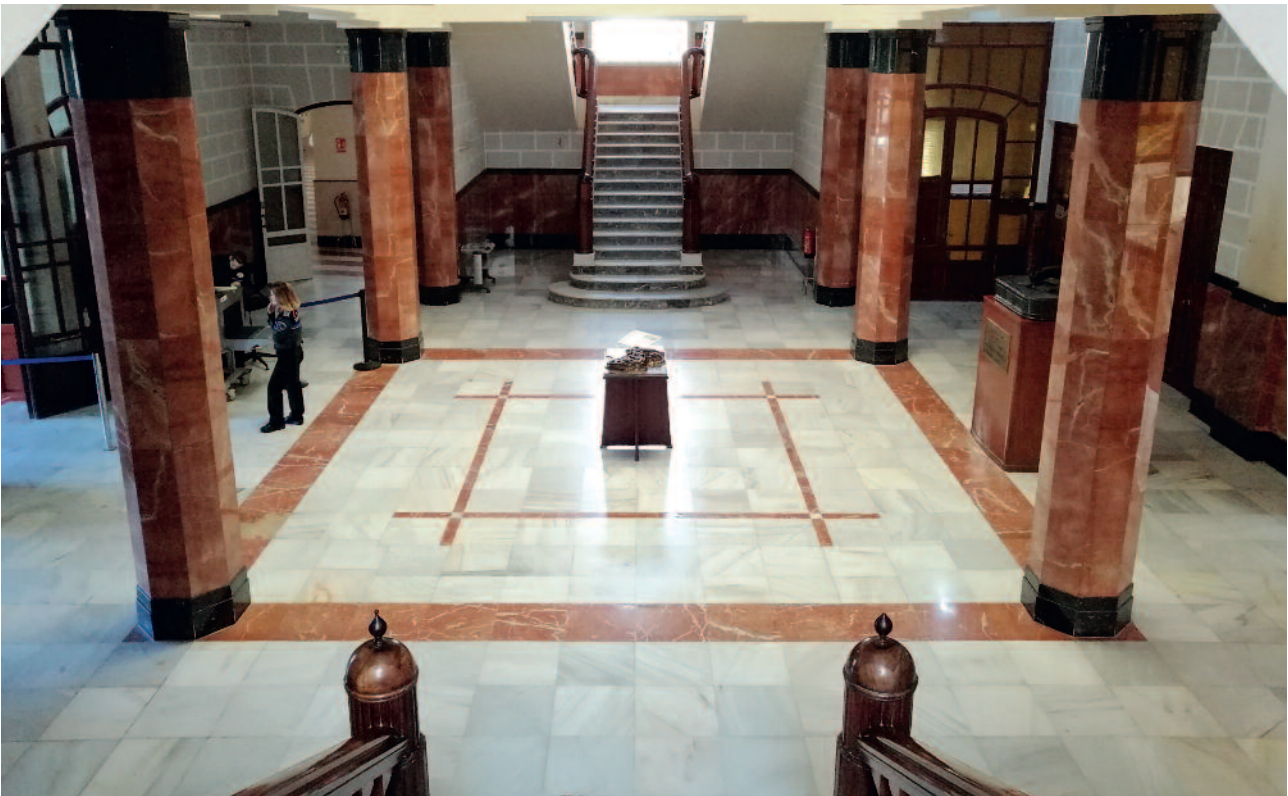
(Figura 6) Reparación pilares y resto vestíbulo central.

En la Planta Primera, se reforzaron los ocho pilares exentos del vestíbulo, con doble malla fibra de carbono y resinas epoxídicas. Asimismo se repararon las numerosas grietas en muros en torno a la escalera imperial, mediante taladros y formación de malla triaxial con cuerda de fibra de vidrio previa inmersión en resina para posteriormente reproducir el almohadillado existente [6].

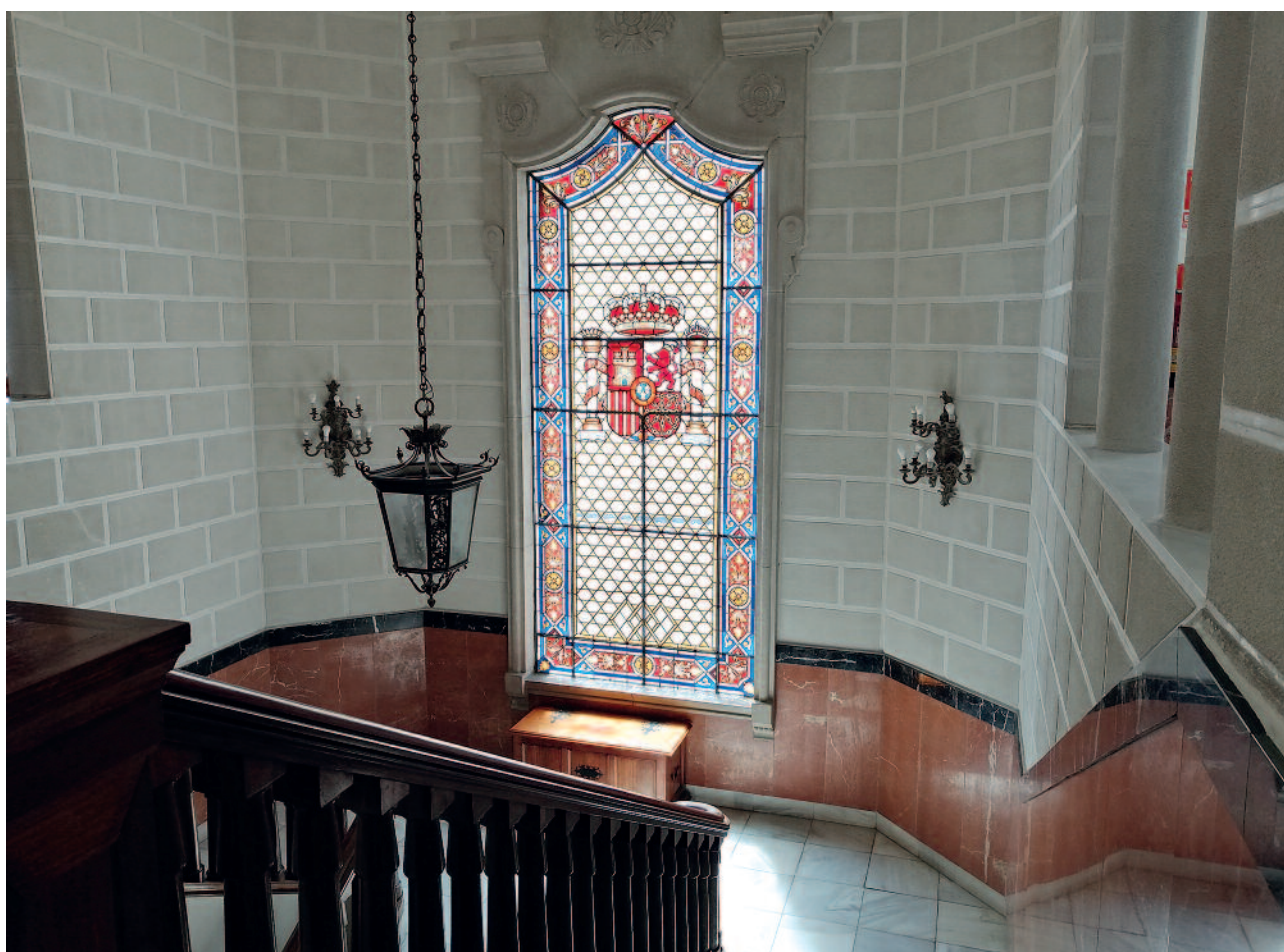
(Figura 7) Reparación vidrieras y zona escaleras.

taron completamente (tanto horizontal como las dos verticales, 50 m<sup>2</sup>), se limpiaron y restauraron en la península y se volvieron a montar sobre nuevas estructuras, emplomado y tras acristalamiento isotérmico vertical [7].

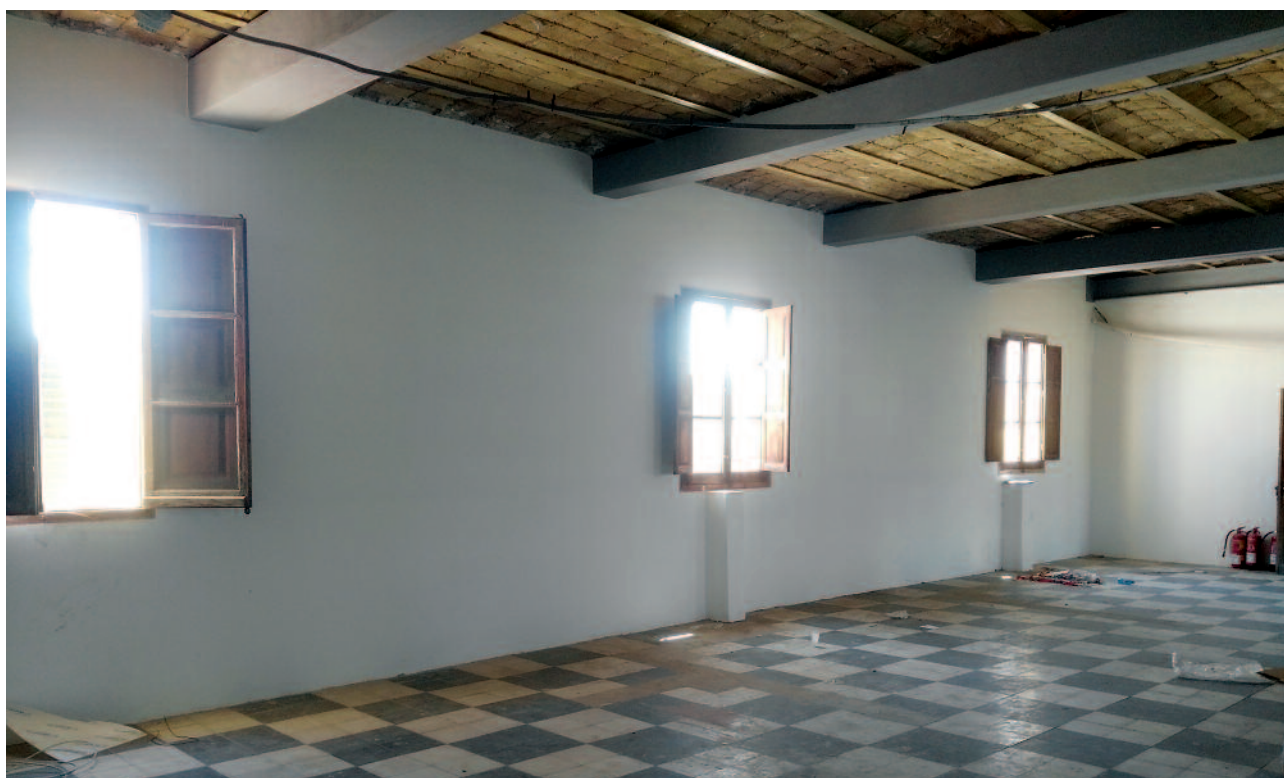
(Figura 8) Sala del reloj una vez reforzada.

Planta segunda. Con una superficie de actuación de 538 m<sup>2</sup>, se reparan todos los forjados de piso y se demuelen todas las tabiquerías (rehaciéndose, con nueva distribución, mediante particiones ligeras modulares terminadas en madera), se adecúa la sala del reloj para su uso como gabinete de delineación, así como su acceso y se realizan nuevas todas las instalaciones (electricidad, red de datos, climatización y protección contra incendios) y se disponen nuevos acabados y carpinterías interiores en toda su área. La carpintería exterior se recupera, rehabilitándose [8] [9].

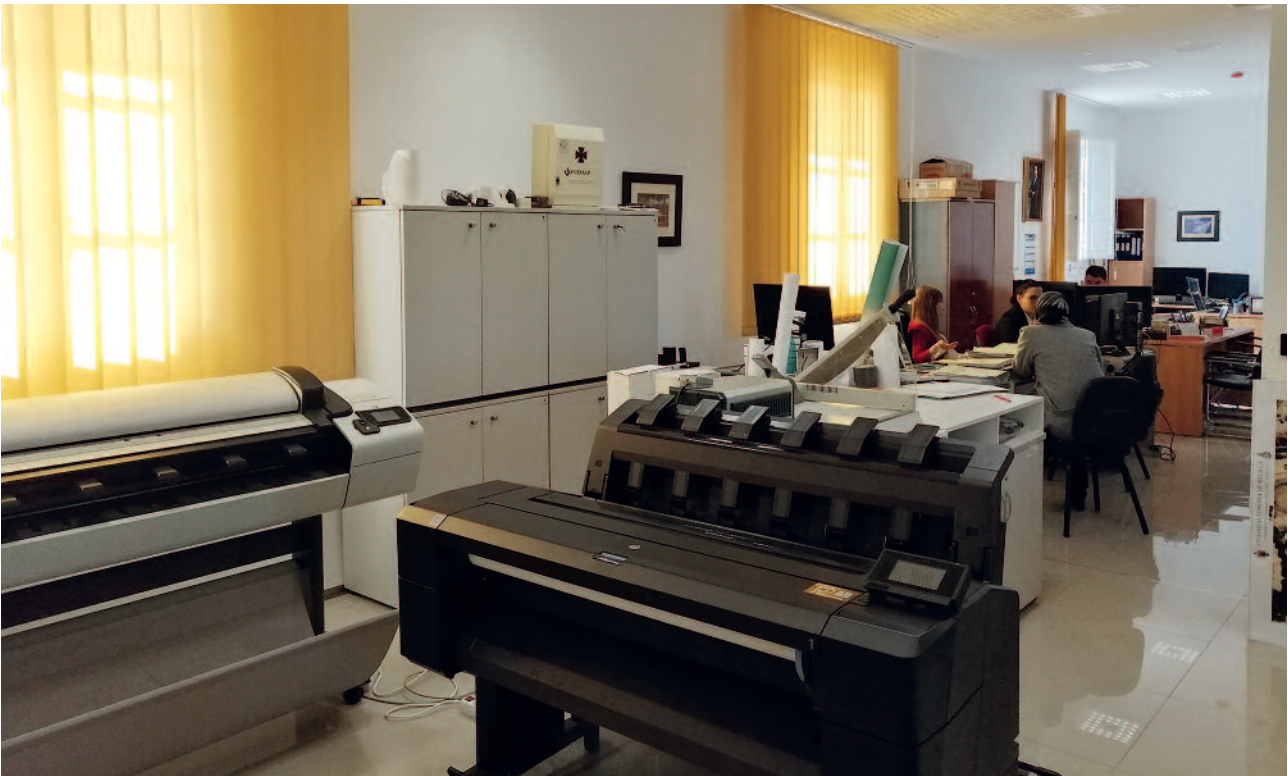
(Figura 9) Sala del reloj estado actual.

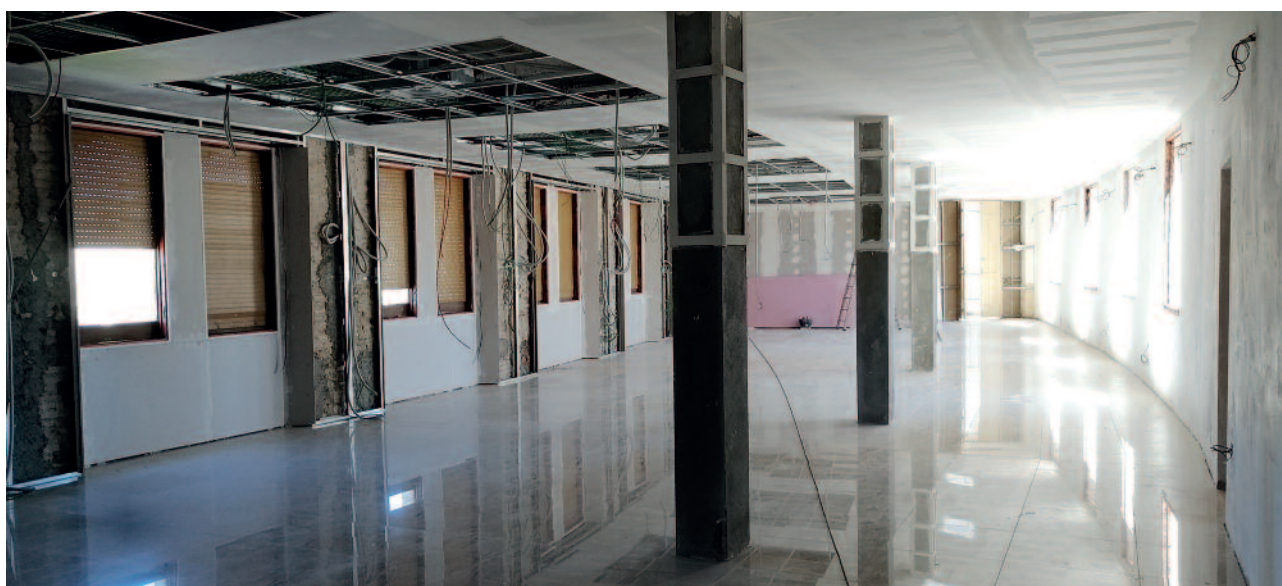
(Figura 10) Estado actual actuaciones planta segunda zona central.

Por tanto, se refuerzan los forjados (dotándolos de capa de compresión) así como los muros. Se rehacen todas las compartimentaciones interiores, con nueva distribución adaptada a las necesidades y a los elementos fijos existentes, se realizan nuevas todas las instalaciones (electricidad, red de datos, climatización y protección contra incendios) y se disponen nuevos acabados y carpinterías interiores en toda su área. La carpintería exterior se recupera, rehabilitándose [10].
