## Estudio geotécnico asociado a procesos de remoción en masa del parque Francisco Zarco (Ocolusen), Morelia (Michoacán, México)

Antonio Pola-Villaseñor<sup>1,\*</sup>, Víctor Hugo Garduño-Monroy<sup>2</sup>,  
Ciro Díaz-Salgado<sup>3</sup>, Víctor Manuel Hernández-Madrigal<sup>2</sup>

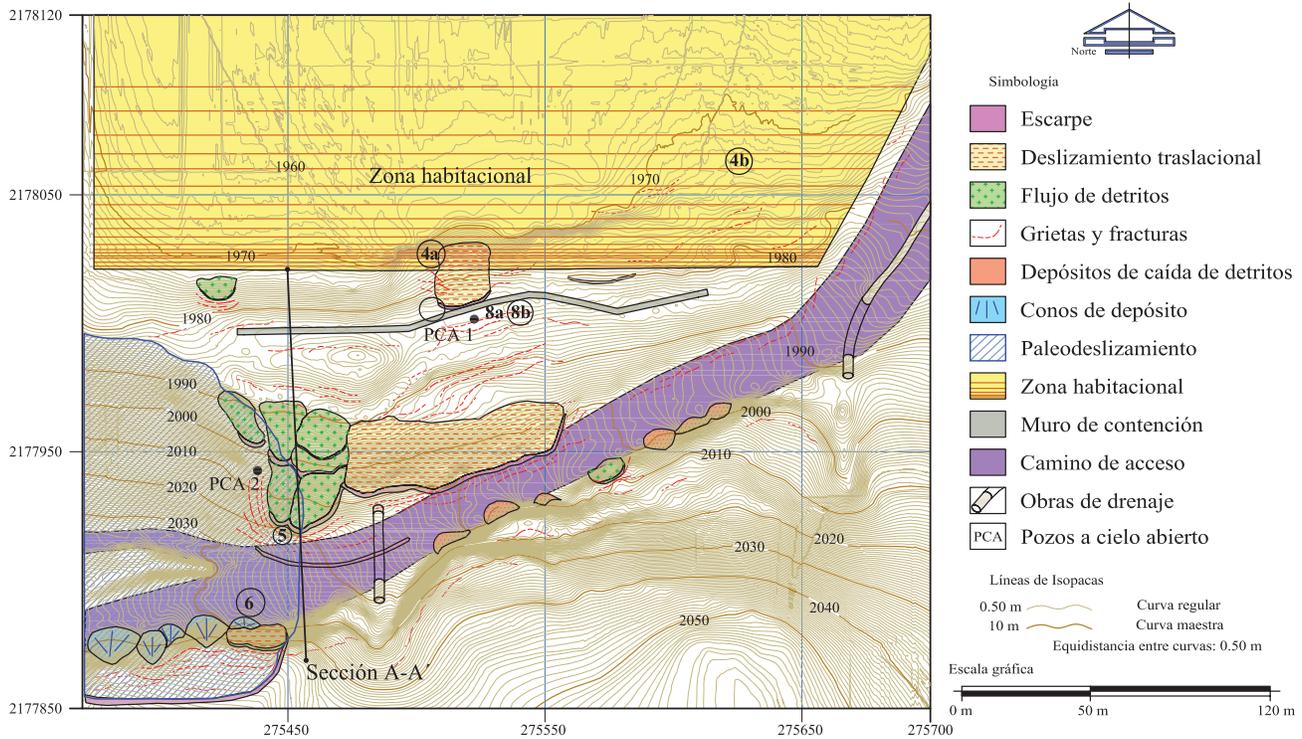
Las características morfológicas de la ladera, están directamente asociadas con un sistema de falla principal E-O y planos conjugados con rumbo N87°W y N10°E (Figura 7), a lo largo de los cuales se han deslizado grandes masas de suelo y roca, que en la Figura 2 se identifican como paleodeslizamientos. Las formas del relieve corresponden a pequeñas cañadas con pendientes fuertes y escarpes abruptos que están en función de la interacción de los agentes erosivos, con las propiedades físicas y mecánicas

Figura 2. Mapa topográfico-morfológico. Se zonifican los procesos gravitacionales activos y se identifican las diferentes formas en el relieve como: depósitos de deslizamiento, escarpes principales, coronas, terrazas y fracturas, también se ubican los PCA y la sección topográfica A-A' (Figura 7).

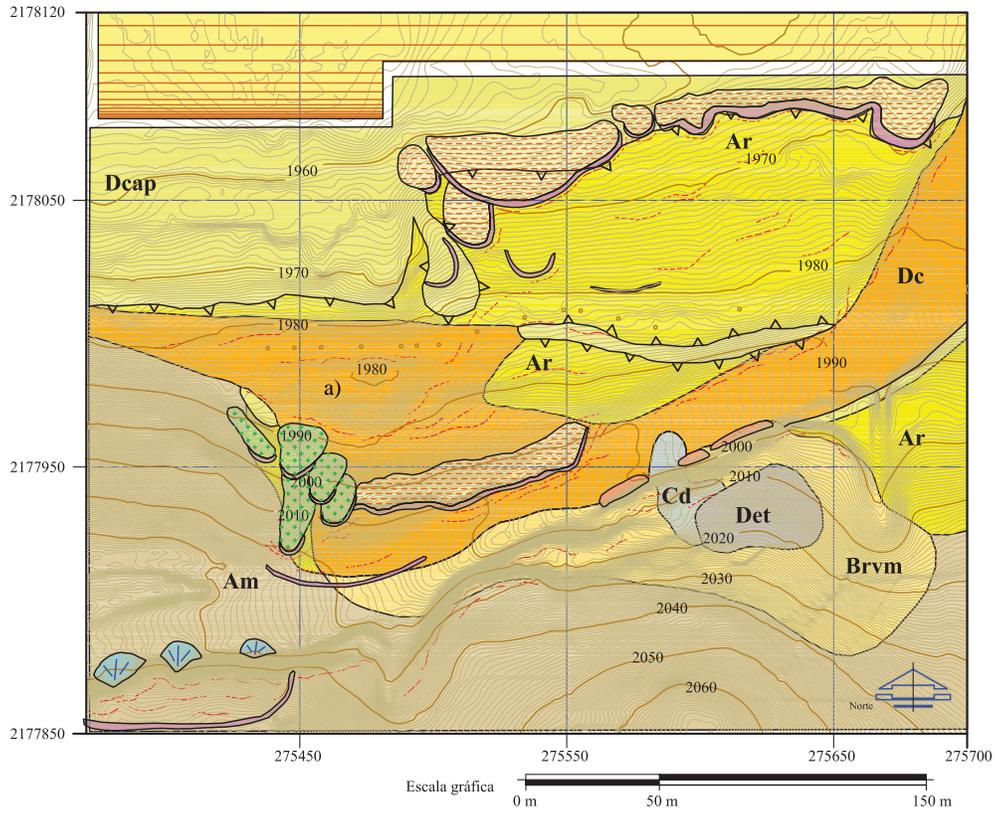
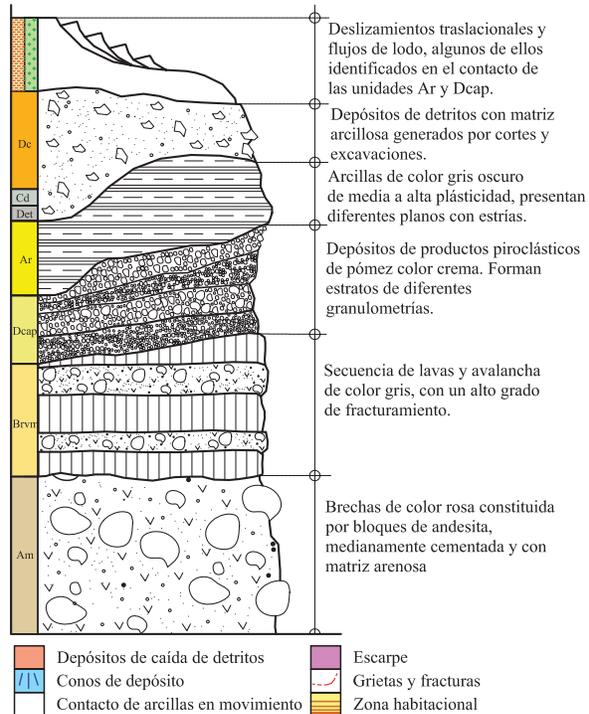
Simbología y columna litológica

El arreglo geométrico de las discontinuidades que corresponden a los planos de falla conjugados afecta a la secuencia de depósitos de avalancha y flujos de lava (Brvm), así como a la unidad de brecha andesítica (Am). Estas discontinuidades juegan un papel importante en cuanto a la inestabilidad de la ladera se refiere, a razón de la erosión y el arrastre de los materiales de relleno debidos a la caída de masas compuestas de material granular y roca.

Figura 3. Mapa geológico y columna litológica de la zona de estudio. Se aprecia la sobreposición de unidades con características físicas muy diferentes.

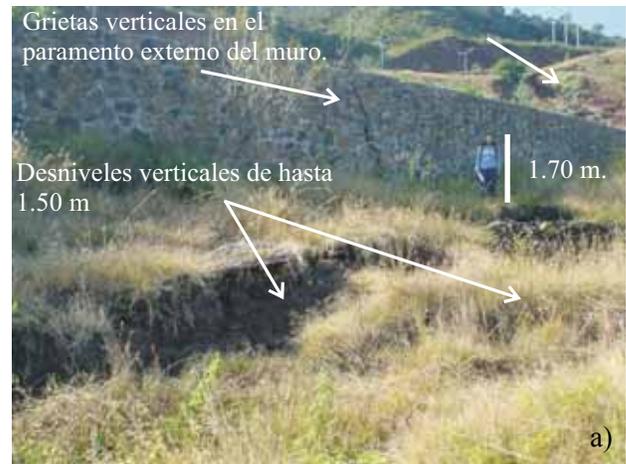
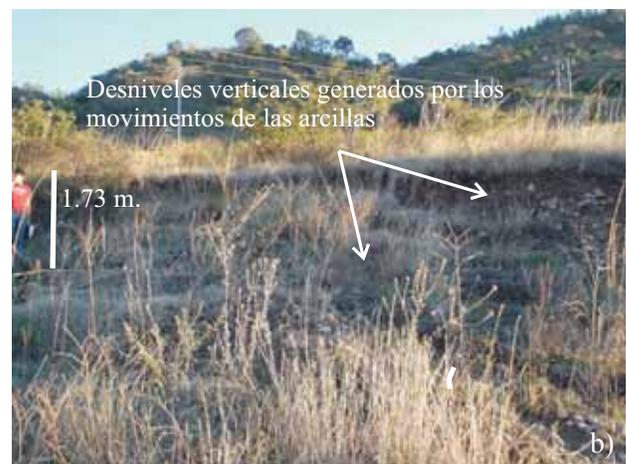
identifican deslizamientos traslacionales que involucran el movimiento de materiales arcillosos, los cuales han sido depositados gracias a la actividad del talud. Este tipo de fenómeno tiene lugar en pendientes no mayores a  $20^\circ$ , donde el plano o superficie de movimiento corresponde al contacto litológico entre los depósitos de arcilla (Ar) y los depósitos de pómez (Dcap), que son unidades litológicas con características físicas muy diferentes. La trayectoria de la masa arcillosa genera grietas perpendiculares a su movimiento, las cuales experimentan separaciones y hundimientos, que finalmente se convierten en escalones bien definidos con desniveles de hasta 1.50 m (Figura 4a y 4b).

Figura 4. a) Deslizamiento traslacional, a lo largo del contacto de las unidades de arcilla (Ar) y depósitos de pómez (Dcap). Se puede apreciar los grandes desniveles que han sido generados por el desplazamiento de la masa (Septiembre 2004). b) Deslizamiento traslacional, en pendientes de  $10^\circ$ . La ubicación del deslizamiento, ahora corresponde a un conjunto habitacional (Enero 2003).

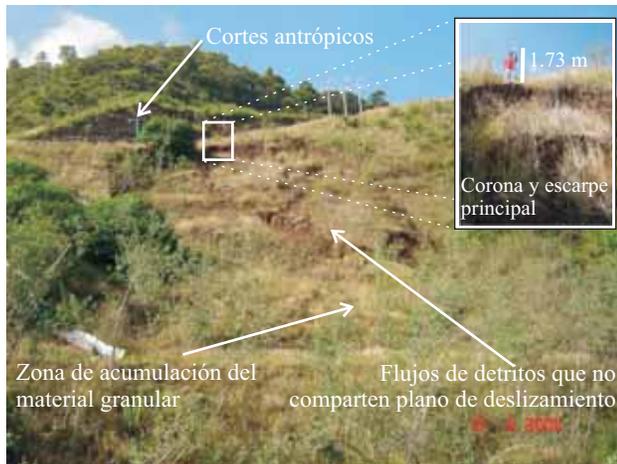
Este proceso corresponde al movimiento más activo de la zona, el cual involucra tanto materiales producto de los cortes antrópicos (Dc), como materiales arcillosos (Ar) y cubierta vegetal. Los flujos se localizan en la zona suroeste de la zona cartografiada (Figura 5), en taludes artificiales con pendientes entre  $50^\circ$  y  $60^\circ$ . La masa total desplazada bajo condiciones de saturación ha sido el producto de movimientos sucesivos, donde su distribución ha generado fisuras sub-perpendiculares de hasta 8 m de largo y 40 cm de separación.

Figura 5. Flujo de detritos y material granular, el cual toma lugar en unidades de arcillas (Ar) y detritos generados por las obras civiles (Dc). Se identifica la corona de deslizamiento y el escarpe principal, así como los cortes realizados por la obra civil (Septiembre 2004).

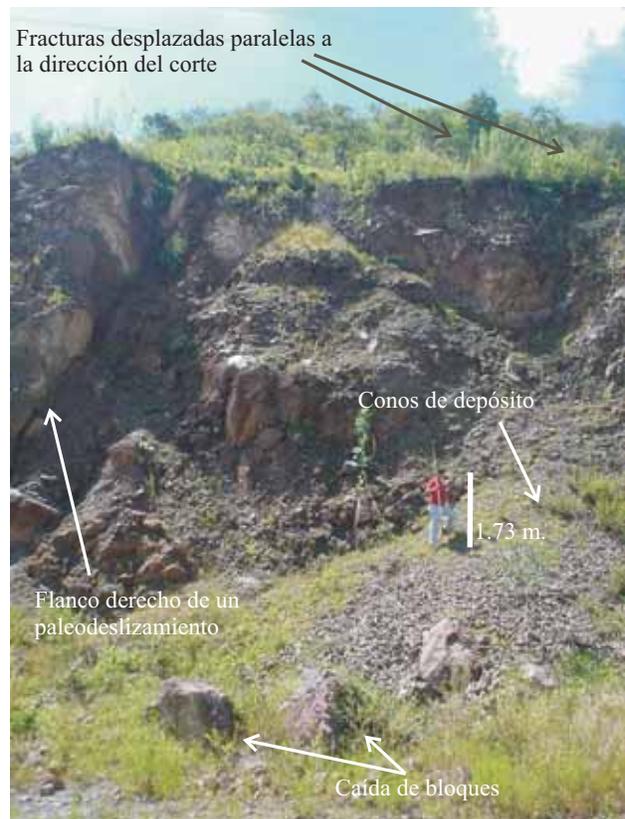
Este tipo de proceso se presenta a lo largo de escarpes antrópicos muy inclinados ( $75^\circ$ ), en dos unidades principalmente: una unidad compuesta por bloques de andesita (Am) medianamente cementada y una secuencia de lavas y avalanchas color gris (Brvm) muy fracturadas. Las superficies que generan la inestabilidad corresponden a las diferentes familias de discontinuidades que se orientan adversamente a la cara del talud y que están siendo rellenas por materiales arcillosos que, a su vez, son arrastrados por factores climáticos, para provocar la caída de grandes bloques de hasta 80 cm de diámetro ( ).

Figura 6. Vuelcos, desplomes y depósitos de caída acumulados en la parte baja de los cortes realizados por la obra civil. La discontinuidad corresponde al plano de movimiento de un paleodeslizamiento (Septiembre 2004).

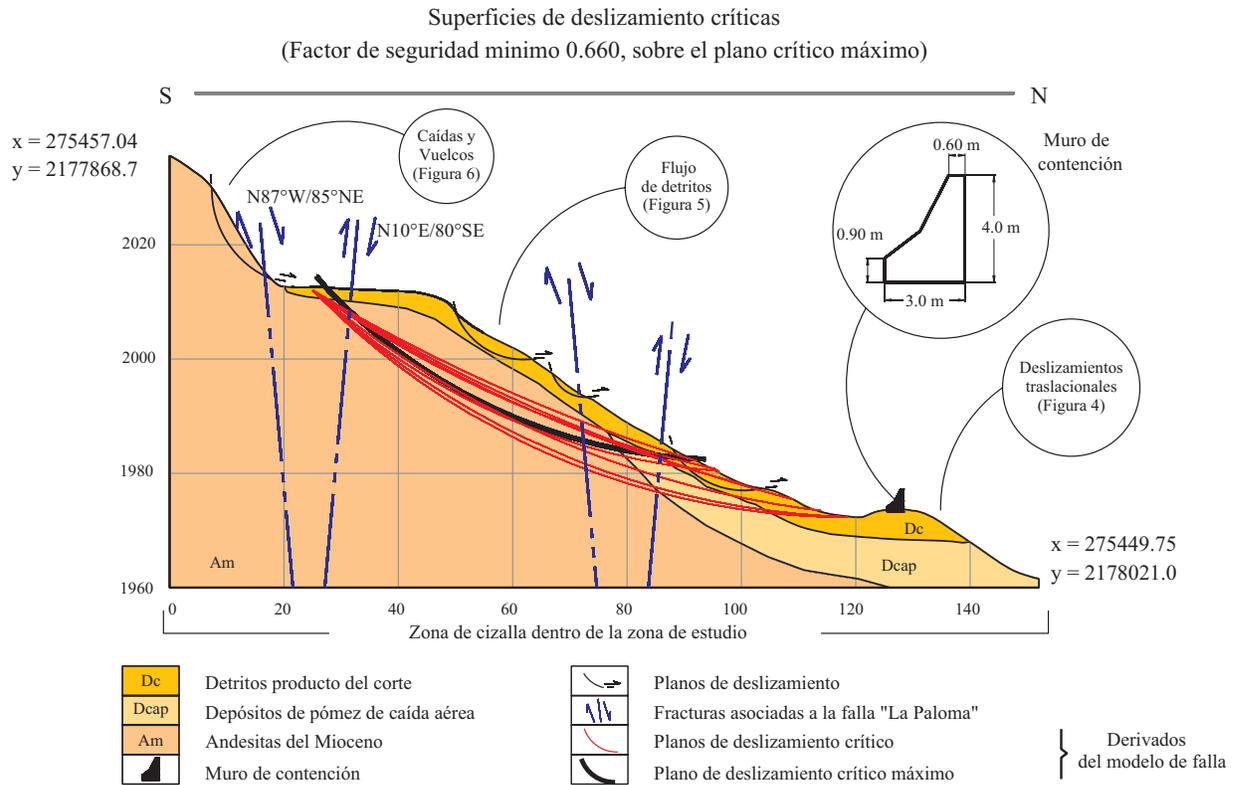
condiciona el plano de falla crítica con valor de 0.66, fue generado bajo condiciones húmedas, intentando reproducir las condiciones reales a las que la ladera está sometida. Uno de los aspectos no considerados para la modelación, fue el factor sísmico, cabe mencionar que este aspecto puede ser sin duda un factor adicional en la estabilidad de la ladera, a razón de que la zona de falla donde se ubica el estudio, ha sido considerada como potencialmente sísmica (Garduño-Monroy *et al.*, 2001). Finalmente, con base en los resultados de la modelación se elaboró una sección geológica (Figura 7) en que se ubican los posibles planos de deslizamiento que delimitan la masa inestable. Ésta genera deformaciones, movimientos, asentamientos y fracturas tanto en el camino de acceso como en el muro de contención y obras de drenaje ubicadas en cotas inferiores.

Figura 7. Perfil geológico de la zona (Sección A-A' de la Figura 2), se incluyen fracturas asociadas a la actividad de la falla, diferentes planos teóricos de deslizamiento a lo largo del talud, así como fenómenos de inestabilidad y localización del muro de contención.

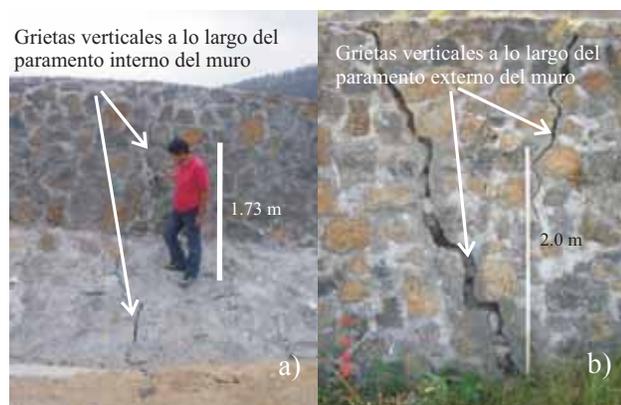
del muro de contención a presentar desplazamientos que podrían generar fracturas y deformaciones en su paramento. Un ejemplo claro de ello son las fracturas verticales y horizontales que el muro presenta (Figura 8a, 8b.), así como los daños sufridos en las cunetas que se encuentran al pie de la obra. Éstos ocasionan infiltraciones que generan presiones hidrostáticas en el plano de desplante, correspondiente en gran parte a una superficie de contacto entre los depósitos

Figura 8a, 8b. Grietas verticales, generadas por el movimiento del muro de contención. La diferencia de tiempo en la captura de las fotos muestra el ensanchamiento progresivo de las grietas verticales. (Enero 2003, Septiembre 2004).

de arcilla (Ar) y los depósitos de pómez (Dcap) (Figura 7). La evolución de los desplazamientos sufridos por el muro de contención se reconoció con base a trabajos de monitoreo realizados en un lapso de seis meses (Agosto 28, 2002 a Enero 31, 2003). Dicho monitoreo consistió en colocar 14 puntos fijos a lo largo de su corona, para posteriormente obtener la diferencia de sus coordenadas geográficas en sus tres dimensiones, las cuales llegaron a ser hasta de 50 cm (Tabla 3).

Los resultados numéricos de los factores de seguridad, el monitoreo de desplazamientos en sus tres direcciones y el modelo de una superficie teórica de falla circular, realizados sobre el muro de contención, indican que su diseño es deficiente.
