# Puesta en valor de los restos arqueológicos del Castillo del Portazgo (Recinto inferior)

Francisco J. Sánchez Medrano\*, Pilar Vallalta Martínez\*\*

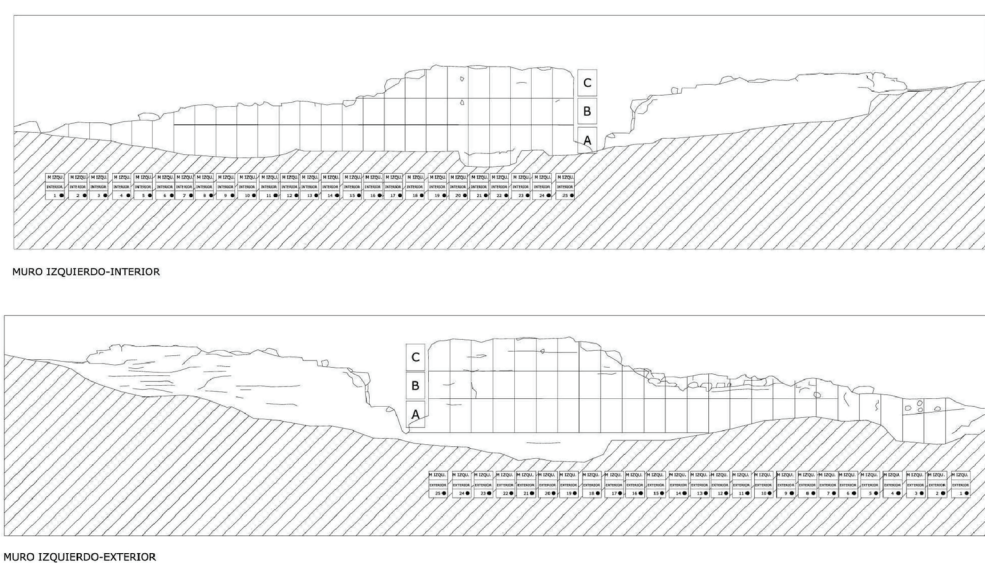
Fig.5.- Alzados de Muros, con indicación de cortes para el despiece (2005, Fuente: Proyecto)

Siguiendo el despiece previsto en proyecto (fig. 5), comenzó en el mes de mayo de 2007. Los cortes de las piezas se ejecutaron en junio y julio de 2007, mediante hilo de diamante (un procedimiento similar al de algunas canteras de piedra y mármol, figs. 6 y 7).

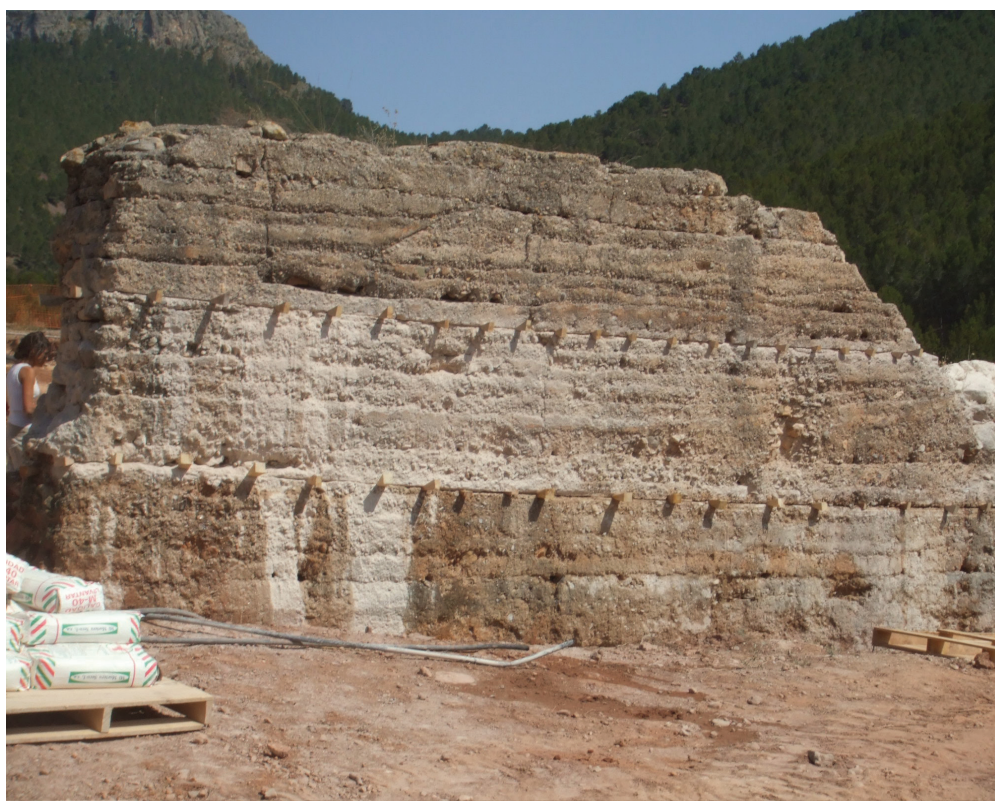
**Fig. 6.- Frente exterior del muro Noroeste con los cortes horizontales, junio de 2007 (Fuente: Sánchez Medrano, Fco. J.)**

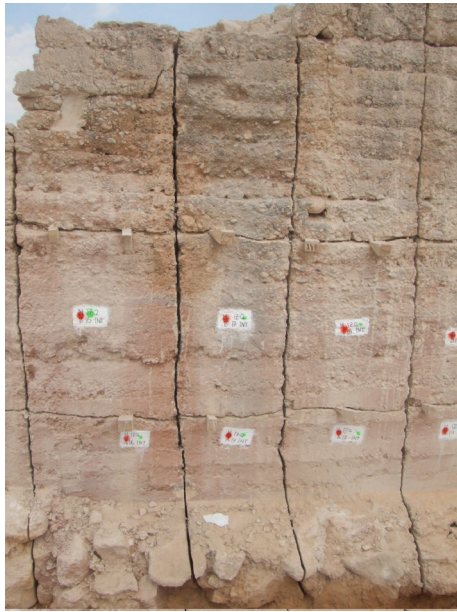
**Fig. 7.- Frente interior del muro Noroeste, con los cortes horizontales y verticales, proceso de siglado de las piezas julio de 2007 (Fuente: Sánchez Medrano, Fco. J.)**

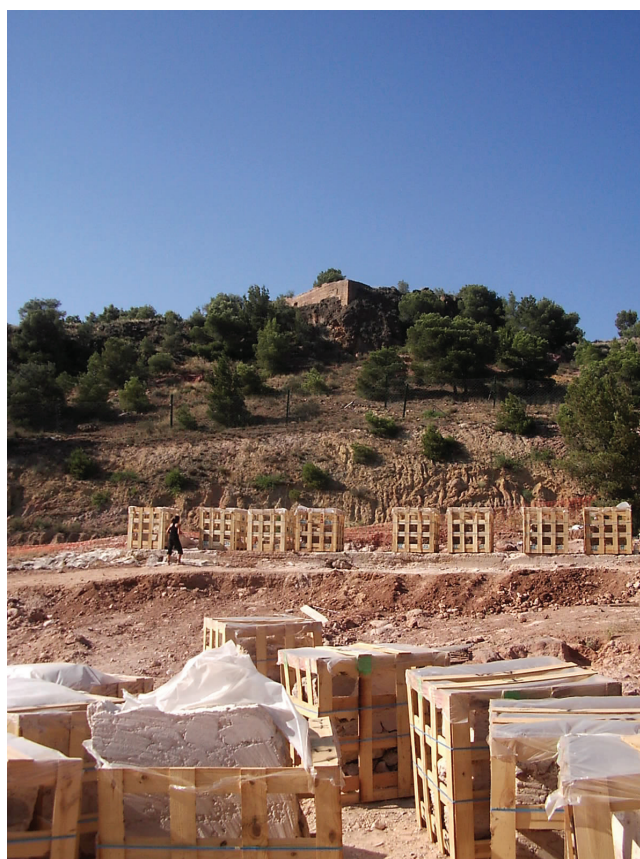
Fig. 8.- Acopio de palets antes de su traslado al depósito provisional, julio de 2007 (Fuente: Sánchez Medrano, Fco. J.)

Cada pieza se engasó y protegió en sus caras, separándola mediante cuñas, flejes y pletinas de metal, para elevarla y colocarla en un “cajón” de transporte y acopio con base de tablonos de madera, para que pudiera ser parcialmente movido a modo de palet (fig.8).

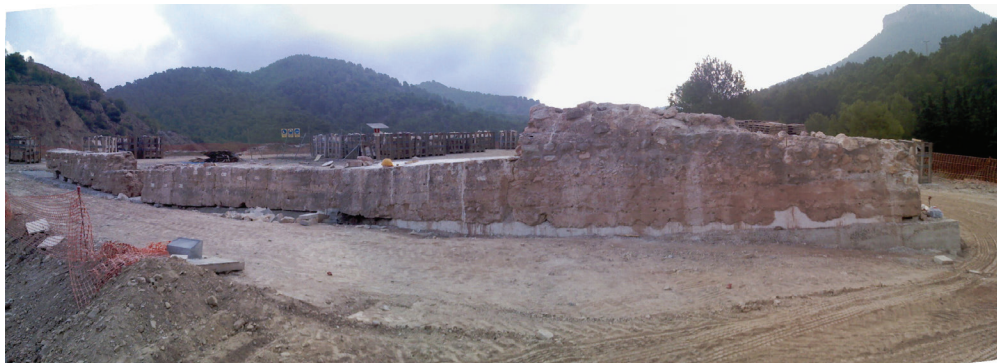
**Fig. 9.-** Recolocación de primeros tramos sobre las zapatas corridas de cimentación en plataforma (2008, Fuente: Sánchez Medrano, Fco. J.)

Sobre el plano inclinado, suficientemente compactado, se ha realizado las zanjas escalonadas para las tres zapatas corridas de cimentación, de hormigón armado, con base suficiente para absorber las desviaciones o deformaciones iniciales de los alzados (fig.9). A este respecto cabe indicar que en la posición original del inmueble, el alzado Noroeste, correspondiente al muro preservado más alto, existían diferencias de hasta 70 cm en la cota de cimentación de la cara interior del recinto a la cara exterior.

**B.- Replanteo de zapatas:** en el muro izquierdo se tuvo que volver a replantear la zapata por defecto de niveles. A la hora del replanteo en la colocación de los fragmentos, su nivelado nos obligó a elevar más la zapata para evitar que los calzos de las piezas tuvieran más de 30 cm de altura. El muro superior tuvo un problema semejante y se debió reformar la zapata elevándola casi un metro en su extremo noroeste.

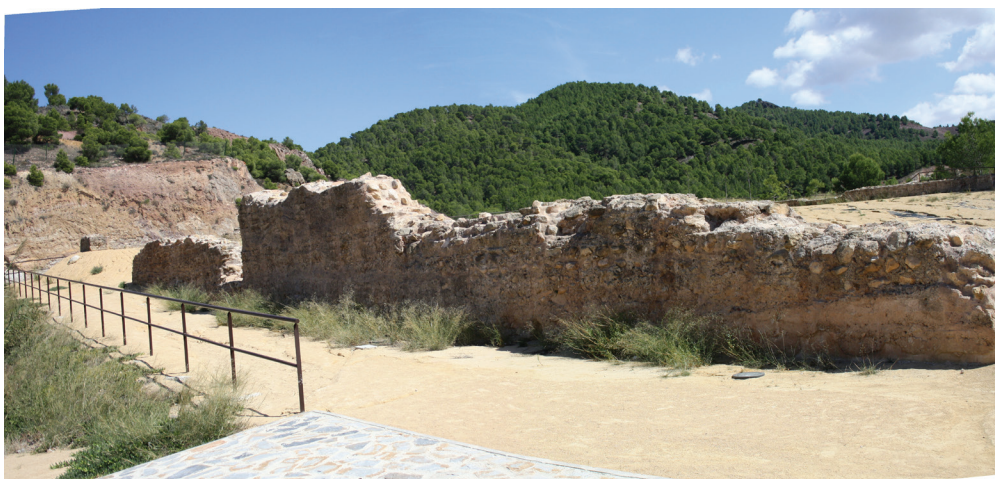
Fig. 10.- Alzado Noroeste, a finales de 2008 (Fuente: Sánchez Medrano, Fco. J.)
