Diseño y construcción del caracol de Mallorca de la iglesia del monasterio de Santa Cruz la Real (Segovia)

Patricia Benítez Hernández

Huerta, Santiago y Fabián López Ulloa (eds.). 2013. Actas del Octavo Congreso Nacional de Historia de la Construcción. Madrid, 9-12 de octubre de 2013. Madrid: Instituto Juan de Herrera.

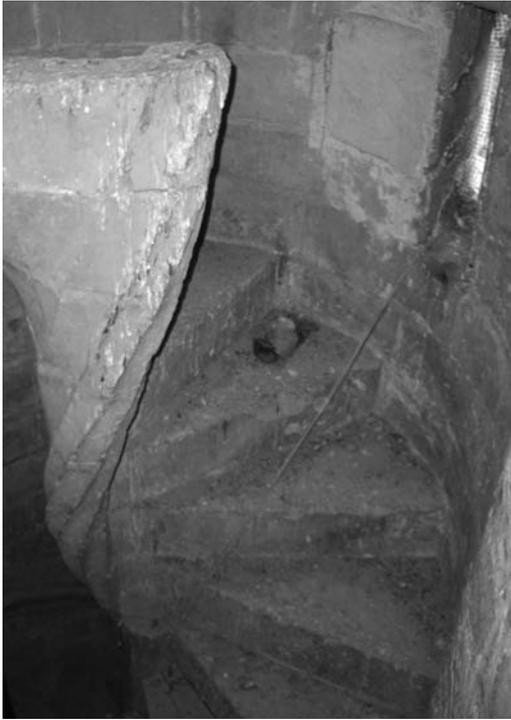
Figura 2
Caracol con ojo de la iglesia del Monasterio de Santa Cruz la Real(foto de la autora 2012)

Actualmente se encuentra en bastante mal estado. Si bien la escalera constaba originalmente de un total de sesenta y cuatro escalones de fábrica, tan solo se conservan seis en el arranque y ocho del tramo final. Los restantes peldaños han sido sustituidos por un caracol de husillo de madera, que evidencia su carácter provisional. Los últimos ocho escalones originales no suelen ser transitados ya que el acceso al bajo cubierta se encuentra en el peldaño cincuenta y ocho, último escalón de la nueva escalera de madera.

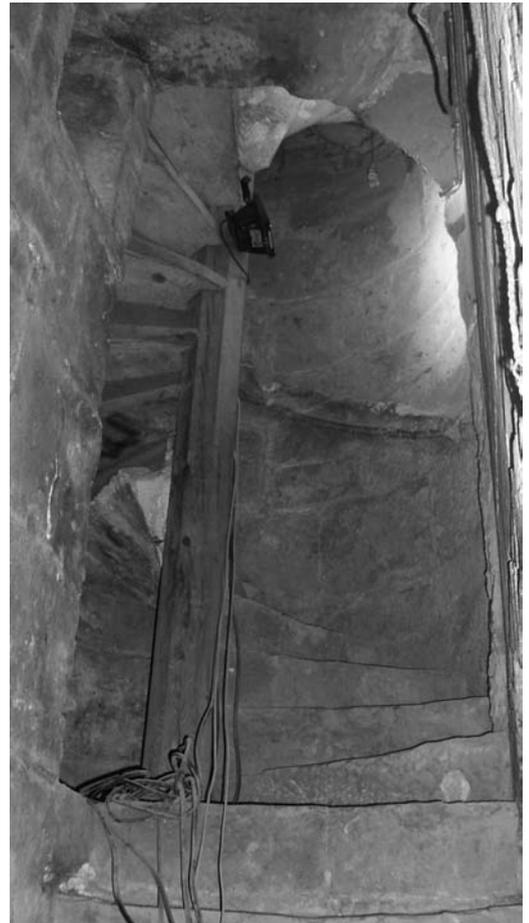
Figura 3
Escalera de caracol con ojo: final del tramo recto, arranque de fábrica y caracol de madera de carácter provisional(foto de la autora 2012)

La escalera permite el acceso al bajo cubierta a través del cual se alcanza la espadaña que alberga la campana del monasterio. El acceso se encuentra oculto tras el retablo del altar mayor y a ella se accede tras atravesar un hueco rematado por un arco de medio punto y un primer tramo recto de ocho escalones (figura 3).

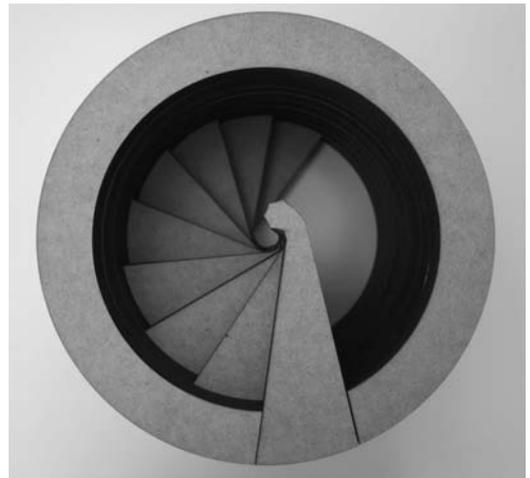
El proceso de generación de la escalera-modelo demostró la estabilidad del caracol de Santa Cruz y confirmó que las reglas de proporción aplicadas permitirían construir a escala humana una escalera de fábrica similar y que se mantendría en pie (figura 5)

Figura 5
Escalera-modelo: planta del noveno peldaño cota +1,80m
(foto de la autora 2012)

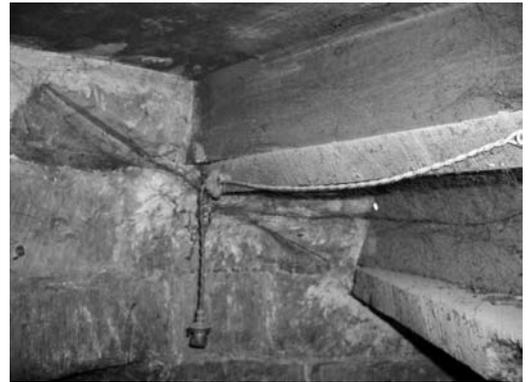
Una vez comprobada la estabilidad del muro que conforma la caja de la escalera y la traba de las distintas piezas se comprobó que la rotura de los peldaños tuvo lugar en la sección de unión de la pieza del escalón con el muro. Este tipo de rotura está asociado a un exceso de cortante debido a cargas excesivas (figura 6).

Figura 6
Pérdida de Volumen por fractura del peldaño en la sección de su unión con el muro (foto de la autora 2012)

Heyman las piezas en este tipo de estructuras se encuentran sometidas exclusivamente a su peso propio pudiendo desprejiciarse las cargas de uso. No podemos concretar la causa precisa del aumento desproporcionado de cargas, que provocó la rotura por cortante de los peldaños de la escalera. Creemos poder afirmar sin embargo, que su origen está en los acontecimientos acaecidos en el complejo monacal durante sus años de historia. Es decir, desconocemos las posibles causas que produjeron el aumento de cargas, si bien la hipótesis más aceptable que encontramos es la rotura intencionada de los mismos con el único propósito de impedir el acceso al bajo cubierta y a la espadaña. El momento más probable es durante la ocupación que sufrió el convento durante la Guerra de la Independencia a principios del s. XIX o bien durante la Guerra Civil en la primera mitad del s. XX. La base fundamental para justificar dicha hipótesis es el hecho de que los peldaños que han desaparecido alcanzan el bajo cubierta, manteniéndose en voladizo y en perfecto estado los últimos seis escalones de la escalera.
