Respuesta de diversos tratamientos de conservación en la arenisca del Real Monasterio de Santa María de Sijena, Huesca.

Efficacy of several organic products for the treatment of sandstone at the Real Monastery of Sijena (Huesca)

M.P. Lapuente Mercadál y L.F. Auqué Sanz

*Geogaceta, 34 (2003), 75-78
ISSN:0213683X*

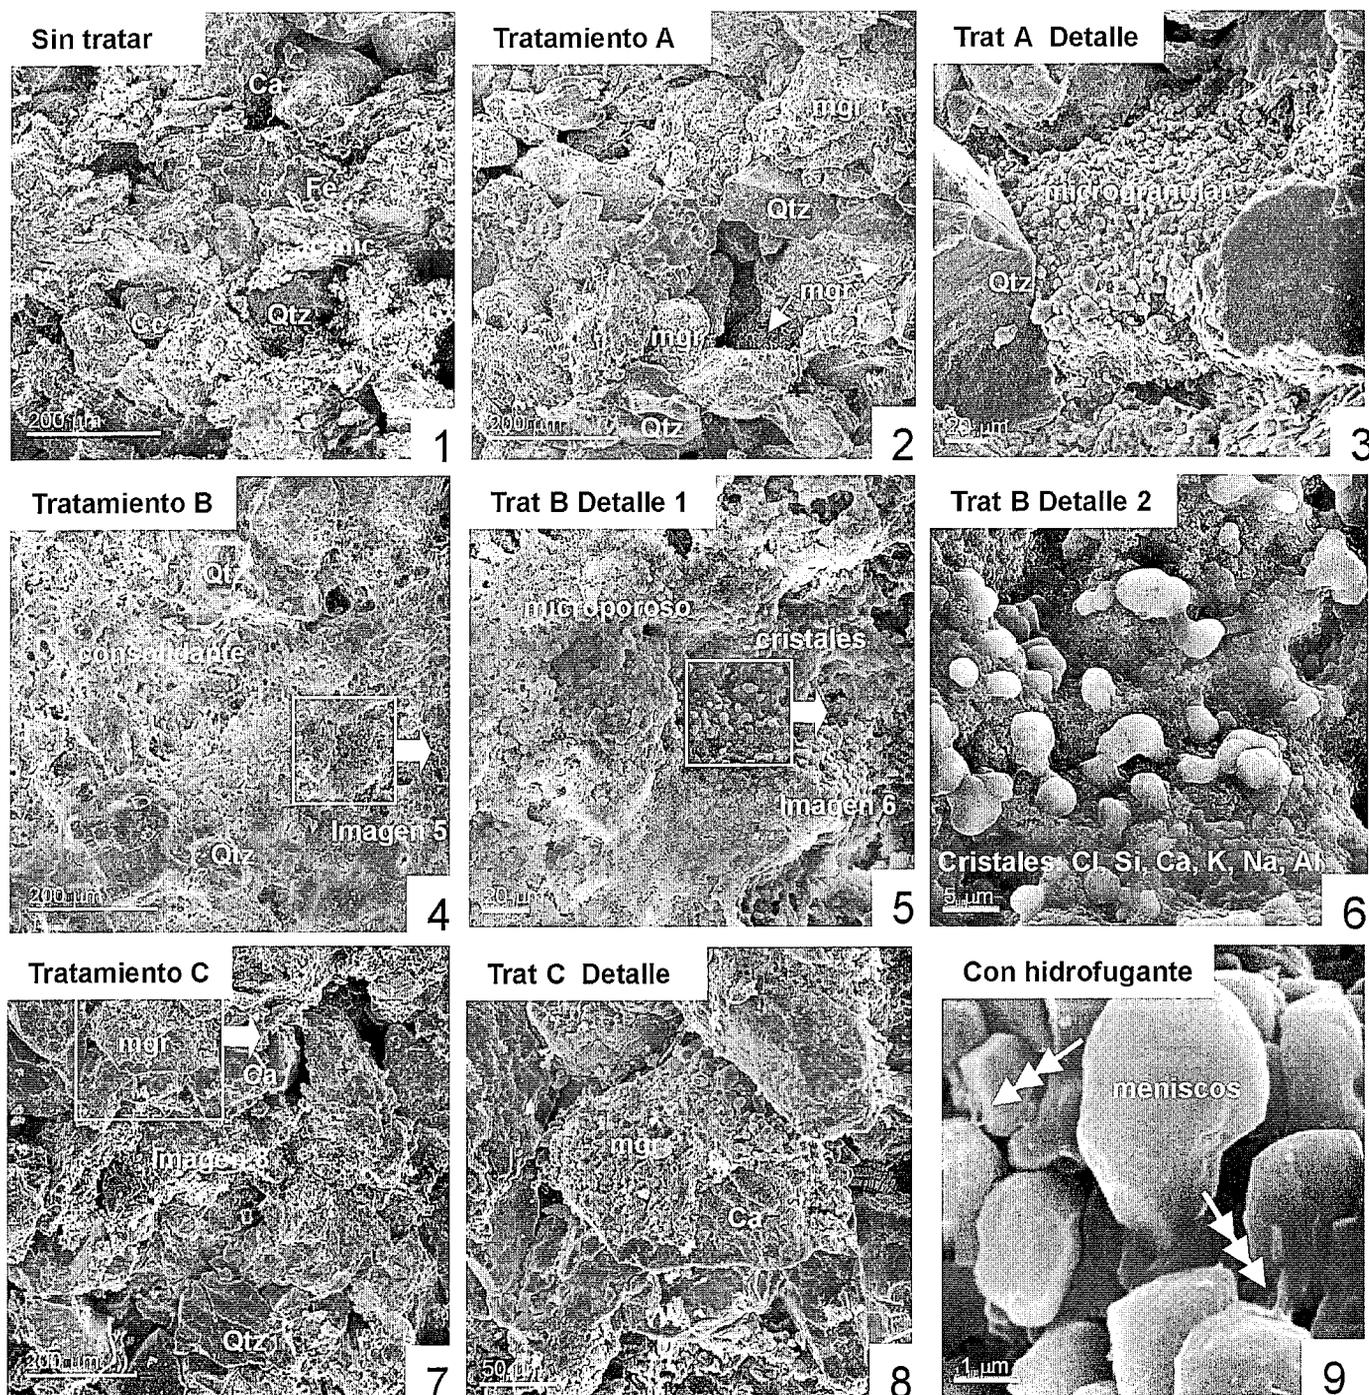
En la figura 1 se han recogido diversas observaciones bajo MEB de la morfología superficial de las probetas tratadas y sin tratar. Su observación conjunta ayuda a comparar el desarrollo y distribución del consolidante en cada muestra. En la imagen 1 se observa la textura general de la roca sin ningún tratamiento, su porosidad, el relieve morfológico de los clastos, la matriz arcillo-micácea y los cristales de calcita del cemento. Las imágenes 2 y 3 muestran la misma roca con el tratamiento A. Se observa el producto de reacción en forma de agregados microgranulares que se desarrollan tapizando la mayoría de los granos y rellenando la porosidad. Los componentes elementales principales son Si, K y Ca.

Las imágenes 4, 5 y 6 corresponden a la misma muestra tratada con B. La mayor concentración de consolidante en la solución aplicada ha provocado el relleno casi completo de la porosidad de la roca y tan solo quedan algunos vestigios de clastos sin cubrir, como los cuarzos que se detallan en la imagen 4. El consolidante presenta una textura microporosa (imagen 5) y es el responsable de la coloración blanquecina que toma la muestra. El hidrofugante ha reaccionado sobre la superficie tratada desarrollando en algunas zonas incipientes cristales subsféricos (imagen 6).

Fig. 1.- Imágenes de microscopio electrónico de barrido de la superficie de la muestra RMS-2 sin tratar y con diversos tratamientos. Cc: cemento de calcita; Ca: calcita detrítica; Qtz: clasto de cuarzo; Arc-mic: matriz arcillo micácea; Fe: óxidos de hierro; mgr: agregado microgranular.

En las imágenes 7 y 8 se observa el aspecto de la muestra después de ser tratada con C. El aspecto morfológico es muy semejante al desarrollado con el tratamiento A, aunque el agregado microgranular no se distribuye tan uniformemente, dejando algunos clastos con zonas sin cubrir, como el que se muestra en la imagen 8.

mediante la unión con meniscos como los que se muestran en la imagen 9.

De la comparación entre el aspecto de los tratamientos A, B y C cabe destacar la semejanza entre A y C en cuanto al grado de penetración y relleno de porosidad. A priori, por el grado de homogeneidad del producto de reacción, el tratamiento más efectivo podría ser el A, cuestión a verificar tras el resultado de los ensayos. En cuanto al hidrofugante parece quedar

En resumen, los tratamientos A y C no causan alteraciones ópticas importantes siempre que la mezcla con el disolvente esté bien homogeneizada. No se aconseja el uso del B porque reacciona con algunas muestras (las que mantienen más humedad) creando una película blanca superficial, además de ocluir excesivamente la porosidad de la roca.

La consolidación de las zonas más erosionadas con el tratamiento A presentó un mejor comportamiento frente a las distintas pruebas de envejecimiento. Sin embargo, su eficacia se pierde a largo plazo ya que, una vez que la roca ha comenzado el proceso erosivo, su velocidad se acelera exponencialmente por lo que se aconseja la reposición de los elementos con un alto grado de deterioro.
