## RESTAURACIÓN DE LAS PORTADAS NORTE Y OESTE DE LA IGLESIA COLEGIAL DE OSUNA

M<sup>a</sup> DEL MAR SÁNCHEZ CARRIÓN,  
Licenciada en Bellas Artes, experta en restauración.  
MIGUEL RANGEL PINEDA,  
Arquitecto.

La finalización de las obras de restauración realizadas sobre las portadas de la iglesia Colegial de Osuna viene a significar un paso más hacia la conclusión del proyecto de intervención integral sobre la colegiata y su entorno, devolviendo la vitalidad a un edificio en decadencia, que ofrecía un aspecto abandonado en disonancia con la riqueza y el buen mantenimiento de su interior.

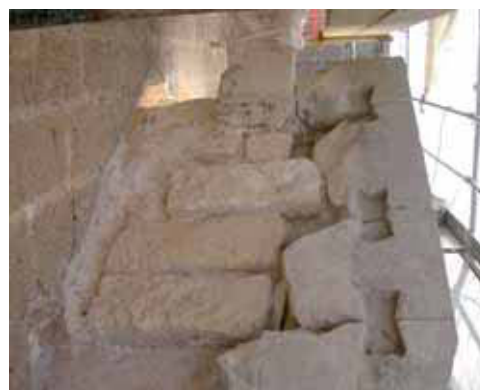
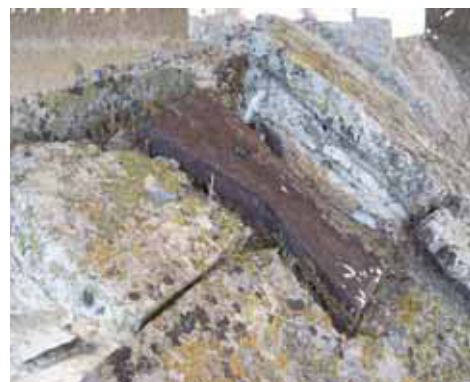
El frontón, cubierto por un mortero que impedía constatar los daños reales de la estructura portante, está compuesto por distintos estratos de dovelas empotradas en el muro, hasta alcanzar su espesor total. Aparecen en el penúltimo nivel unas cajas de colas de milano vacías cuya función era unir las distintas piezas de sillar. Tras una intervención posterior se extraen y para ello parten las lajas del estrato anterior, reutilizando los bordes de las piezas partidas sosteniéndolas con nuevas colas de milano de hierro para evitar un posible deslizamiento, como consecuencia de la fuerte pendiente del frontón, y relleno el resto con sillares de piedra arenisca de cantera local, de menor peso y resistencia, tomados con mortero de cal.

A consecuencia de la percolación de agua, el hierro de las colas de milano se oxida, aumentando de tamaño y por tanto provocando tensiones en la piedra que se traduce en la fractura y pérdida del material lapídeo. Por su ubicación estas llaves metálicas estaban aún más expuestas a la oxidación, lo que ha provocado cuantiosos e irreversibles daños en el borde del frontón.

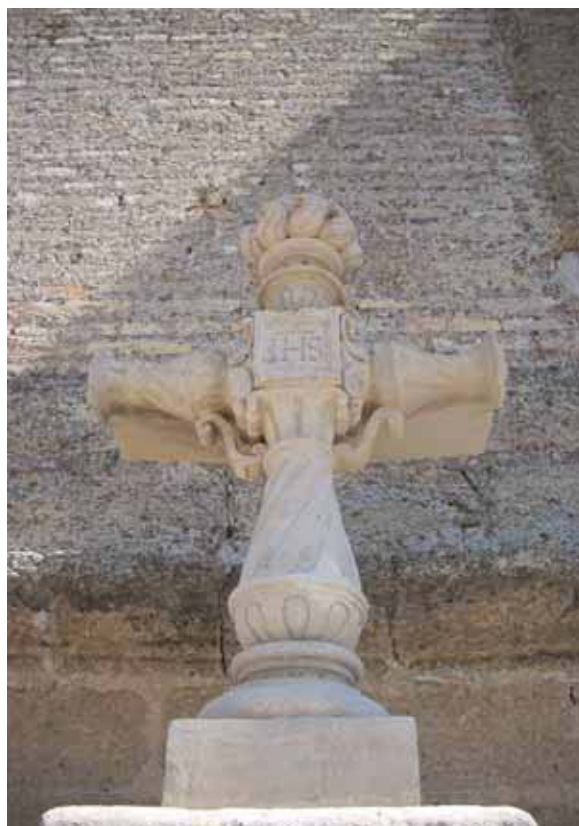
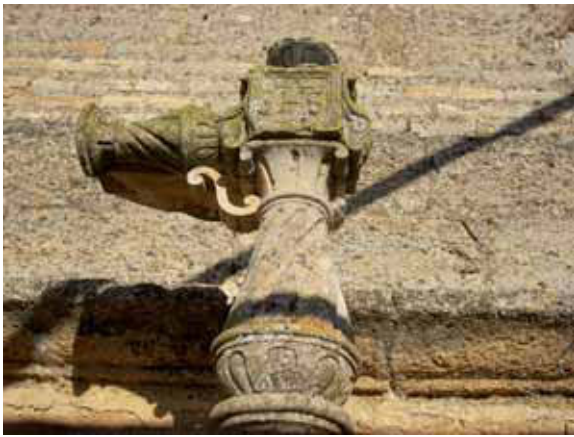
La intervención sobre la cubierta del frontón nos obligó al desmontaje de los dos flameros y la cruz que rematan la portada, hecho que nos permitió constatar su verdadero estado de conservación y comprobar que los pernos de hierro que unían las piezas de los flameros estaban oxidados, provocando en uno de ellos una fractura longitudinal con riesgo de desprendimiento. Los pernos de hierro fueron sustituidos por otros de acero inoxidable, con el mismo tamaño que los originales y cosidas las piezas fragmentadas con varillas de acero inoxidable ancladas con resina epoxídica. En cuanto a la cruz, las diferentes piezas que conformaban toda la estructura, se asentaban las unas sobre las otras, recogidas únicamente con un mortero de cal completamente disgregado, por lo que el anclaje de cada una de las piezas se realizó con un sistema machihembrado de acero inoxidable, recibida cada pieza con un nuevo mortero de cal asegurándose la estabilidad de todo el conjunto.

Restaba tan sólo decidir si se reponía o no uno de los brazos de la cruz y de ser así, de qué modo. Si el criterio que nos ha guiado en toda la intervención ha sido el de devolver la legibilidad perdida a la portada, siempre que tuviéramos la suficiente información para ello, lógicamente no podíamos dejar este elemento religioso que remata la portada sin una representación iconográfica clara. El método escogido fue una réplica escultórica en piedra artificial del brazo original mediante un molde con elastómero silicónico obtenido por impregnación, previa protección del original con un desmoldante. Una vez obtenida la pieza se ancló al original con una varilla de acero inoxidable y resina epoxídica, recuperando la cruz su simbolismo, hasta este momento perdido.

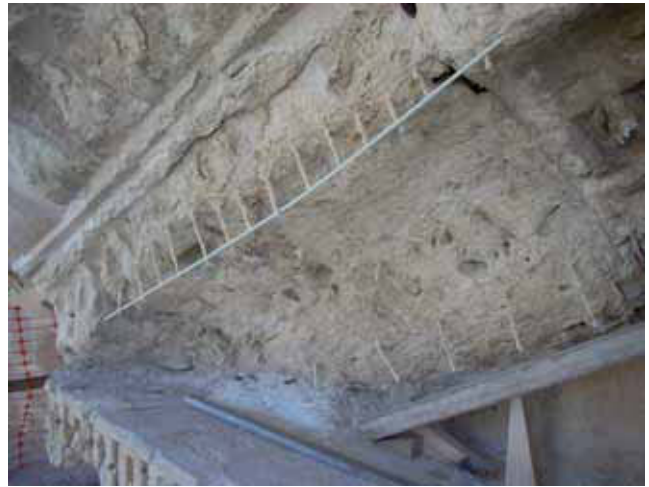
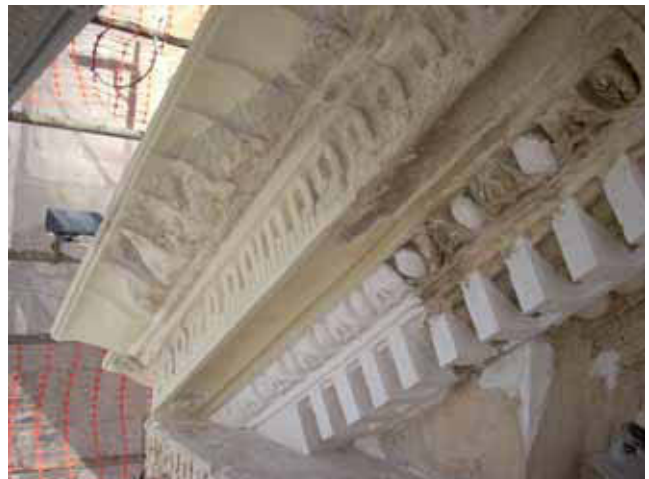
El frontón ha sido otra de las áreas más castigadas de la portada del Sol como consecuencia de la filtración de agua, ocasionando graves alteraciones que habían culminado en la arenización de la piedra y la consiguiente pérdida de relieve escultórico y líneas arquitectónicas, fundamentales para la correcta lectura de la portada.

ESTRUCTURA REALIZADA CON VARILLAS DE FIBRA DE VIDRIO Y REINTEGRACIÓN CON MORTERO DE CAL

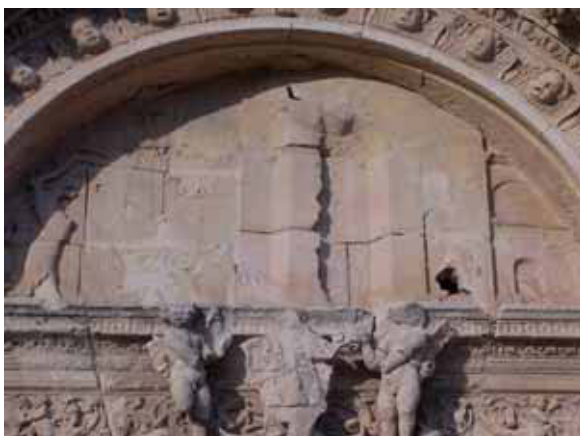
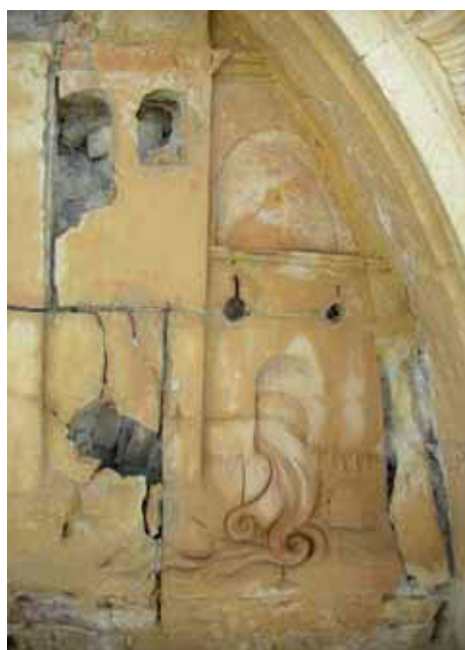
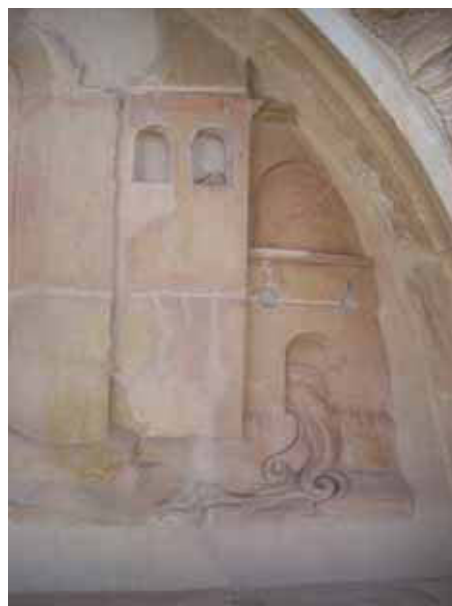
En cuanto al tímpano, alberga un altorrelieve en terracota que representa una vista de Jerusalén. La limpieza nos ha permitido recuperar la lectura de una arquitectura que hasta ese momento estaba completamente perdida y descontextualizada, emergiendo de nuevo el color primigenio al eliminar una capa de color no original que cubría prácticamente toda la superficie.

DETALLE DEL LATERAL DERECHO ANTES Y DESPUÉS DE LA RESTAURACIÓN

El criterio adoptado para la reintegración cromática a base de estarcido fue la de utilizar un tono por debajo del color de la terracota, de este modo es completamente discernible el original de nuestra intervención.

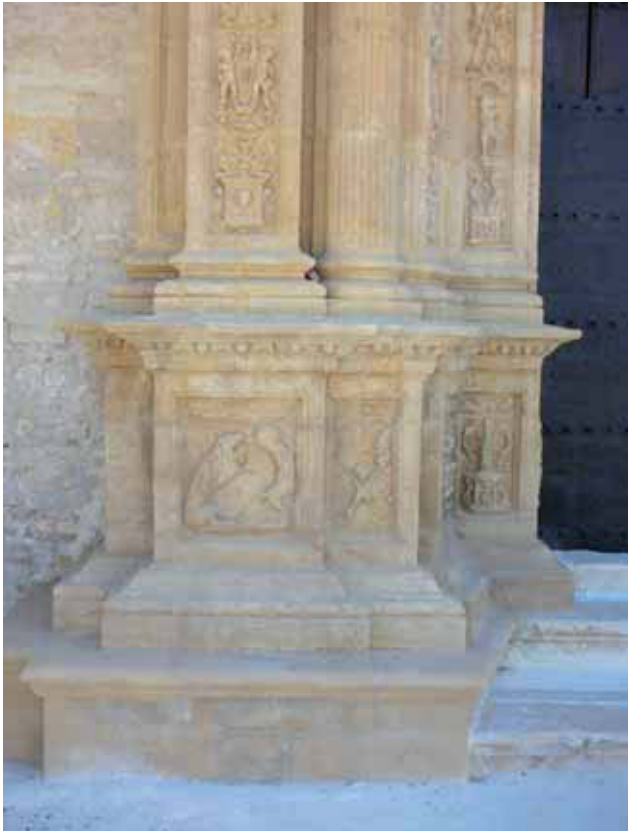
IMAGEN FINAL DEL CUERPO INFERIOR TRAS LA RESTAURACIÓN

En el cuerpo inferior se ha prestado especial atención al armado de las reintegraciones volumétricas mediante varillas de fibra de vidrio ancladas a la piedra con resina epoxídica, a fin de dotar de la mayor resistencia posible a los morteros. Se han utilizado terrajas para obtener las formas de las molduras de los sillares con absoluta precisión.

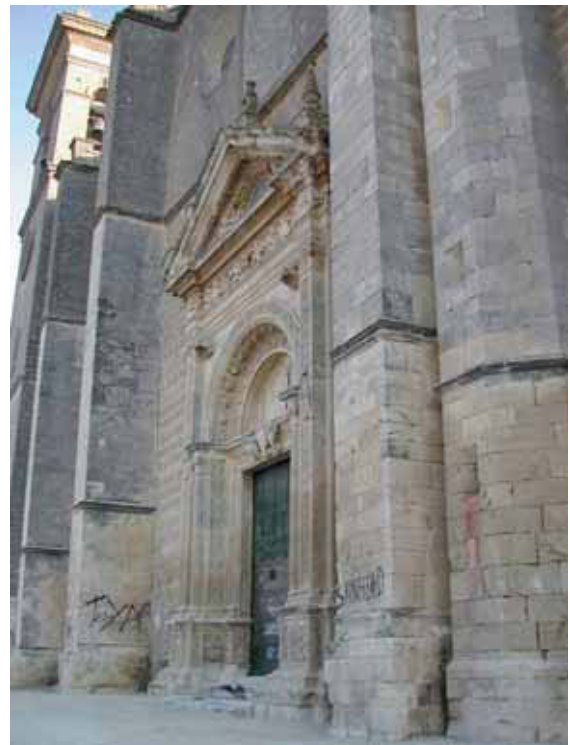
IMÁGENES DE LA PORTADA DEL SOL ANTES Y DESPUÉS DE LA RESTAURACIÓN

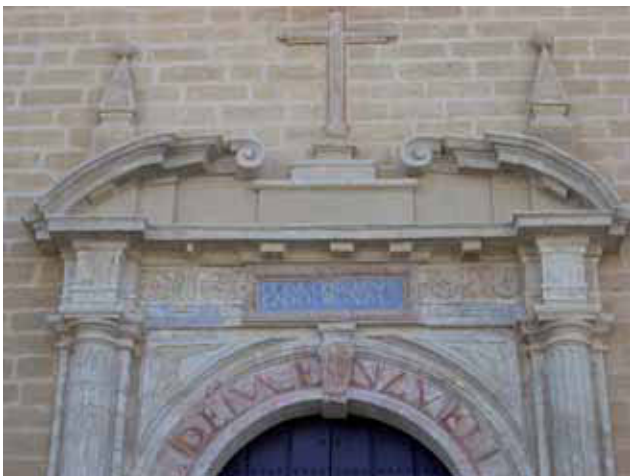
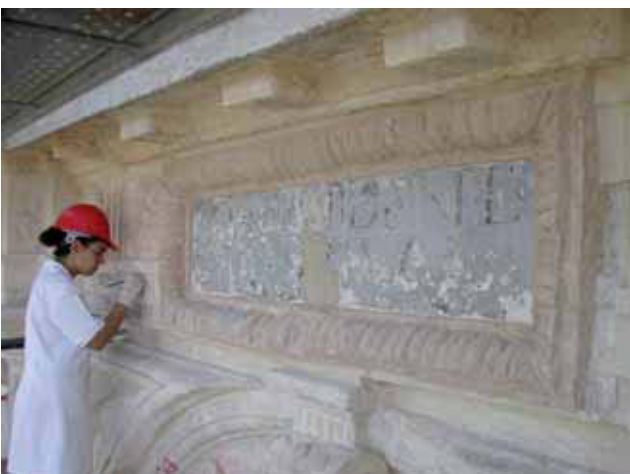
Los daños más significativos han sido dos grandes fracturas en ambos hombros del arco de la puerta, decorados con puntas de diamante totalmente deshechas. El origen de estos daños es desconocido, pues poco o nada se conoce de la historia de este edificio en cuanto a su construcción e intervenciones posteriores. Si bien, estas fracturas pudieron ser causadas por el fuerte movimiento que debió provocar el gran terremoto de Lisboa. Aunque no es más que una hipótesis, nos basamos en los daños que dicho terremoto provocó a la torre del templo, que sí están descritos históricamente. Además, el acople de la portada a los muros de la Colegiata, era bastante rudimentario. Cuando fue realizada, en la segunda década del siglo xvii, o bien no existía puerta en esta fachada, o bien era de otras dimensiones. El resultado fue que el hueco practicado al muro para insertar la portada era aproximadamente un metro superior al ancho de la misma, rellenándose de escombros el espacio entre ambos, lo que dejaba la portada completamente suelta y vulnerable ante cualquier movimiento.

Afortunadamente todo ha quedado resuelto, puesto que las fracturas han quedado convenientemente selladas, utilizando el criterio diferenciador del bajo relieve en los volúmenes reintegrados, y el hueco existente entre la portada y el muro se ha rellenado con sillares de piedra arenisca, exactamente iguales a los utilizados en las fábricas originales. Lo que asegura la traba entre ambos elementos y la estabilidad estructural de la portada para un largo futuro.
