EL FUERTE COSTERO DE SAN GARCÍA (s. XVIII): EXCAVACIÓN Y RESTAURACIÓN DEL HORNABEQUE

RESUMEN

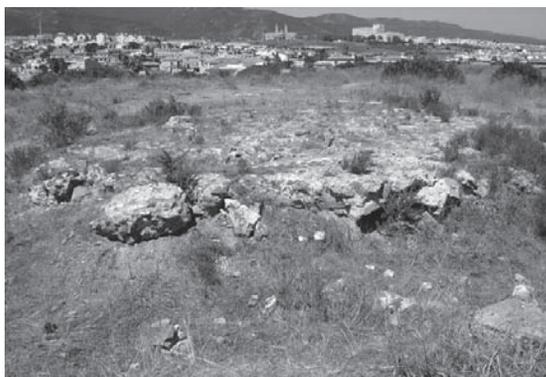
Lámina 2. Estado actual de la cimentación de la torre de San García (JIMÉNEZ-CAMINO y TOMASSETTI 2008).

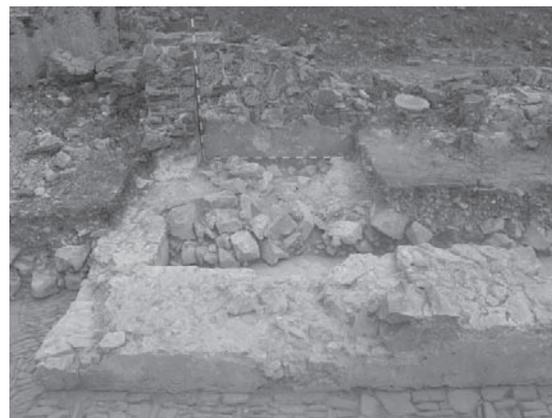
Lámina 17. Derrumbe contemporáneo sobre el pavimento interior y exterior del polvorín.

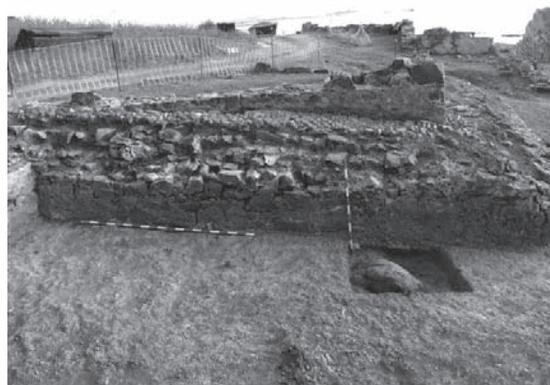
Lámina 23. Muro de contención norte. Nótese el desnivel del terreno y la escasa cimentación del muro.

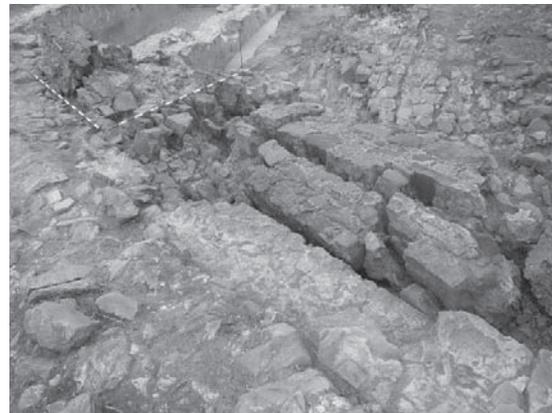
derrumbes excavados se generarían tras el último abandono contemporáneo. No se han encontrado huellas de una destrucción sistemática atribuible al período de desmantelamiento de la Línea de Contravalación.

Lámina 25. Destrucción del fuerte. Obsérvense las líneas de rotura longitudinales del muro desplomado.

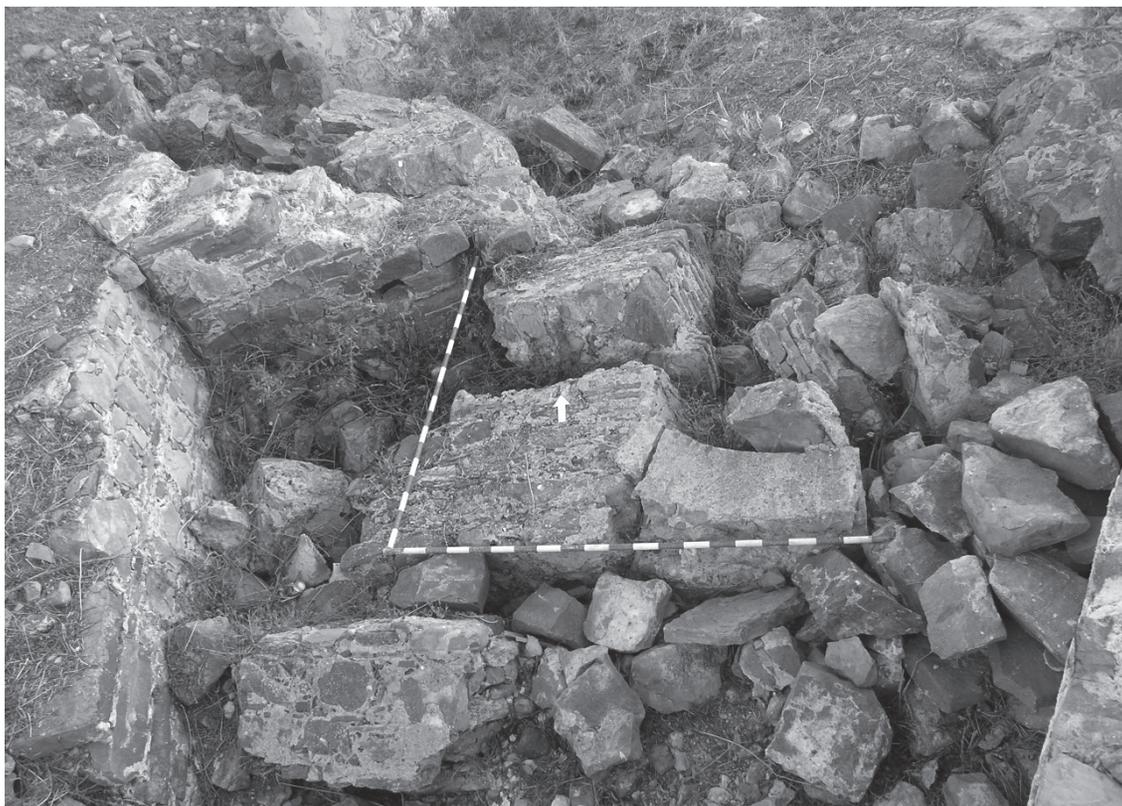
Los fragmentos derrumbados se encontraban generalmente a pie de muro, dentro del propio inmueble. Una característica importante era que la situación de los fragmentos era escalonada, debido al tipo de actuación mecánica utilizada para su derribo. Curiosamente, ello permitió la localización y clasificación de los grandes fragmentos, a través de los diferentes cortes y líneas de roturas, examinando su posición en el suelo tras la caída respecto a la original.

Lámina 28. Derrumbe con el despiece completo de la puerta de acceso al polvorín.

En la presente intervención se pretendía recolocar los materiales constructivos de los diferentes elementos desplomados, mediante anastilosis, a partir de la forma y situación de las propias piedras que conforman el aparejo de mampuesto del muro.

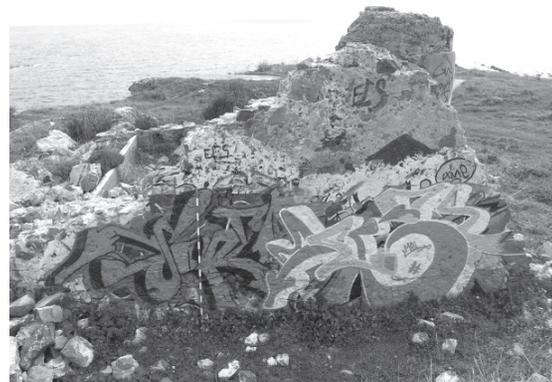
Lámina 35. Paramento con grafitis antes de la intervención restauradora.
