RESTAURACIÓN DEL RETABLO MAYOR DE LA ERMITA DE SAN ARCADIO DE OSUNA

Arte & Restauración¹

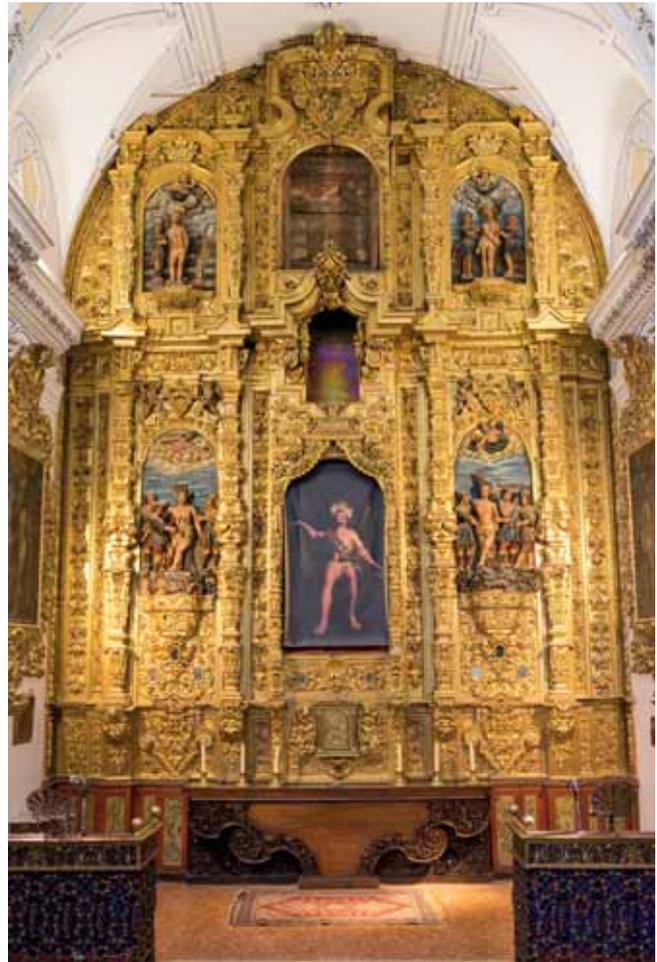
IMAGEN INICIAL DEL RETABLO DE SAN ARCADIO
ANTES DE SU RESTAURACIÓN. (FOTOGRAFÍA DE SERGIO GARCÍA)

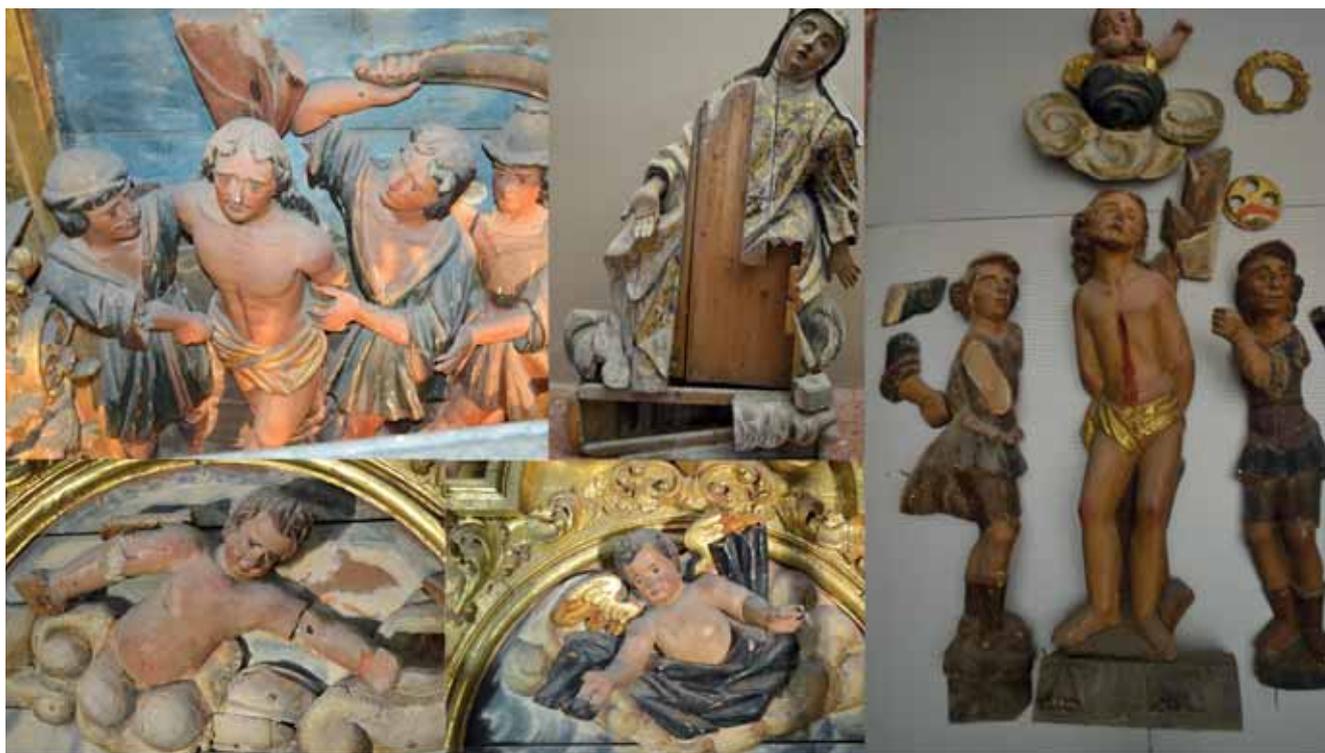
ALGUNOS DETALLES DEL ESTADO DE CONSERVACIÓN PREVIO.

En este caso, el estrato más afectado sería la capa de preparación, dado que, tal y como se puede observar en las fotografías, había zonas donde esta capa se encontraba totalmente disgregada, perdiendo por tanto toda su capacidad de sujeción.

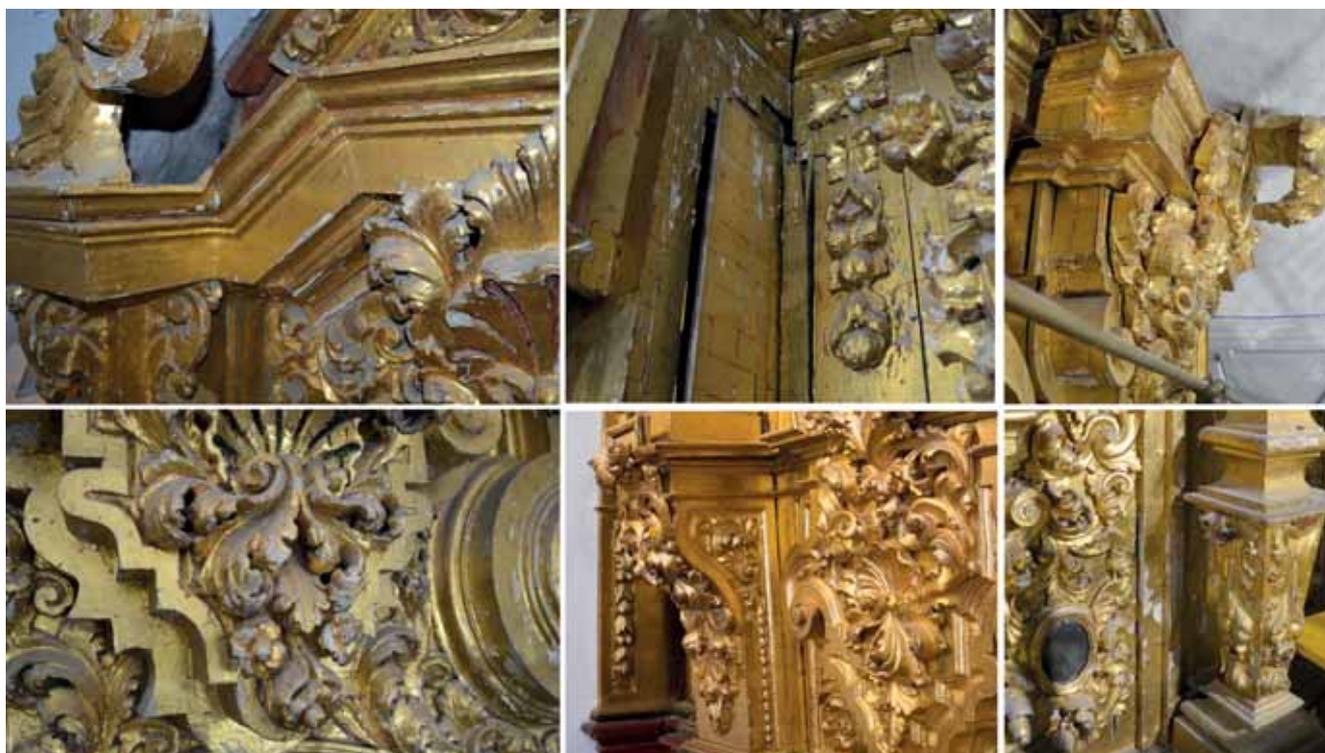
ESTADO DE CONSERVACIÓN PREVIO, DETALLES.

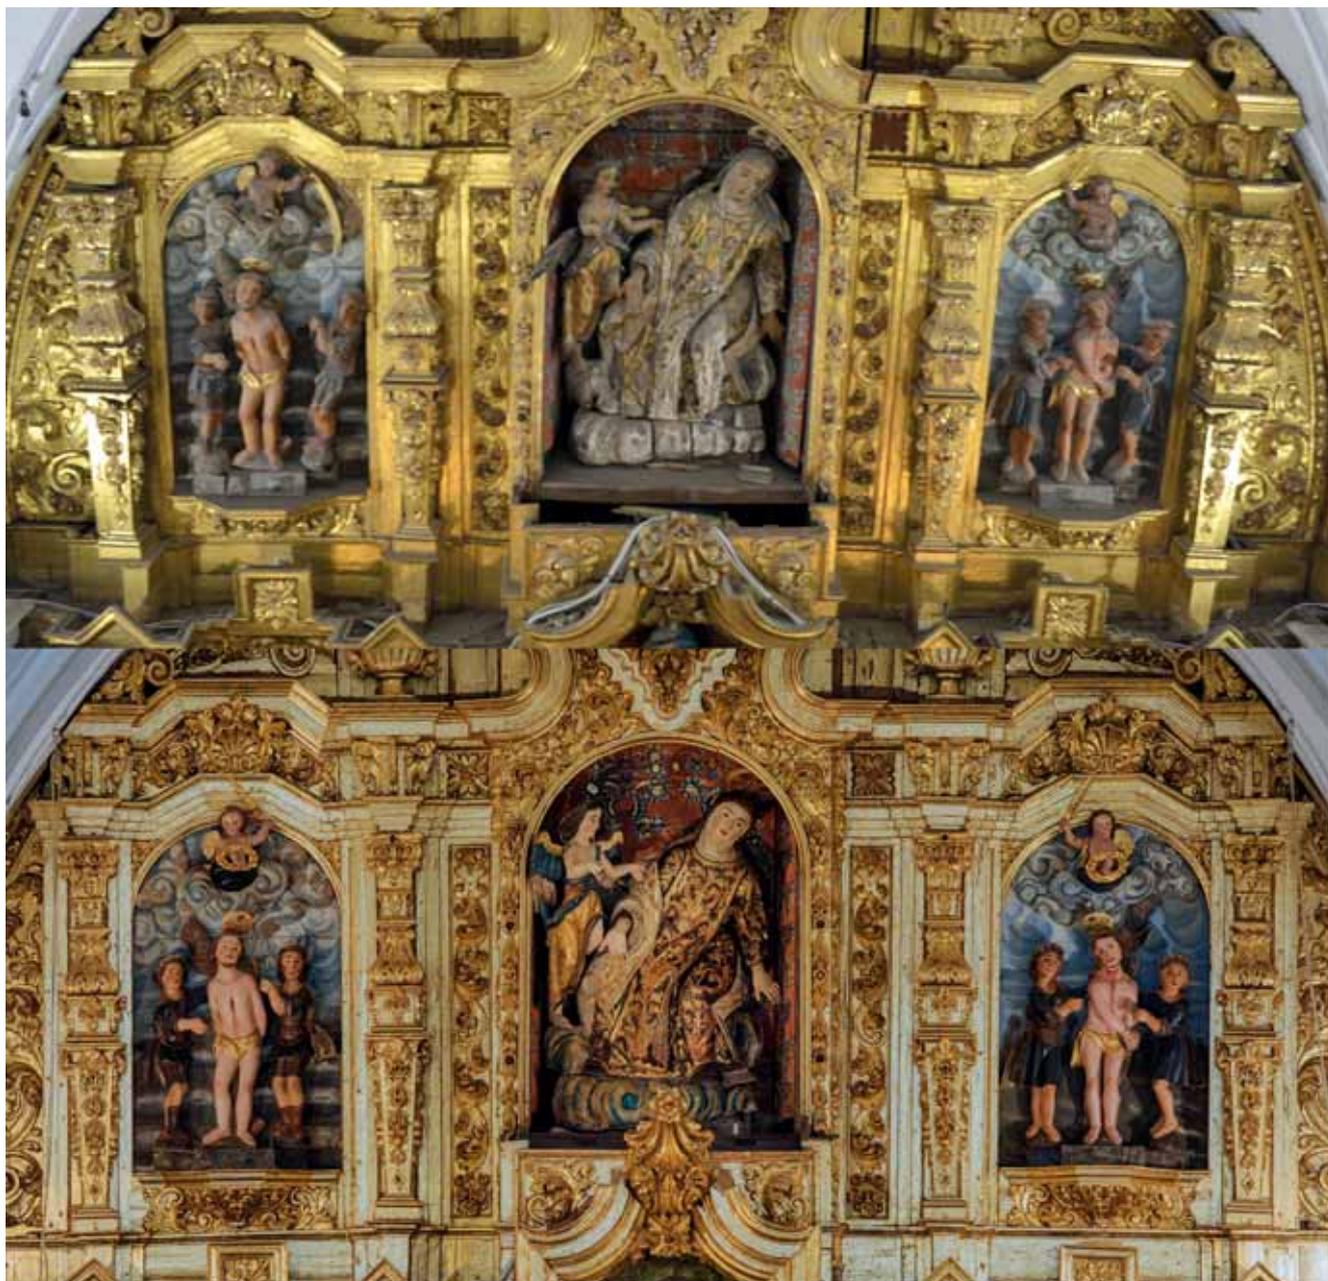
COMPARATIVA DEL SEGUNDO CUERPO ANTES Y DESPUÉS DE LA INTERVENCIÓN.

diversos elementos que portan los personajes. Además de los elementos perdidos, también presentan cierto grado de pérdidas de policromía, grietas, fisuras, oxidación de las capas protectoras, y gran cantidad de suciedad superficial repartida por toda la superficie del retablo.

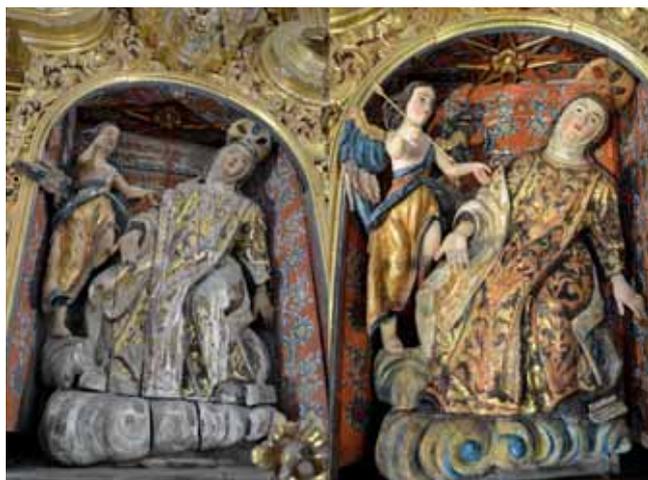
En cuanto al conjunto de piezas escultóricas, hay que hacer especial mención al lamentable estado en el que se encuentra la imagen de santa Teresa de Jesús. Al igual que el resto del retablo, la imagen ha sufrido el mismo tipo de patologías; no obstante, esta disgregación y pérdida de

cohesión de las capas de preparación están provocando la pérdida del estofado del manto tanto en la santa como en el ángel. Además, a la hora de bajar a la santa del retablo hasta el taller in situ, se apreció que estaba fragmentada en numerosas piezas, compuestas por los diferentes embones de madera que la conforman.

IMAGEN COMPARATIVA DEL ESTADO INICIAL Y FINAL DEL ÉXTASIS DE SANTA TERESA.

Cabe destacar que se han elaborado los elementos iconográficos faltantes en las hornacinas, como son las aureolas doradas, coronas de laurel y las palmas de martirio, así como la flecha dorada que porta el ángel de santa Teresa. Todas estas reposiciones se realizaron imitando las que todavía se conservaban, sin llegar en ningún momento a inventar ningún elemento. Se tallaron en madera de pino y se doraron siguiendo la pátina original del retablo. El trabajo de dorado lo llevó a cabo Curro Moreno, dorador de Dos Hermanas.
