URBANIZACIÓN, INFRAESTRUCTURAS Y RIESGOS NATURALES EN LA PERIFERIA MONTAÑOSA DE LA CIUDAD DE MÁLAGA. EL CASO DEL MONTE SAN ANTÓN.

MATÍAS MÉRIDA RODRÍGUEZ
M^a JESÚS PERLES ROSELLÓ
RAFAEL BLANCO SEPÚLVEDA

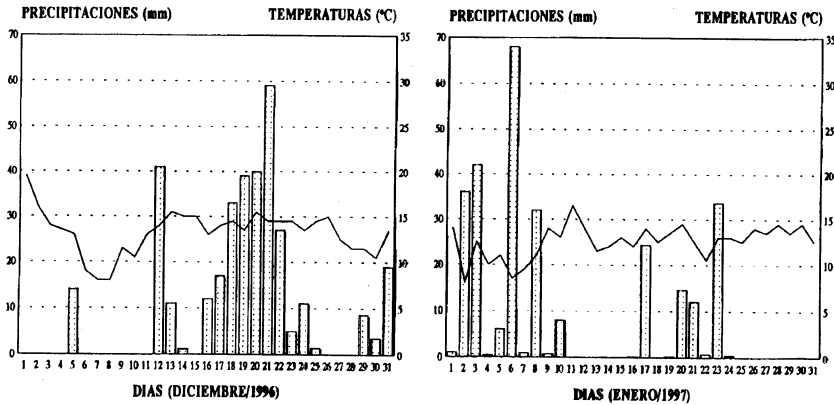
FIGURA Nº 1. TEMPERATURAS Y PRECIPITACIONES

Estos movimientos fueron precedidos por un mes de diciembre de intensas precipitaciones (ver figura nº 1), en los que se recogieron en la estación de Málaga Aeropuerto un total de 342.7 mm., muy por encima del valor medio para este mes, situada en 59 mm. Hay que tener en cuenta que la media anual de esta estación se sitúa ligeramente por encima de los 500 mm anuales, oscilando, según las fuentes, entre los 507 y los 569 mm. El registro se acercó bastante al valor más elevado para este mes, obtenido en 1962 con 364 mm., aunque aún lejos de los valores absolutos mensuales más elevados, como los 432 mm de enero de 1970 o los 497 de noviembre de 1989. Si a este dato añadimos la elevada pluviosidad de enero, con una cantidad recogida de 281 mm., muy por encima de los 66 mm de media, podemos apreciar la magnitud de las precipitaciones en este periodo bimensual, con un total de 623.7 mm, sensiblemente más elevado que el valor medio anual.

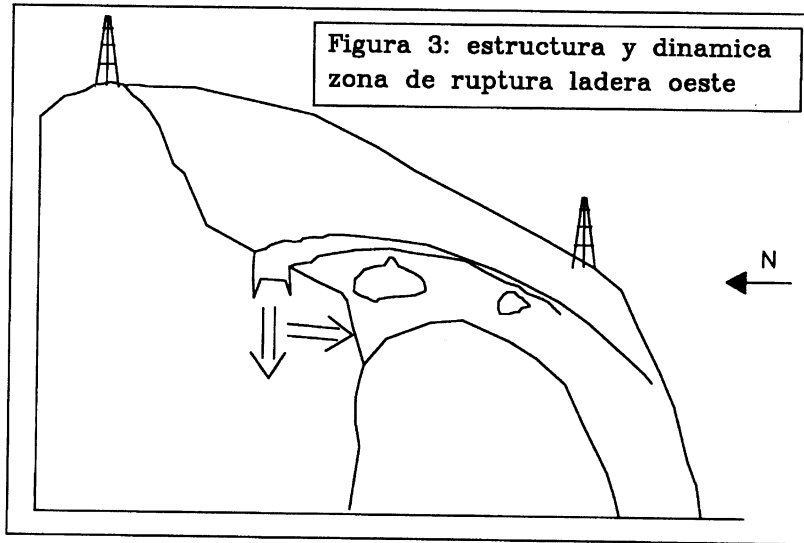
El factor activador de mayor importancia en la desestabilización lo constituye el desmonte acometido en la base de la ladera para la construcción del depósito de agua, que, con anterioridad a la formación de la grieta, ya generó un pequeño deslizamiento que puede apreciarse con claridad en la figura n° 3.

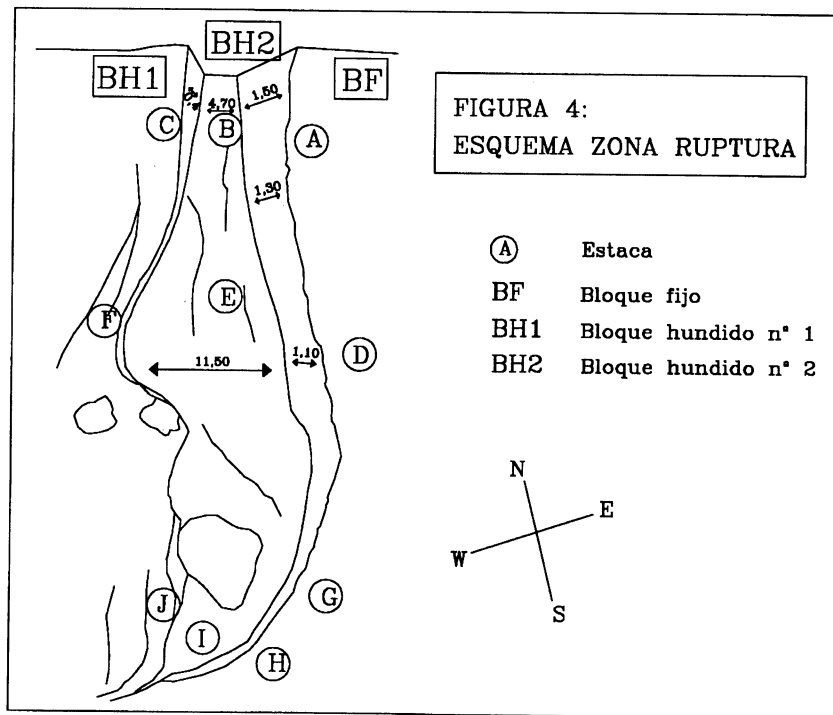
Analizándola ya con más detalle, en el sector superior de la ladera, donde la grieta discurre más o menos paralela a las curvas de nivel, puede observarse como la grieta está dividida en dos ramales (ver figura nº 4). El sector que transcurre más al este, y con ello a mayor altitud en la ladera, ha producido una ruptura disimétrica del terreno, generando un talud que separa con un desnivel medio de 1.30 m. un bloque hundido, BH2, del bloque fijo (BF). El salto del talud se prolonga en profundidad, midiendo la grieta una media de 1.50 m por debajo del nivel del bloque hundido.

A una distancia media de unos 8 m., se ha formado otra grieta que transcurre más al oeste y, por tanto, a un nivel más bajo de la ladera. Esta grieta genera un nuevo escalonamiento como consecuencia del hundimiento del bloque de terreno situado más al este, que, a pesar de su situación de mayor altitud, como consecuencia del movimiento, queda por debajo del nivel de la ladera en este punto, generándose por tantos dos taludes enfrentados, a distinto nivel, que encierran un bloque hundido entre ellos (BH2).

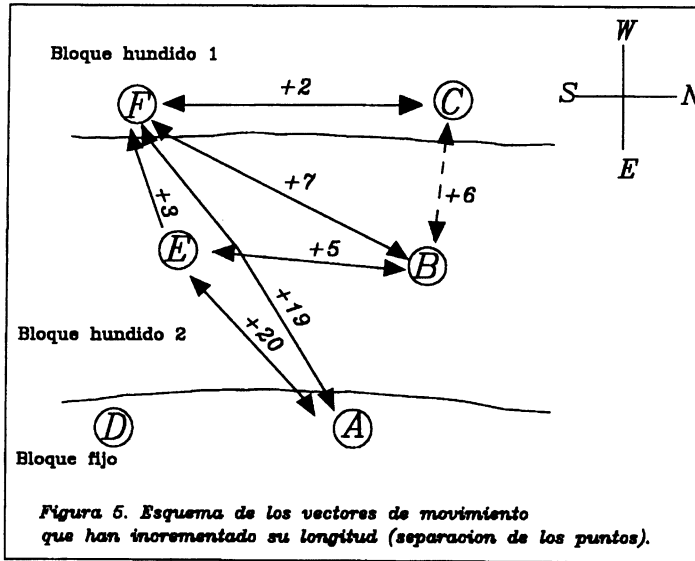
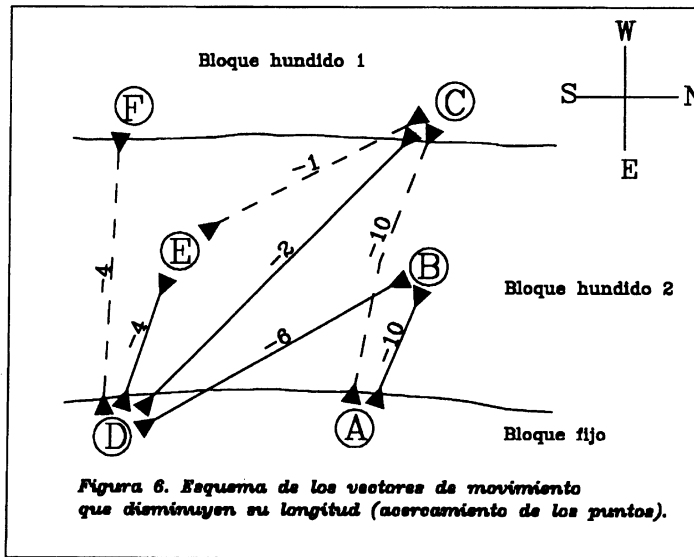
Las principales componentes del movimiento que se pueden apreciar a tenor de las mediciones obtenidas señalan las tendencias que se analizan a continuación. Se han esquematizado en algunos gráficos (figuras 5 y 6) los incrementos tanto positivos como negativos de las distancias. En primer lugar se analiza el **sector superior de la grieta**:

3. El bloque hundido 1 se ve afectado, aunque en escasa medida, por el movimiento N-S, hecho que justifica el alejamiento de F del punto fijo A (19 cm.), simultáneo al acercamiento de C (-2) y F (-4) al punto D, acercamiento que no podría producirse si el bloque hundido 1 fuera únicamente de despeque (este-oeste) respecto del bloque fijo.

4. En el bloque hundido 2 se está experimentando, con mayor claridad, este movimiento. El punto E se separa del punto A (20 cm.), lo que podría indicar un desplazamiento este- oeste

del bloque hundido 2 respecto al bloque fijo. Sin embargo, el punto F, situado en la misma trayectoria que el E, sólo se distancia de A en 19 cm, lo que supone un incremento del 1,36 %, frente al incremento del 1,8 % de la distancia A-E. Esto sólo se explica porque el punto E está experimentando un movimiento hacia el sur, a la vez que hacia el oeste, con lo que se incrementa la distancia de separación.

De igual modo puede observarse como los puntos E y B, ambos en el bloque hundido 2, se acercan a los puntos fijos A y D (B-A: -10 cm.; B-D: -6 cm.; E-D: -4 cm.). Este acercamiento nuevamente se explica por el movimiento norte-sur del bloque hundido 2.

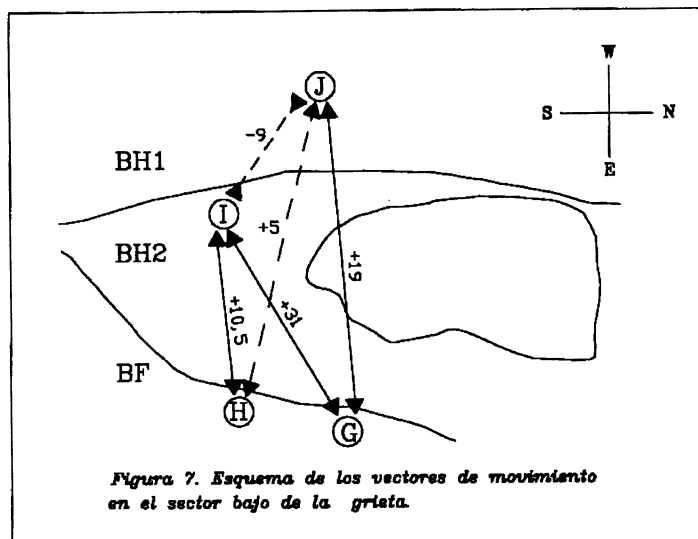
Figura 7. Esquema de los vectores de movimiento en el sector bajo de la grieta.

Sector en el que se unen la grieta este y oeste, **sector inferior de la grieta** (ver fig. 7):

2. Al igual que ocurría en el sector superior de la rotura, el bloque hundido 2 se mueve con una mayor intensidad que el bloque hundido 1, y en este caso, puesto que el movimiento hacia el sur parece verse limitado por el hecho de que el bloque hundido 2 termina en este punto (se unen los dos taludes y las dos grietas, cerrándolo al sur), habrá que pensar que el movimiento de separación este-oeste es mayor que en el sector superior anteriormente analizado, ya que los incrementos de separación son muy grandes en distancias de medición muy pequeñas.
