TRATAMIENTOS DE CONSERVACIÓN Y RESTAURACIÓN DEL PASADOR IBERORROMANO PROCEDENTE DE MELILLA

MORFOLOGÍA:	Pasador Iberorromano.
N ° DE REGISTRO:	ML / PV / 00 / UE1 / 80.
MATERIAL:	Bronce.
YACIMIENTO:	Plaza Veedor, Melilla la Vieja.
PROCEDENCIA:	Melilla.

Amaya Martínez Felices.
 Licenciada en Bellas Artes
 Especialidad Restauración.

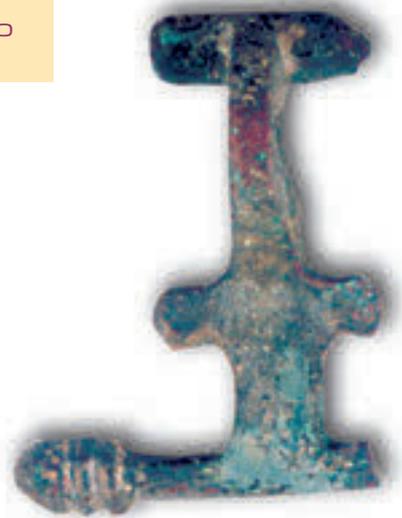
Antes de la restauración: anverso

primer lugar que el pasador está incompleto ya que el vástago superior se encuentra fracturado en su parte izquierda. Por otro lado la localización del mismo, tras una remoción de tierras efectuada para la construcción en un parking en la zona, nos mostró que dichas obras se encontraban en un terreno de composición material muy variada en el que se pueden apreciar restos orgánicos de fauna terrestre y marina, restos de cerámicas, instrumentos metálicos y vítreos, así como humus o escoria de roca. Igualmente es necesario observar que los terrenos en los que se produjeron los hallazgos están muy próximos al mar, por lo que los índices de humedad relativa han sido muy altos lo que ha producido la cristalización de sales en superficie

fijando carbonatos y malaquita fundamentalmente, por lo que las zonas más afectadas han sido donde la pieza presenta algún tipo de decoración incisa, así como en sus bordes y extremos.

Las diferentes alteraciones han producido picaduras puntuales sobre la morfología de la pieza que también se han visto cubiertas de carbonatos cristalizados. Se localizaron igualmente oxidaciones parciales, en las zonas más sobresalientes, acentuándose aún más en su reverso. Estas oxidaciones aparecen, tanto en el pasador como en las otras piezas metálicas encontradas en el yacimiento de Veedor; se da la aparición de una capa rojiza fuertemente adherida a la pátina de vejez.

Se realizaron dos tipos de limpieza: la primera fue de tipo abrasivo realizada de forma general, para la eliminación de concreciones terrosas y suciedad superficial. Posteriormente se realizaron las pruebas de solubilidad para la eliminación de sales solubles e insolubles, carbonatos y cloruros básicamente.

Ofrecieron resistencia las cristalizaciones de carbonatos que se produjeron en el interior de las picaduras, así como la eliminación de la capa rojiza a la que hicimos referencia en el apartado de estado de conservación. Ambas alteraciones fueron tratadas de forma puntual mediante un tratamiento ácido. El tratamiento de desalación, se realizó por inmersión en baños de agua desionizada. Una vez finalizado este proceso y seca la pieza, se aplicó una capa de protección a base de cera microcristalina diluida en guait-spirit. Para el embalaje de la pieza, se realizó un
