NUESTRA SEÑORA DEL CARMEN DE CALAHORRA: RECUPERACION DE UNA IMAGEN

Cristina Guallart Balet
Ana Bolea Fdz-Pujol

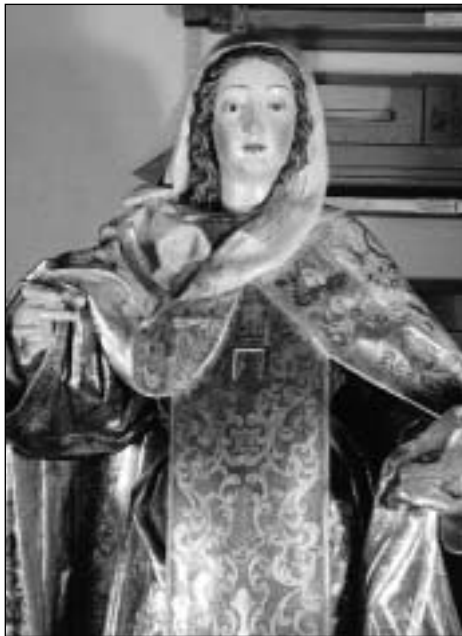
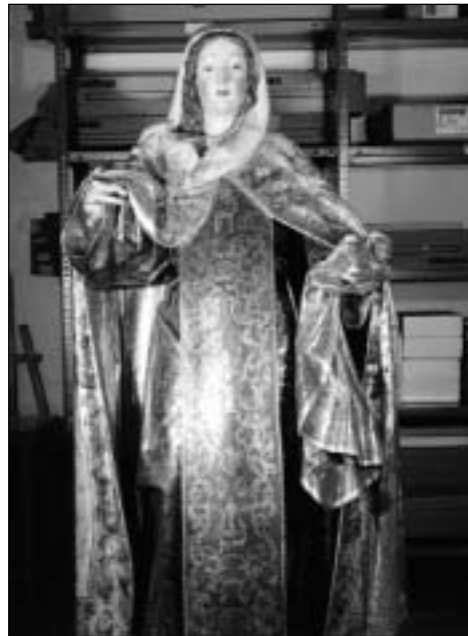
Aspecto actual de la Imagen de la Virgen del Carmen una vez finalizado el proceso de restauración.
