Noticias sobre los trabajos de consolidación de la Torre de los Maderos de Tarifa

Este artículo tiene como objeto dar noticia y descripción de las obras de consolidación urgentes acometidas en el tramo meridional de las murallas de Tarifa, centradas en la torre de flanqueo del ángulo sureste del recinto de la Aljaranda, conocida como de los Maderos, de los Saavedra o de las Comedias (Imagen 1). Las obras fueron encargadas por la Delegación de Cultura de la Junta de Andalucía en Cádiz en diciembre de 2005, siendo finalizadas en abril de 2006 bajo la dirección principal del Jefe de Servicio de Bienes Culturales y los arquitectos Pedro Gurriarán Daza y Salvador García Villalobos de la empresa Yamur. Arquitectura y Arqueología S.L. (3).

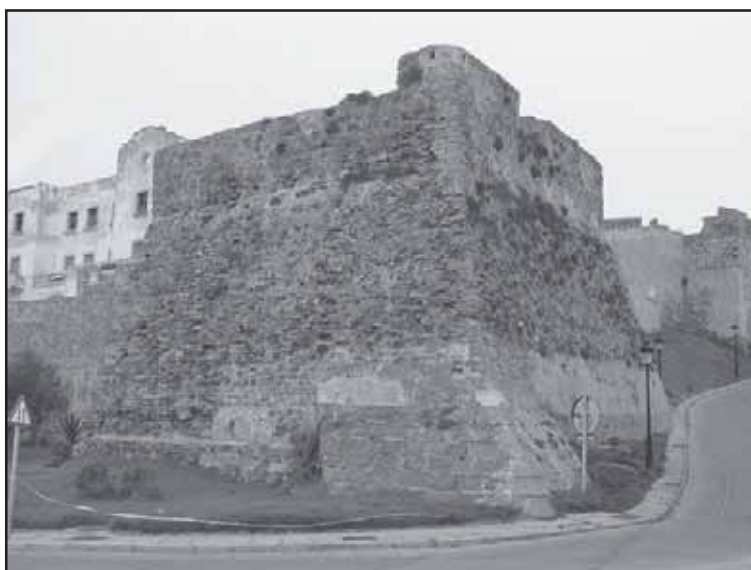
Imagen 1.- Aspecto general de la Torre de los Maderos desde la costa, antes del comienzo de los trabajos de consolidación. Noviembre de 2005.

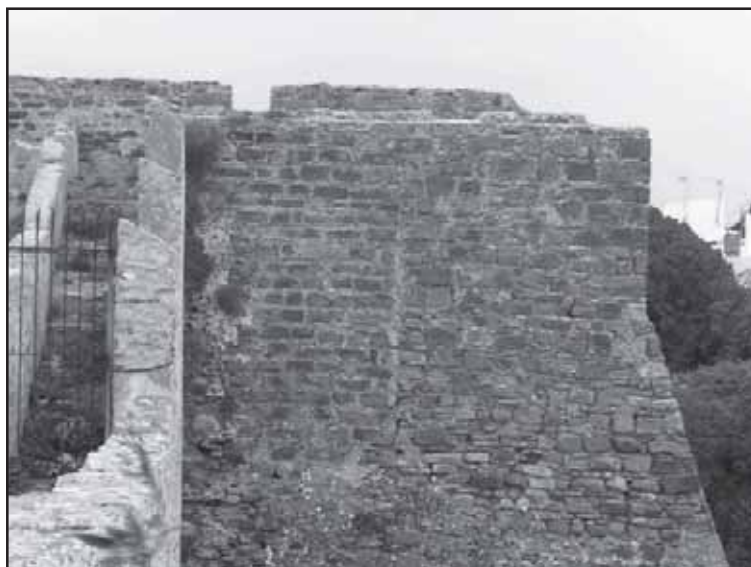
Imagen 3.- Detalle de la cara occidental de la Torre de los Maderos. Obsérvese la torre primitiva forrada por la obra moderna ataludada*.

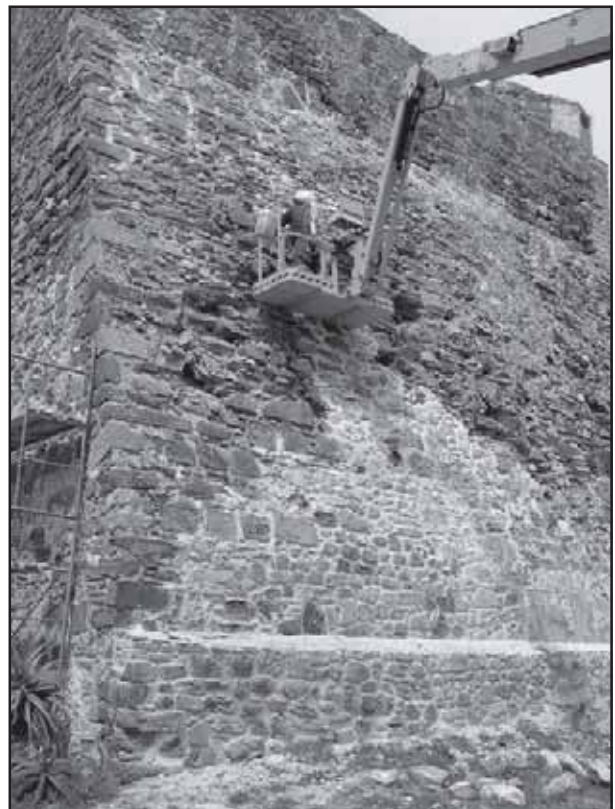
rición generalizada de los revestimientos, dejando al descubierto las fábricas, y sufriendo éstas la pérdida parcial de la argamasa de ligazón. El principal daño lo recibían los morteros de cal, que además son de baja calidad, los cuales se iban deteriorando progresivamente mediante su descomposición y disgregación, en principio superficial. Esta circunstancia llevaba implícita una cierta debilidad de las fábricas a través de su ligante. No sabemos si la pérdida de la argamasa de unión o la propia acción de expolio había ocasionado la desaparición de piezas en algunos puntos de la torre, sobre todo en la base de la cara meridional.

Imagen 8.- Detalle de la cara meridional de la torre durante la ejecución de los trabajos de consolidación.

- Con posterioridad se procedió al retacado de las fábricas conservadas con un mortero de características cromáticas y resistentes parecidas al existente; para ello se propuso el empleo de un aglomerante bastardo de cal y cemento blanco (proporción 1:1:6), creando llagas y tendeles finos, ligeramente rehundidos, que evitaran grandes rebabas sobre las piezas (Imagen 8).

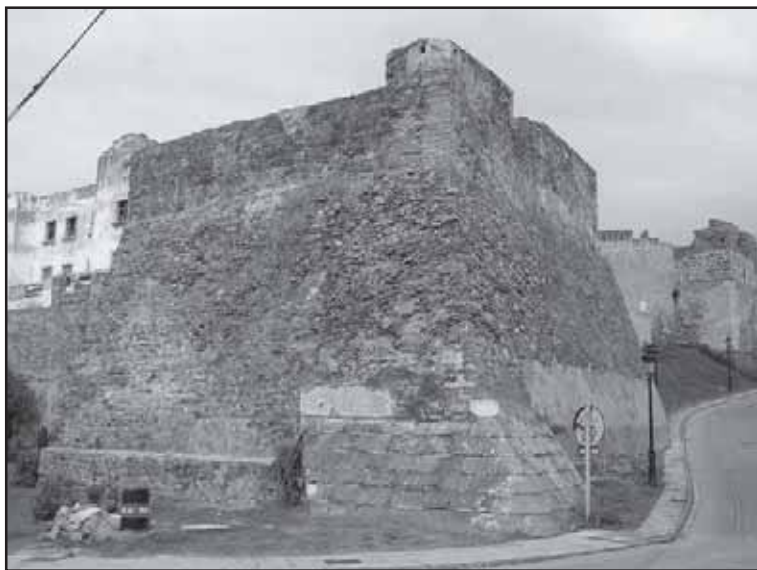
Imagen 9.- Aspecto general de la Torre de los Maderos desde la costa al finalizar los trabajos de consolidación. Abril de 2006.

Por último, cabe hacer mención a una actuación no contemplada en el informe técnico inicial, y que se reveló necesaria a lo largo de la evolución de los trabajos. Hacemos referencia a la compleja integración visual existente entre los materiales originales y los nuevos que fueron aportados en estos trabajos. El importante contraste cromático no era el adecuado a los criterios de restauración, de ahí que se aplicara una veladura superficial de la misma coloración que los antiguos por parte de técnicos restauradores en aquellas zonas donde se habían aplicado nuevos morteros (Imagen 9).
