INTERVENCIÓN EN LA TORRE DE LOS ENCISO

María del Carmen Ruiz Fernández / Encarnación López Martín
Arquitecta / Arquitecta Técnica

RESUMEN: La Torre de los Enciso es una torre-fuerte que data de la primera mitad del siglo XVI. Tras un prolongado abandono se hallaba en estado de ruina. En 1999, la Junta de Andalucía acometió una Obra de Emergencia con la que se ha logrado atajar el avanzado deterioro y recuperar este elemento de indudable valor histórico. No obstante, es necesaria una segunda fase que permita poner en uso el edificio, lo cual facilitará su difusión y evitará que vuelva a caer en el olvido.

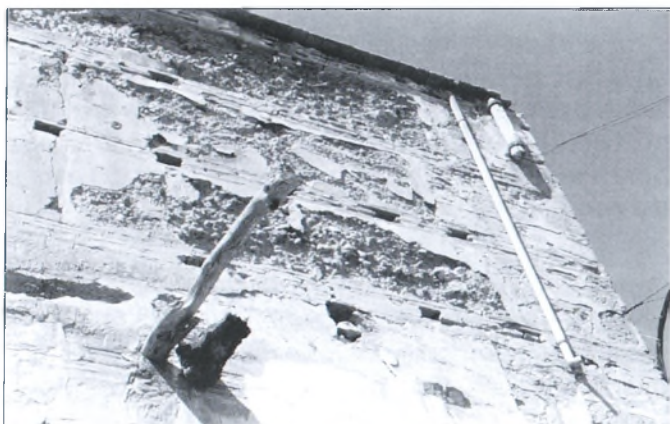
Foto 1

Persistían en el muro restos de edificaciones anexas y elementos como la bajante (foto 1), que no sólo se encontraba en mal estado, sino que producía el arrastre del poco agua que recogía en cubierta por la fachada.

A la hora de resolver la evacuación de aguas pluviales había que dar una solución distinta a la existente, en vista de los efectos perjudiciales para la fachada. Se barajaron varias posibilidades: por un lado, la de colocar gárgolas en la fachada trasera que expulsaran el agua desde una altura considerable. La caída de este chorro combinada con el efecto del viento, especialmente en esta parte tan expuesta, sería perjudicial para la fachada. La opción de una bajante metálica vista, en acero o en cobre, resultaba demasiado estridente en tanto el envejecimiento no suavizara este efec-

to, por lo que finalmente se optó por pintarla de un color similar al de la fachada. Esta bajante conecta con un canalón oculto en cubierta.

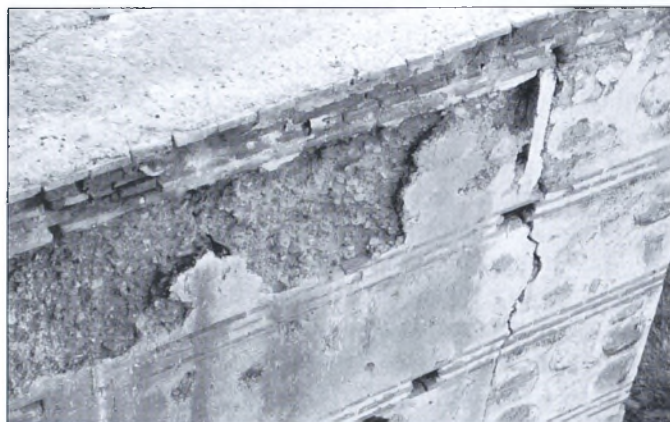
Foto 3

La foto 3 reproduce en detalle la disgregación del *tapial*. Se puede observar la grieta que surca el

muro verticalmente desde su coronación, donde el atirantado de ladrillo ha perdido algunas piezas.

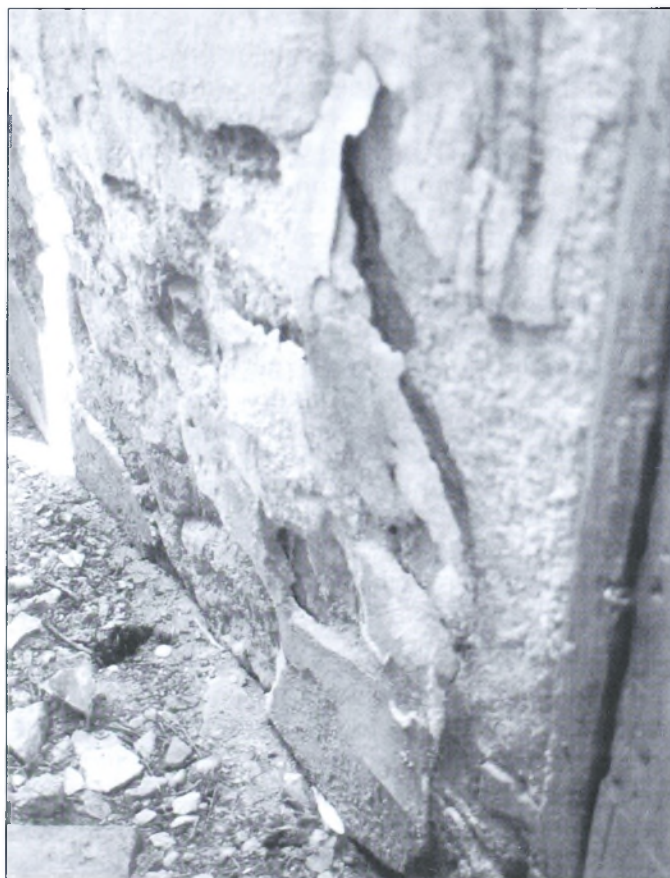
Foto 4

La foto 4 ilustra la descomposición del muro: Se observa la parte baja del muro, compuesto por piedras y argamasa con un revestimiento de mortero de cal. El efecto de la humedad ascendente del terreno ha provocado el desprendimiento del revestimiento, como consecuencia de la cristalización de sales.

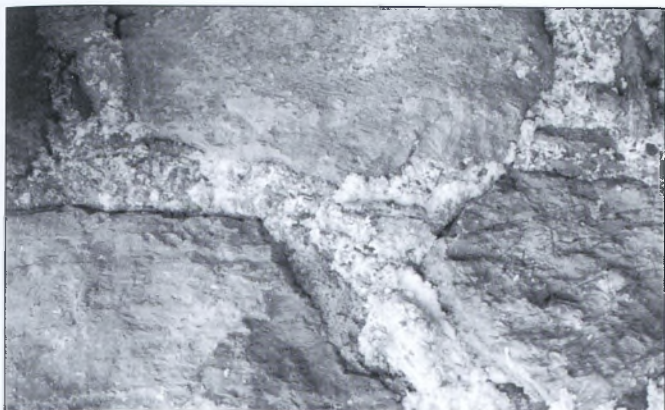
Foto 5

En la foto 5 se refleja más en detalle la cristalización de sales. La humedad ascendente del terreno y el agua de lluvia han provocado la disolución de sales y han servido de vehículo para que afloren a la superficie. La evaporación del agua que las transporta supone su cristalización, y con ello el consecuente aumento de volumen que ha ocasionado el desprendimiento del acabado.

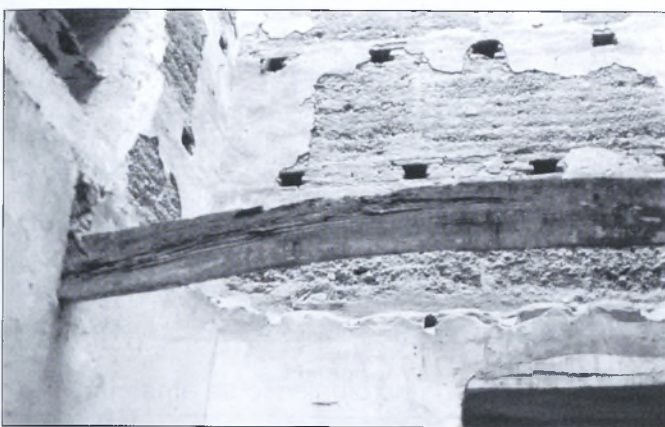
Foto 6

Como vemos en la foto 6, el deterioro de los muros se ha extendido al interior, favorecido por grietas que a veces los atravesaban en todo su espesor y por la penetración de agua de lluvia a través de la cubierta, como veremos en las siguientes fotos.

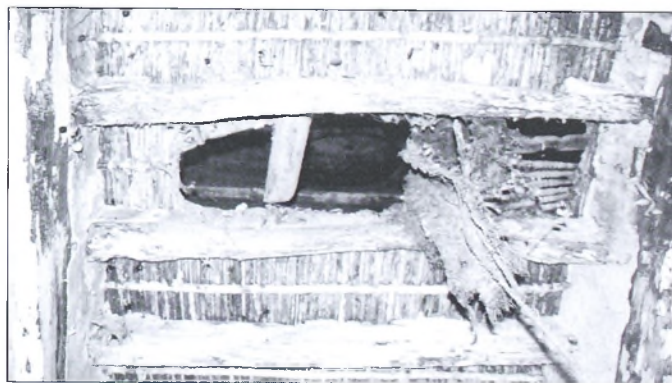
Foto 7

Forjado de techo de planta baja (foto 7), con desaparición de parte del cañizo y solado. En

general los rollizos presentan mal estado de conservación, estando en su mayoría afectados por insectos, humedad, etc.

Se demolieron los forjados existentes (foto 29) y se trataron los rollizos a colocar, aplicándole una capa de insecticida-fungicida. Se realizaron los forjados respetando la misma disposición de los rollizos, a excepción del primero, donde al introducir la escalera de acceso a planta primera hubo que prescindir de la segunda viga de apoyo. En este techo y en el siguiente se repitió la solución de cañizo y mortero de cal, en el que se introdujo una malla de fibra de vidrio para impedir la fisuración del mortero (fotos 30 y 31). En la planta de cubierta se colocó el tablero de ladrillo hueco sencillo, tomado con yeso, repitiendo la tipología que encontramos (foto 32).

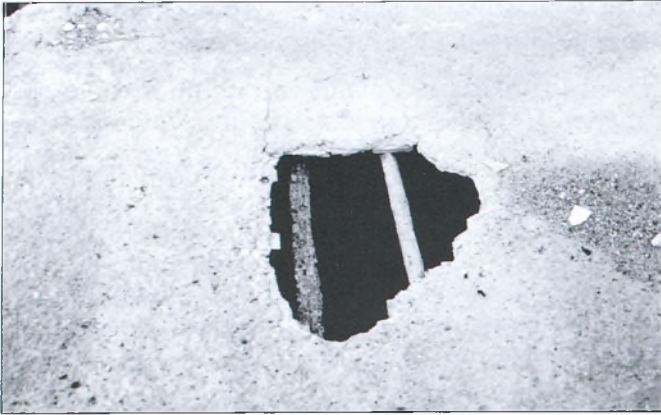
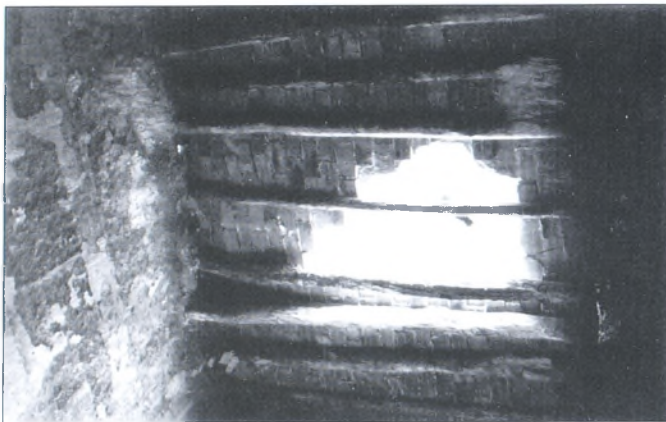
El orificio del forjado de cubierta (fotos 8 y 9) hace que la evacuación de aguas pluviales no se realice perimetralmente, sino hacia el interior del inmueble, con los consecuentes daños que ha supuesto.

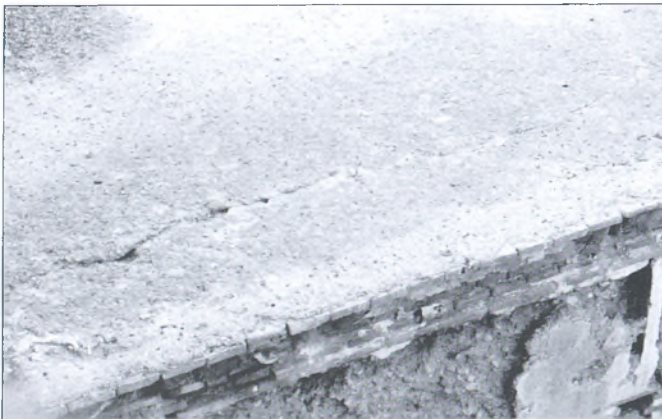
Foto 10

La cubierta presenta otros daños como la grieta que se observa (foto 10), cuyo origen es la deformación estructural del forjado, además de otras fisuras que solo afectan la superficie, pero carecen de importancia frente a lo ya dicho.

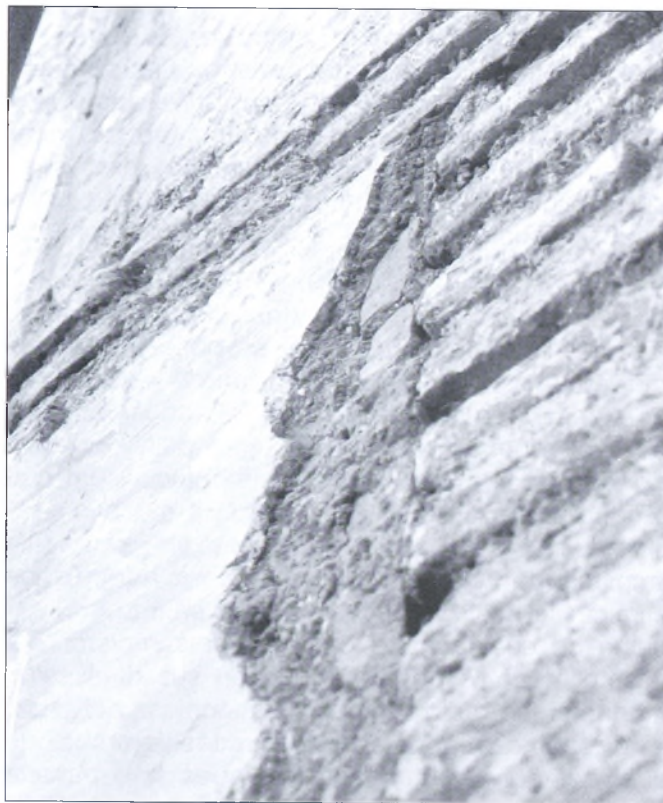
Foto 14

En la foto 14 se observa el acabado del paño con una capa de mortero rico en cal. Este acabado consigue impermeabilizar el paramento frente al agua de lluvia a la vez que lo hace permeable al vapor procedente del interior. Su desaparición provoca el desprendimiento del tapial dejándolo expuesto a los factores meteorológicos.

Se procedió al picado y saneado de los paños de tapial, eliminando el revestimiento en buena parte y aplicando mortero a base de cal en sucesivas capas.

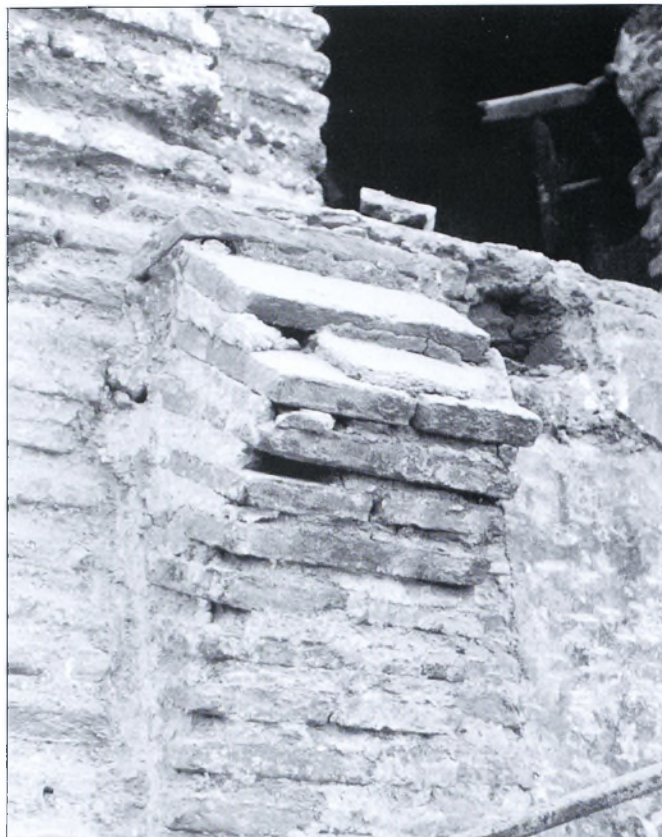
Foto 16

El ladrillo se encuentra formando las hiladas de tirantes a lo largo de las tres fachadas, en las esquinas del segundo cuerpo y en la fachada lateral, en la formación del arco y en las ménsulas que antaño debieron servir de apoyo al puente levadizo (foto 16). Los daños consistían fundamentalmente la pérdida de material.

Sobre el ladrillo se actuó eliminando las piezas en peor estado, saneando el *llagueado* y picando y retirando los revestimientos y acabados que le fueron aplicados, más visibles en la fachada lateral. Se procedió a la reposición de piezas, para lo cual se emplearon ladrillos del mismo tipo que los existentes. El *llagueado* se realizó con el mismo mortero de cal utilizado en el tapial.

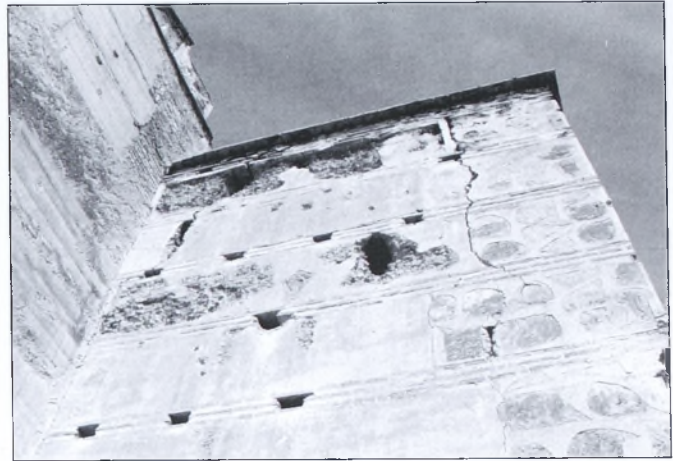
Foto 19

El estado de conservación en las partes de mampostería era bastante mejor, por tratarse de un material más resistente que la argamasa o el ladrillo, y los daños que presentaba eran exteriores, localizados en el revestimiento y el rejuntado de la piedra (foto 19).

Se procedió al picado del mortero de cal con el que estaban enfoscados, y la capa de mortero con la que se regularizaba la superficie y se simulaban las piedras en las partes en las que no existían, ya que hemos de señalar que encontramos muchas menos piedras de las que parecían haber.

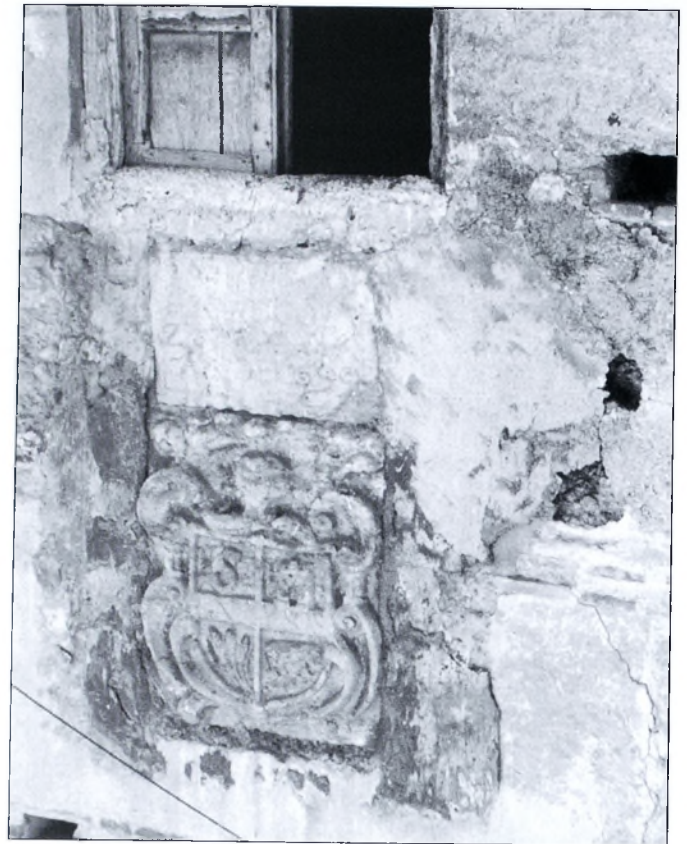
Foto 21

Aunque no presenta daños graves e irreparables, su exposición le ha producido una serie de lesiones de tipo físico como son acumulaciones de

polvo, manchas, y otros restos que han penetrado en los poros superficiales de la piedra y le dan ese aspecto que lo hacen pasar desapercibido (foto 21).

Para actuar en él se decidió aplicar una primera limpieza lo menos destructiva posible, y en función de los resultados estudiar si procedía otro tipo de intervención. Por lo tanto se empezó por aplicar una limpieza con agua mediante frotación con un cepillo.

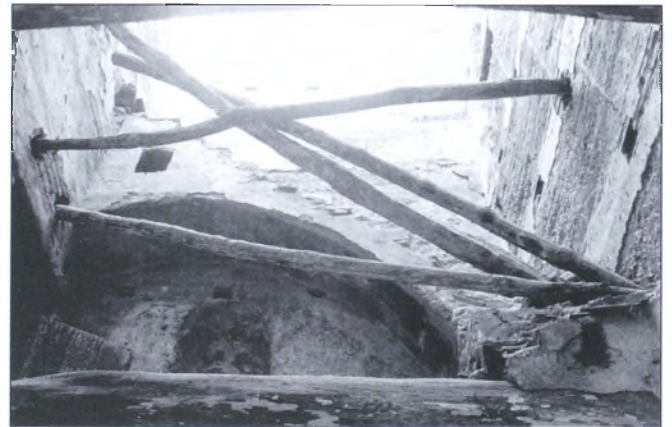
Foto 29

Como se ha dicho anteriormente el forjado intermedio había desaparecido, y los dos restantes estaban en situación pésima.

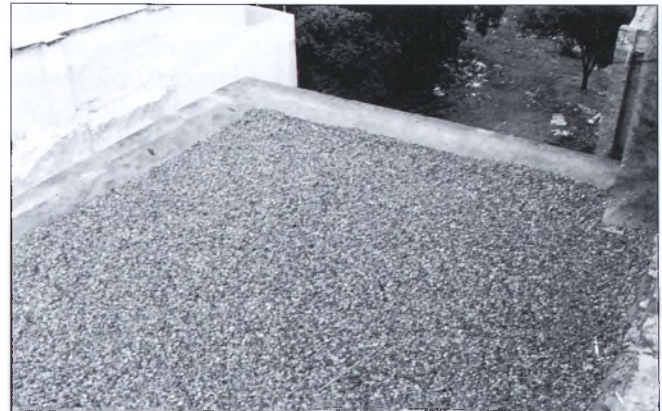
Foto 33

En la cubierta el único elemento impermeabilizante era la capa de launa. Este tipo de cubrición, existente aún en construcciones de la zona, necesita mantenimiento continuo. El abandono del inmueble ha hecho inservible la cubierta. La pendiente del paño estaba realizada mediante la incli-

La nueva solución pasa por colocar sobre la capa de mortero de cal una lámina de material plástico que actúa como barrera de vapor y se realiza la formación de pendientes con hormigón aligerado, sobre la cual se coloca una lámina impermeabilizante. El acabado de la cubierta se realiza con gravilla, material más duradero que la launa y que apenas necesita mantenimiento (foto 33).

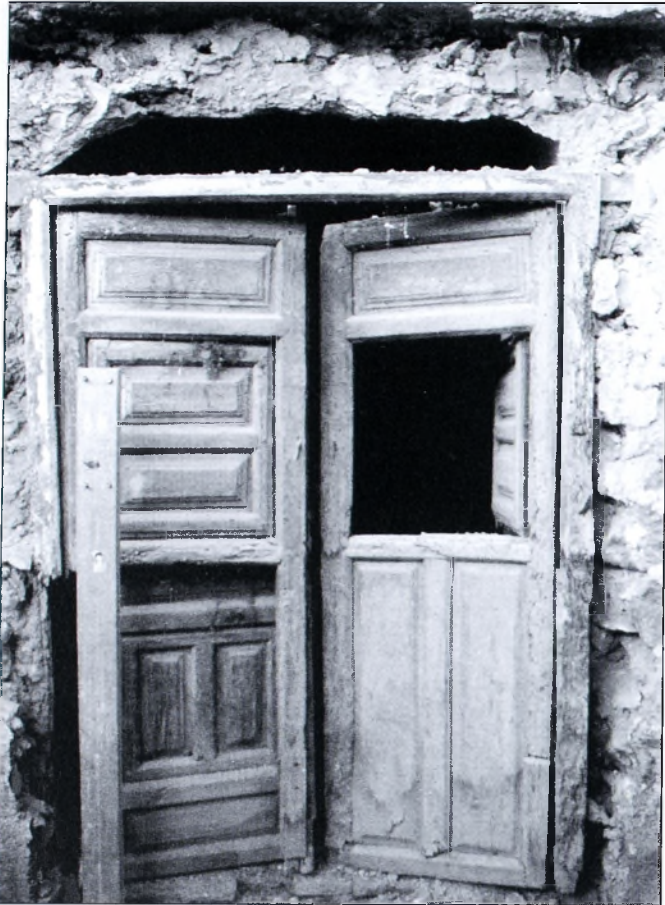
Foto 42

Las carpinterías existentes son inservibles (foto 42), luego la misma solución dada a la puerta se tendrá que llevar a cabo en el resto, procediendo a la sustitución de toda la carpintería en próximas intervenciones, por no poder contemplarse dentro de una obra de emergencia.
