INFORME FINAL DEL PROCESO DE INTERVENCIÓN DE LA VENERADA IMAGEN DE NUESTRA SEÑORA LA SANTÍSIMA VIRGEN DE GÁDOR, PATRONA DE BERJA

*Francisco Miguel Marín Cruces
Restaurador de Obras de Arte
Colegiado nº 1.075*

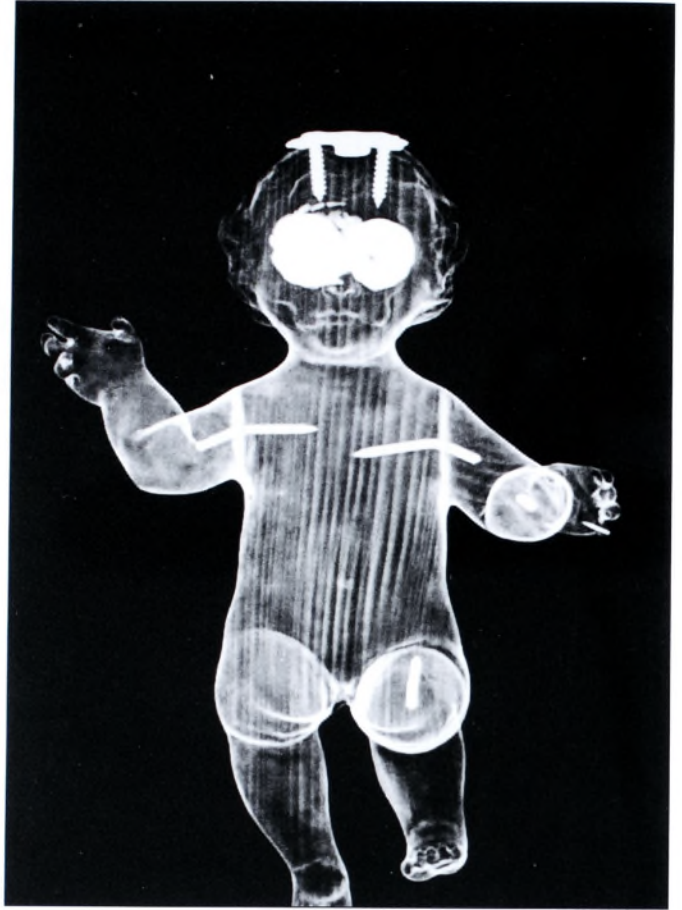
Estudio radiográfico del Niño Jesús (visión frontal).

El niño Jesús poseía la fractura de ambos brazos, a la altura de su ensamble con el resto del cuerpo y a la altura de brazo y antebrazo izquierdos. Los estudios radiográficos arrojaron que existían elementos metálicos en el interior de dichas zonas, utilizados como procedimiento de fijación de las piezas puestas en contacto. La pierna izquierda se encontraba amputada a nivel de su ensamble con la cadera para ser elevada mediante una cuña realizada con resina epoxi, facilitando la nueva disposición sedente de la imagen sobre la mano izquierda de la Virgen. Dicha zona se encontraba asegurada con un clavo metálico¹⁶. Su cabeza poseía una gran pérdida de soporte, al serle instalada una placa metálica de proporciones considerables que incorporaba una tuerca soldada para la introducción de un tornillo en la fijación de su corona¹⁷.

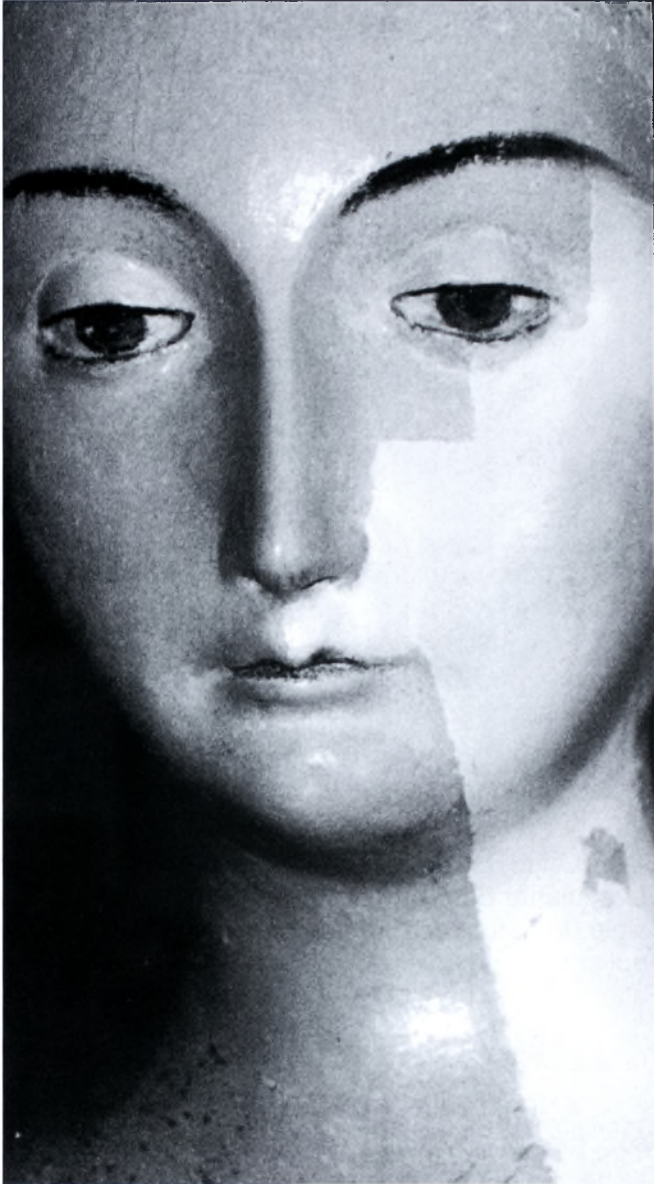
Proceso de intervención. Eliminación de estratos pictóricos superpuestos en la imagen de la Virgen.

La policromía superpuesta se encontraba craquelada, falta de adhesión, apareciendo pequeñas grietas transversales en la zona del cuello de la Virgen. En general, el estado de adhesividad de aquella era escasa y corría el peligro de desprendimiento, sobre todo en zonas donde existían pérdidas de la policromía original.

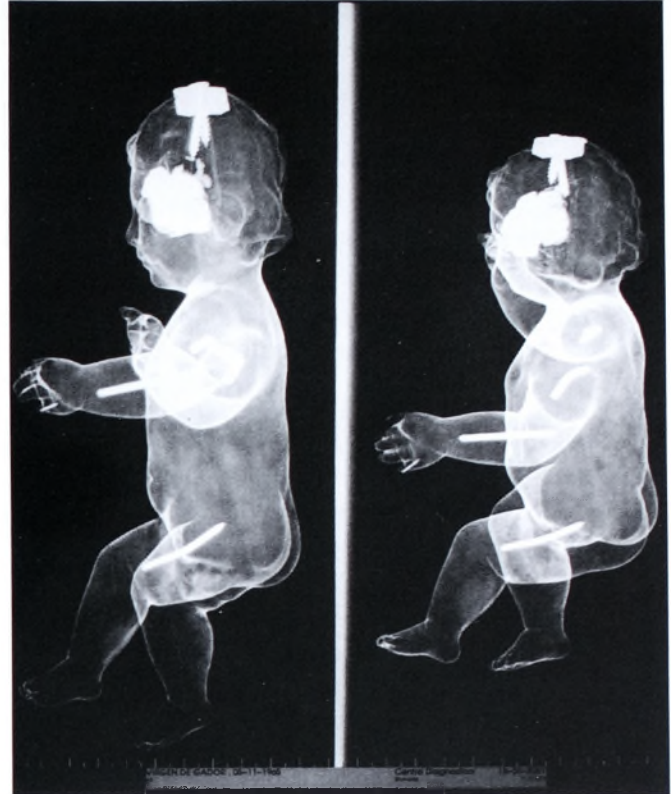
Estudio radiográfico del Niño Jesús (visión lateral).

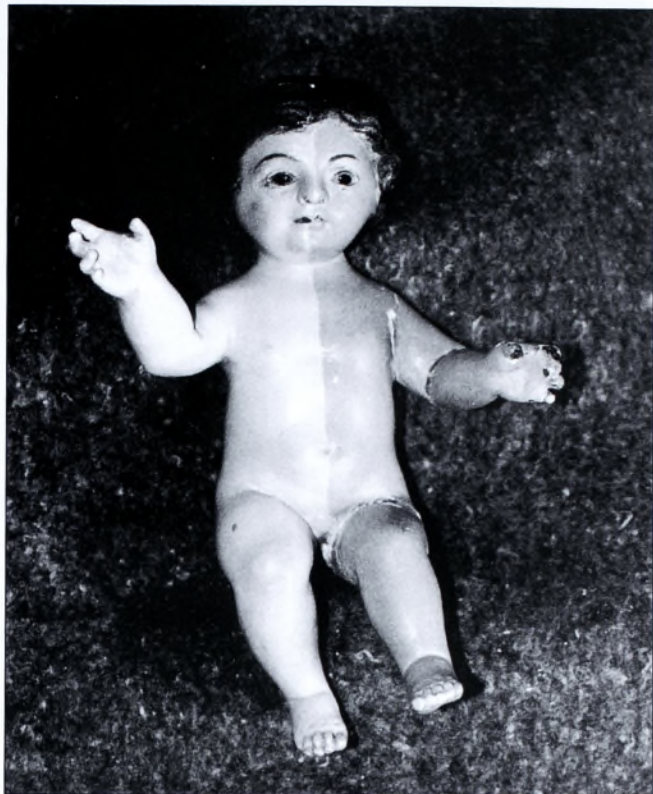
*Proceso de intervención.
Eliminación de repintes en el Niño Jesús.*

La aplicación de una nueva policromía en la imagen del Niño Jesús cubrió parte del vidrio de sus ojos con restos de color.

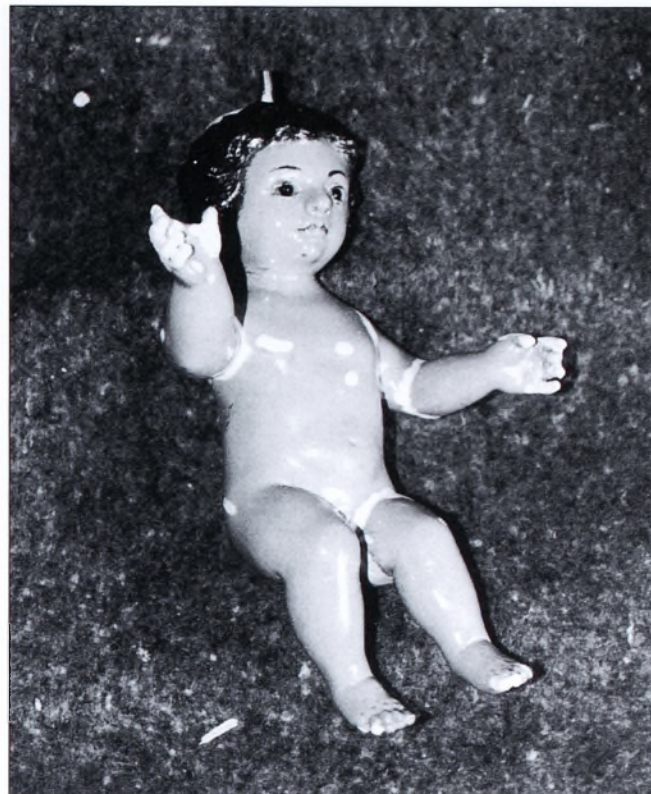
*Proceso de intervención.
Estucado de lagunas del Niño Jesús.*

Eran considerables las pérdidas de soporte en la base del cuello y lóbulo de la oreja derecha de la Virgen y zonas de rotura de los miembros superiores e inferiores del Niño.

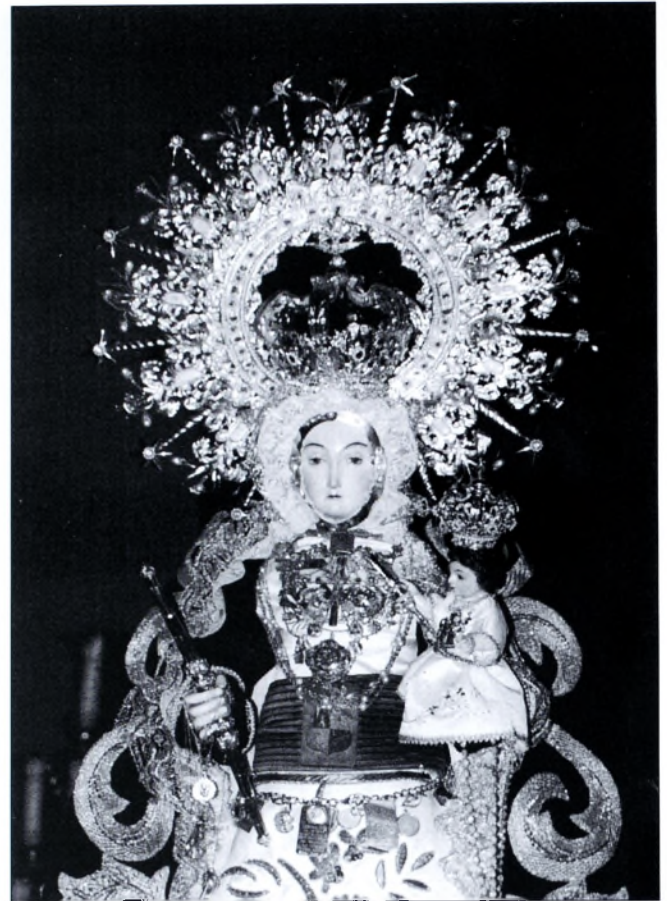
Imagen de la Virgen tras la penosa «restauración» de 1991 (nótese el cambio del gesto de las manos).

Si bien el soporte, en general, presentaba una aceptable consistencia física. La imagen sufría la pérdida y sustitución de sus manos originales, por otras talladas con distinto ademán que hacían perder el sentido general y expositivo de la obra¹⁵. Hecho éste inconcebible que falseaba la realidad histórica y concepción estética del conjunto, sin justificación alguna, con una falta de delicadeza y respeto por parte del operario que la interviene con anterioridad. Una obra de arte es un hecho único e irreplicable en el que cualquier modificación de las condiciones expositivas hace perder su autenticidad y resulta un atentado sobre la integridad de la misma.

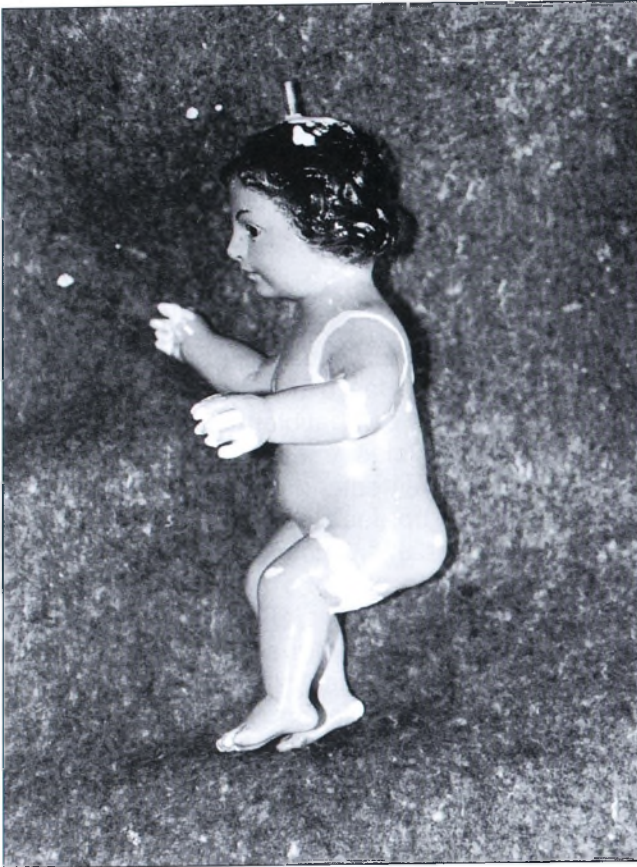
Proceso de intervención. Estucado de lagunas del Niño Jesús (la pierna izquierda se fijó de nuevo en su posición original, tras la eliminación de la cuña colocada en 1991).

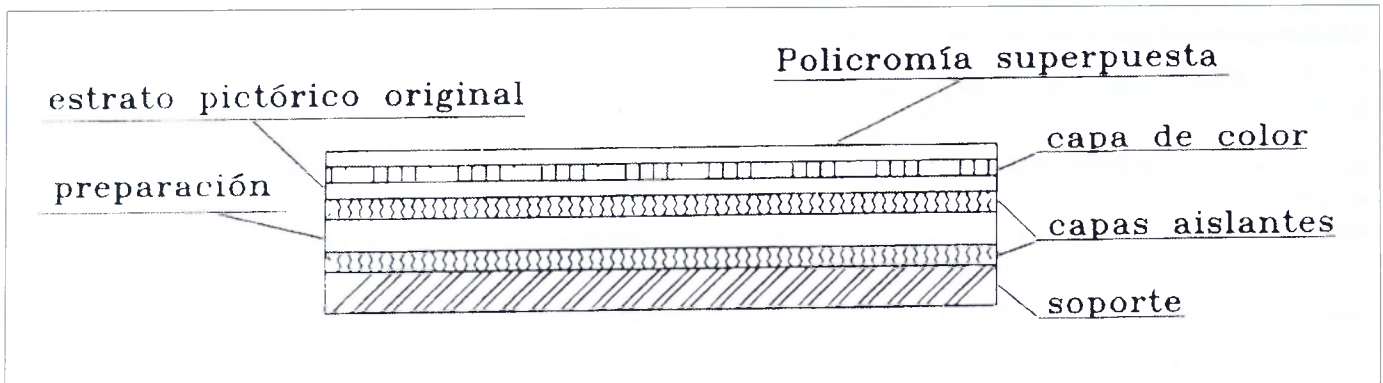
Sección transversal del conjunto pictórico de la Stma. Virgen de Gádor.
