La fachada principal del Palacio Episcopal de Murcia: un caso singular de pintura mural al exterior y de problemática conservación

VICTORIA SANTIAGO GODOS

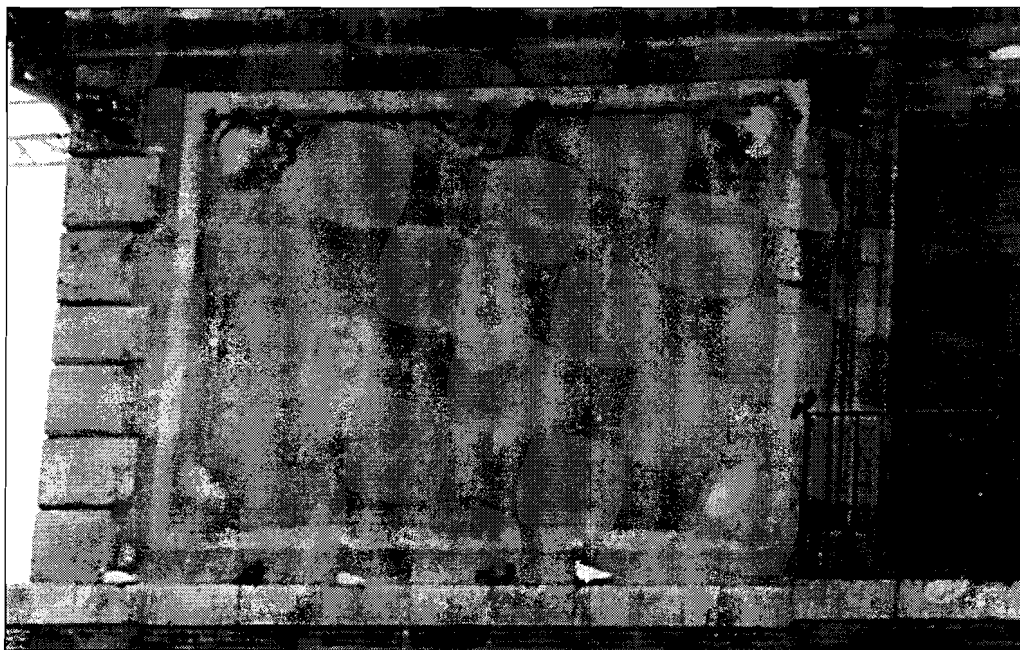
En la fachada principal las pinturas se encuentran distribuidas por todo el frente e n todos los espacios entre los vanos— desde la planta baja a las dos superiores, adaptándose a las diversas dimensiones de los entrepaños, mayores en los extremos y más reducidas en el centro (lám. 6). El motivo decorativo se repite en todos ellos: una imitación de tapices con fondo rosáceo y adornos de rocalla en sus ángulos y bordes, con fingidas molduras pictóricas en tonos grises, marrones y verdes, que los **enmarcan** ricamente, junto a un elemento central a modo de cornucopia o medallón, rodeado también por bellas rocallas que fingen, con sus luces y sombras, unos volúmenes de los que en realidad carecen. La rocalla, que no es otra cosa que la imitación de rocas, caracolas, etc., es un elemento característico del rococó y en este paramento se hace uso de él profusa y asimétricamente, tanto en la parte pintada como en los diversos elementos ornamentales esculpidos en piedra (lám. 7).

Lám. 7. - Detalle de la zona superior de la fachada norte del Palacio Episcopal

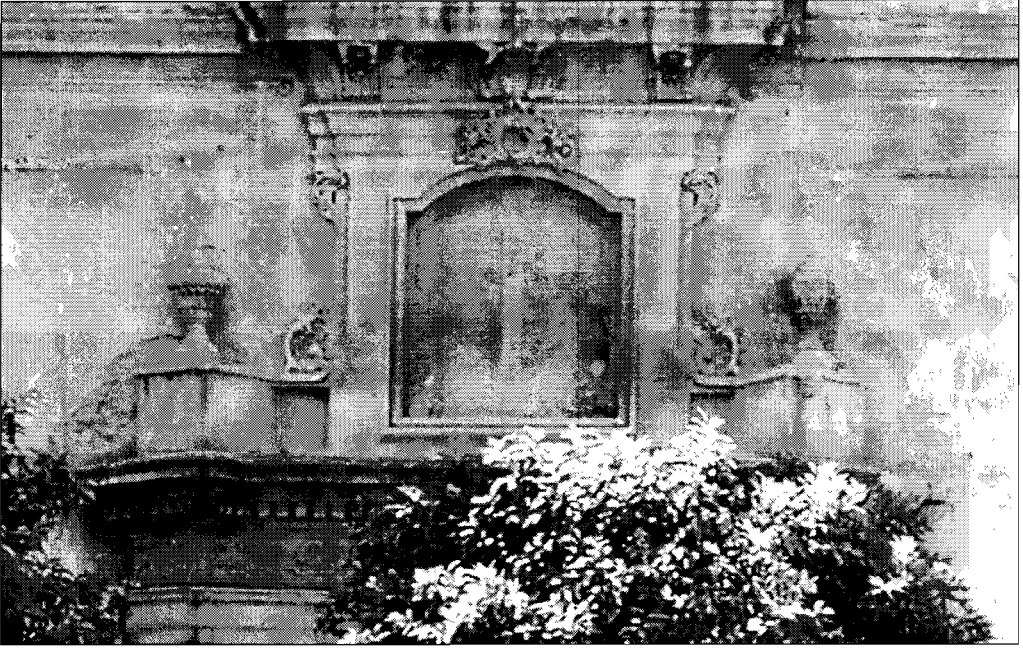
En la fachada principal de este Palacio existe, además del claro efecto de conjunto, un trampantojo o "trompe l'oeil" muy evidente, ya que está pintada una falsa ventana en el primer piso y sobre la puerta lateral derecha, que ocupa físicamente el espacio que en el interior da a la capilla, y se corresponde simétricamente al otro lado con otra ventana exacta, pero auténtica (láms. 8 y 9). Pese a la enorme suciedad y deterioro que posee se aprecia la sensación de profundidad y aún se confunde lo pintado de manera engañosa con la realidad.

Lárn. 8. - Vista de la ventana fingida del lateral derecho del alzado norte del Palacio Episcopal

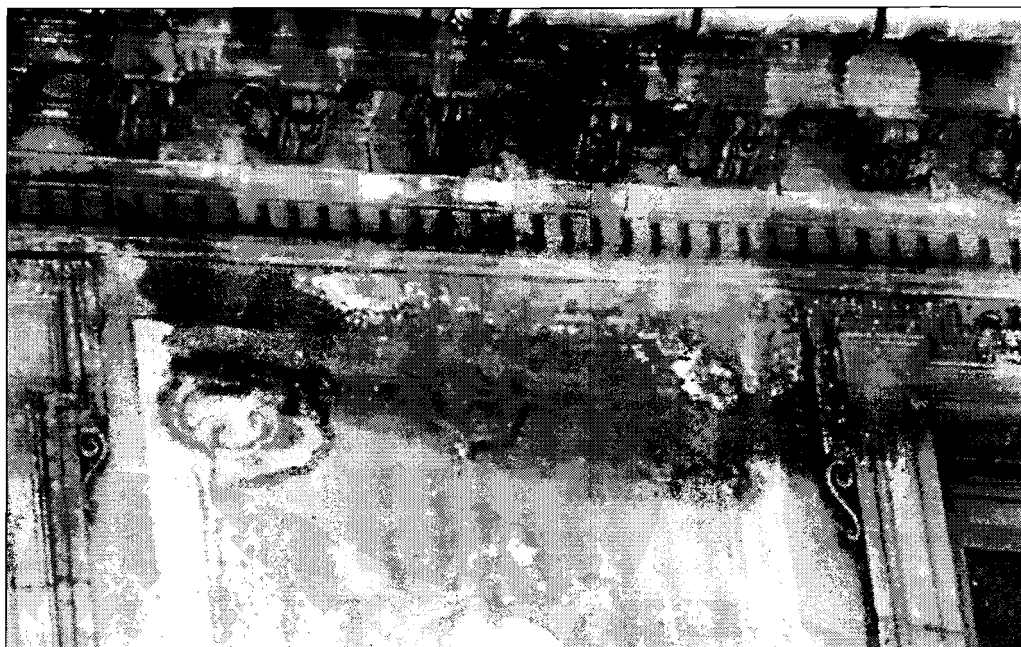
Lám.10. - Detalle del deterioro existente en la fachada norte del Palacio Episcopal de Murcia

- La lluvia y el viento son la causa principal y más constante del deterioro, por la acción mecánica que ejercitan sobre las superficies provocando desgastes, fisuraciones y roturas del mortero, hasta causar a veces la pérdida de la pintura. Dado que el Palacio Episcopal se encuentra en una gran plaza, el viento y el agua le azotan continuamente, además de los remolinos de aire cargados de partículas que van limando la superficie, tanto de los murales como de la estructura arquitectónica.

Se aprecia una mejor conservación en las zonas protegidas por los aleros, por la línea de imposta, por las comisas entre los pisos y debajo de los balcones (lám. 10).
