CAPITE VELATO DE LA CALLE ADARVE, CARTAGENA. PROCESO DE RESTAURACIÓN

M^A ISABEL GARCÍA-GALÁN RUIZ
EVA M^A MENDIOLA TEBAR

Resumen

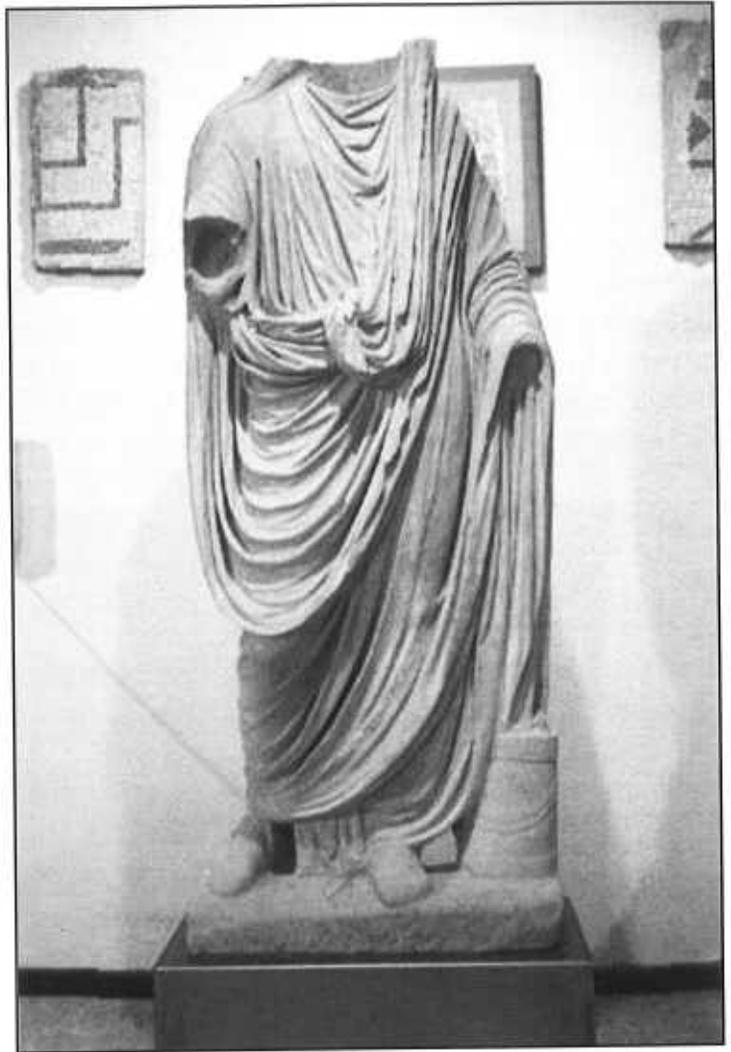
Lámina 1. Imagen del togado antes de la intervención.

Durante el proceso de excavación se han recuperado el tronco, con dos fracturas antiguas, la mano izquierda y parte del antebrazo derecho, así como dos dedos de la mano derecha (Lám. 1).

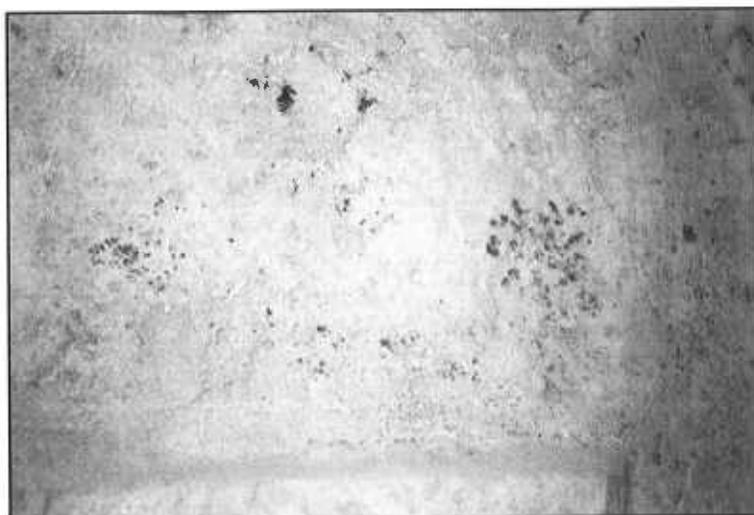
Lámina 4. Bioalteración en el togado.

4.1.3. *Bioalteración cromática* (Lám. 4). Alteración cromática causada en la pigmentación de la estructura celular o en pigmentos transmitidos al sustrato del biodeteriogeno por la propia actividad metabólica sobre la superficie de la pieza que han dado lugar a moteados de esta. Es de destacar que aparecen sobre todo en la superficie de la pieza, el reverso, que apoyaba directamente sobre el sustrato de características gleyas concentrándose en la parte inferior de la misma, en peana y pie. Su aparición en el anverso es menor encontrándose situados también en la parte inferior.

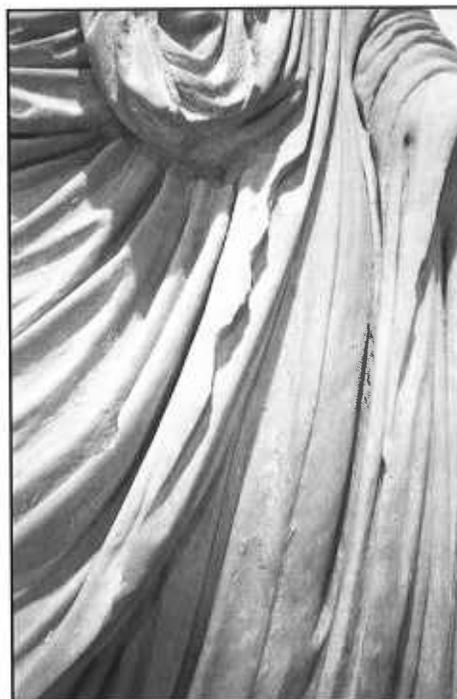
Lámina 5. Pérdidas volumétricas.

Debidas a acciones mecánicas probablemente durante el mismo proceso de abandono. Se sitúan en las zonas más delicadas de la pieza, los pliegues (Lám. 5).

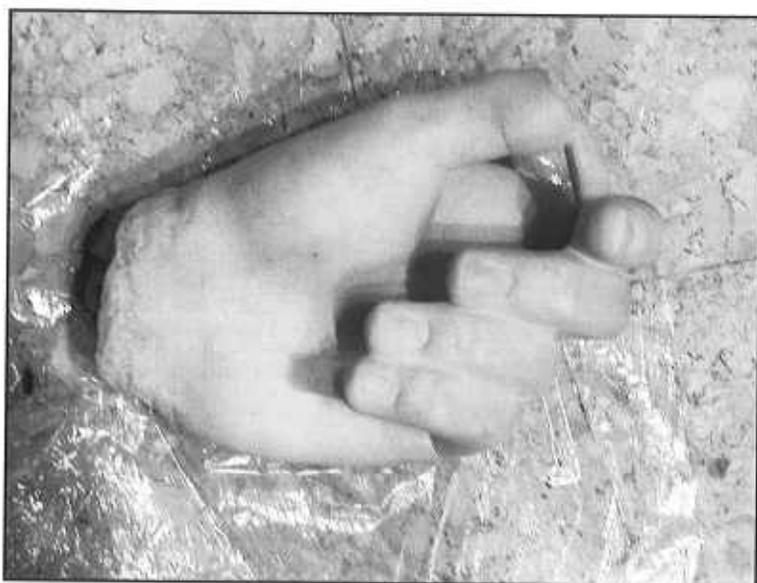
Lámina 6. Mano antes de su montaje.

4.3.3. *Fragmentación.* Se ha encontrado la mano, una parte del brazo izquierdo y dos fragmentos del hombro (Lám. 6).

6.5.2. *La Mano* (Lám. 16). El problema aquí reside, principalmente, en la necesidad de anclar adecuadamente el fragmento que aún permanece unido a la escultura mediante mortero y las medidas reales de éste. Pasos seguidos:

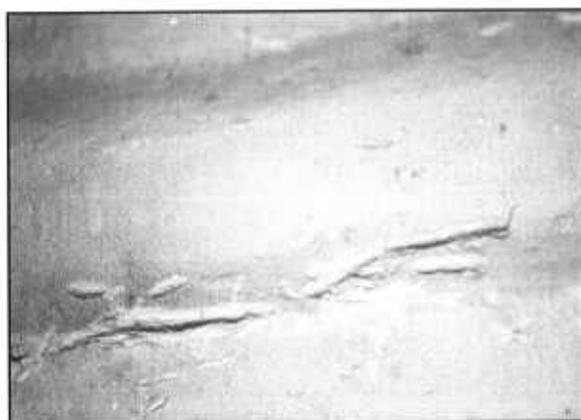
Lámina 7. Detalle de concreciones.

4.5.1. Sobre todo entre los pliegues de la escultura aparecen concreciones de forma alargada, circulares, cuyo origen no esta claro. Se han barajado varias hipótesis (Lám. 7):

- Restos de microorganismos de origen marino, tubos de poliquetos, sin que se haya confirmado tal idea.
- Negativos de antiguas raíces que se han rellenado de los restos de sillares que aparecen en los estratos superiores a la escultura, resultado de la percolación de agua en suspensión, que al infiltrarse de un horizonte a otro ha arrastrado hasta el hueco dejado por raíces los restos de compuestos de la arenisca que llevaba con ella.

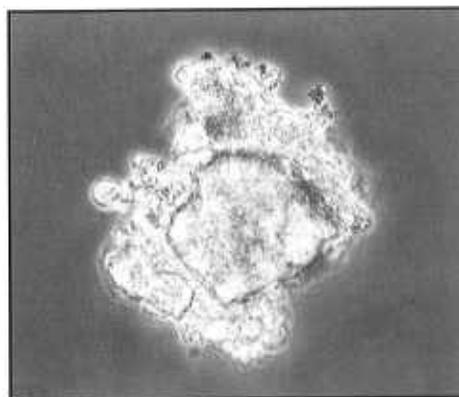
Lámina 8. Fotografía y análisis realizados por el profesor Torrella.

Los análisis llevados a cabo en estas concreciones de forma alargada y circular, gracias a la colaboración del profesor Torrella⁹, parecen decantarse más por esta última hipótesis, los negativos de antiguas raíces. El estudio de estas concreciones en forma de anillos están formados por cristales de cuarzo y restos de mica, todo ello cementado por CO_3Ca , composición similar a la de la arenisca localizada en los estratos situados sobre la escultura (Lám. 8).

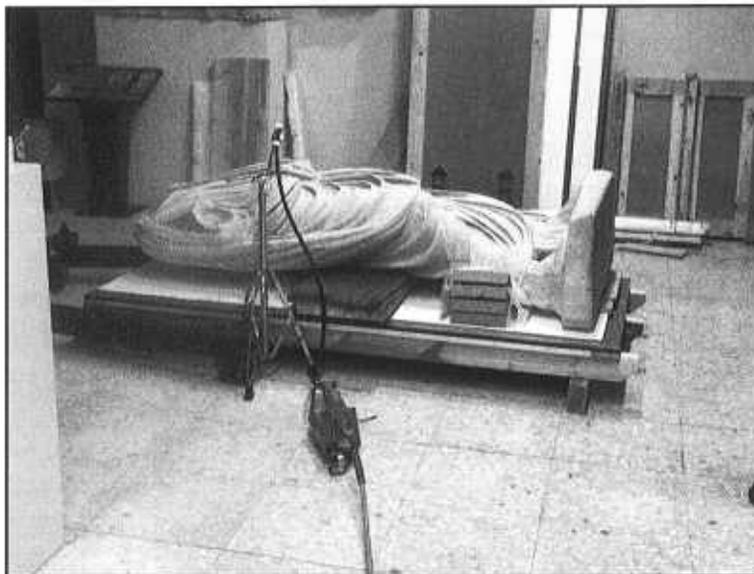
Lámina 9. Realización de las gammagraffas en el Musco Arqueológico Municipal de Cartagena.

Radiografía de puntos concretos de la obra con el fin de conocer su estado interno, posibles fisuras, que pudieran producir la destrucción de la obra en el momento de proceder a su restauración; grado de conservación de los dos pernos de hierro presentes en la figura. Así como conocer la profundidad real del brazo izquierdo que aún permanece sujeto a la obra mediante mortero antiguo antes de proceder a la adhesión de la mano¹⁰ (Lám. 9).

Los resultados concluyeron que no había peligro de fractura en ninguna de las zonas que se iban a perforar, que los elementos metálicos no penetran en la roca y que el hueco en el que se embute el brazo conservado tiene una profundidad de 10 cm.

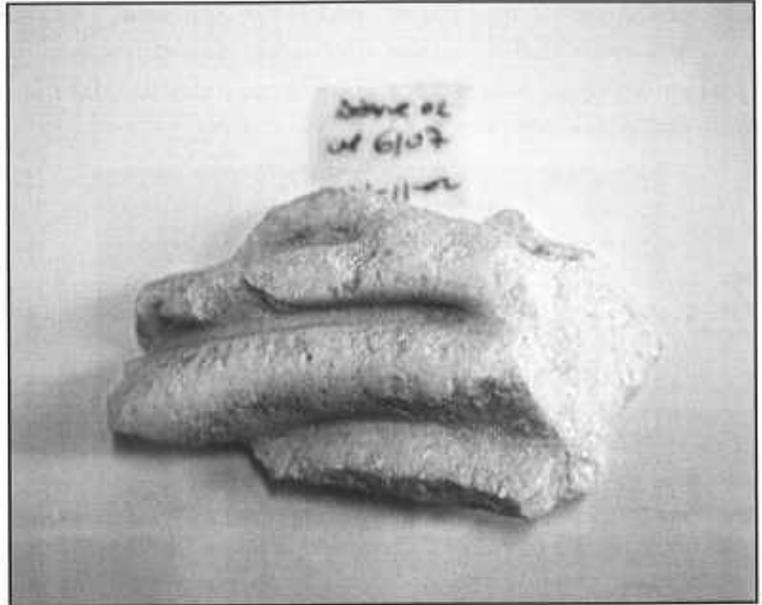
Lámina 13. Fragmentos del hombro antes de su montaje.

4.3.2. *Fisuración.* Presenta en el hombro derecho una fractura antigua producida por el perno de hierro que al oxidar ha provocado la fisuración y posterior desprendimiento del fragmento. Dicho proceso debió realizarse durante el periodo en que la estatua permaneció enterrada lo que impidió su desplazamiento.

6.5.1. *El Hombro*. Fragmentado en dos piezas (Láms. 13 y 14).

Perforación de las zonas mediante taladro. Para ello se ha empleado una broca de Widia de 6 mm. Se comenzó con brocas cortas aumentando su longitud de forma progresiva hasta conseguir 15 cm. En el último fragmento sólo se realiza una pequeña muesca interna mediante torno para que sirva como tope a la varilla.
