¿Errores constructivos en El Escorial?

Juan HERNÁNDEZ FERRERO
Patrimonio Nacional
Madrid

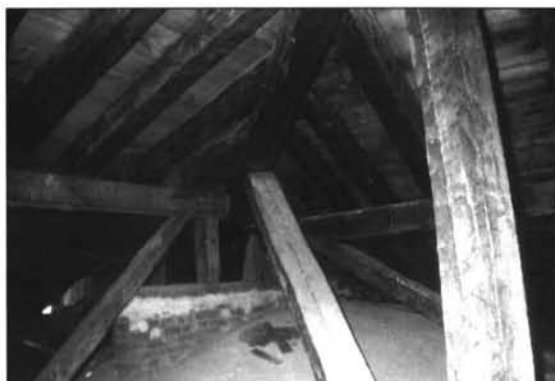
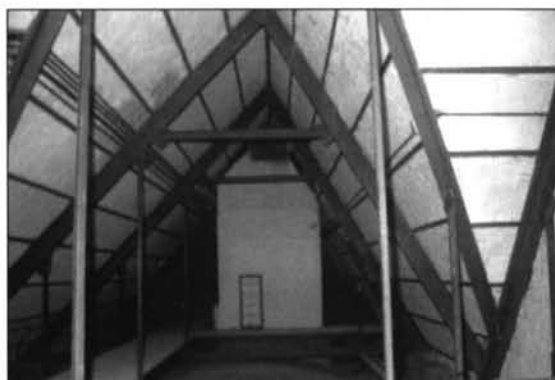
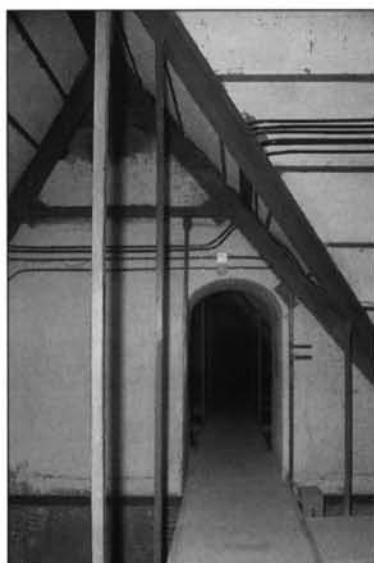
Hacia 1965 se sustituyó toda la techumbre original de madera de pino por perfiles metálicos laminados. Tan sólo queda madera de la estructura de techumbre original en una pequeña zona de la fachada del Monasterio.

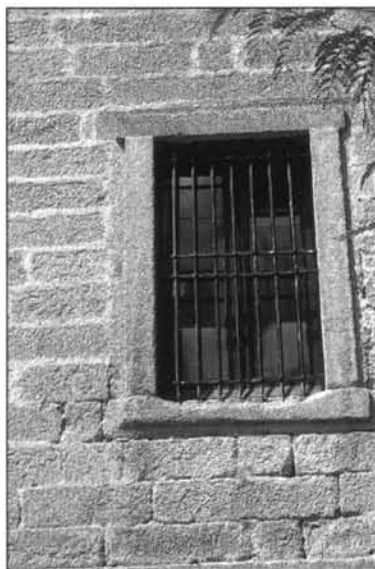
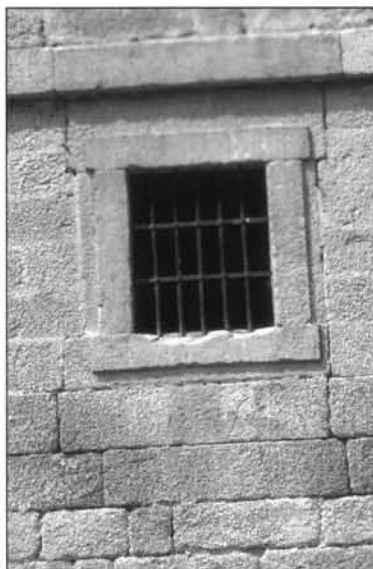
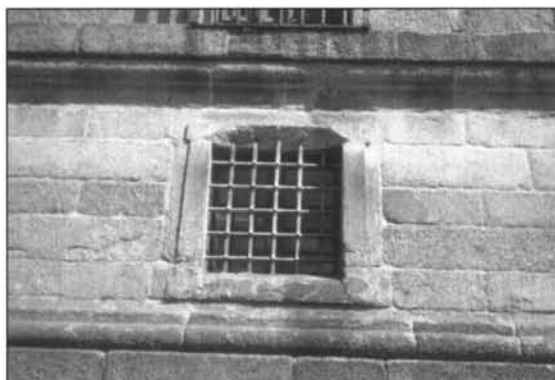
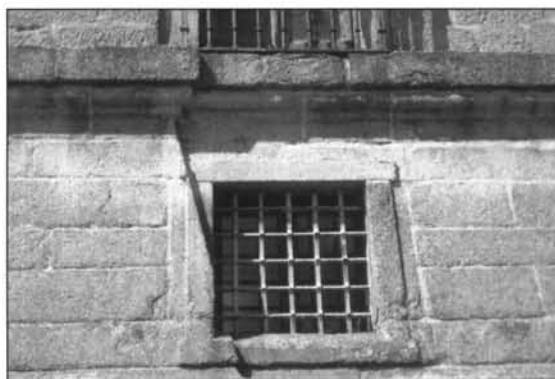
Cualquiera que pasee por El Escorial y sus alrededores y lo haga con calma y ánimo curioso advertirá el daño casi generalizado que las rejas de hierro de las ventanas han producido en los recercados de piedra, especialmente en la pieza baja del hueco, o alféizar. Las imágenes que acompañan estas palabras son suficientemente elocuentes para apreciar el daño producido por la dilatación que comporta la oxidación del hierro. En ocasiones, la pieza de vierteaguas está fisurada y otras ocasiones dañada, con pérdida de volumen o a punto de desprenderse. Es un caso más, tan típico, del daño que la combinación de agua y tiempo, intemperie, causa en la arquitectura. Muchas veces he oído calificar a este mal como «error constructivo de origen», pero debemos preguntarnos si no estaremos de nuevo ante una crítica severa y llena de ligereza.

Las rejas metálicas de las ventanas de los pisos bajos han producido, al oxidarse y dilatarse, roturas en alfeizares y dinteles, con pérdida de volumen, en algunos casos muy notables.

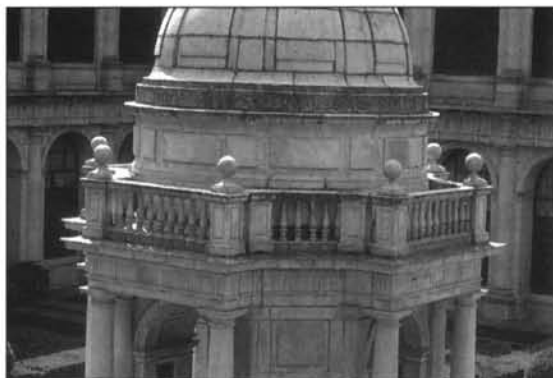
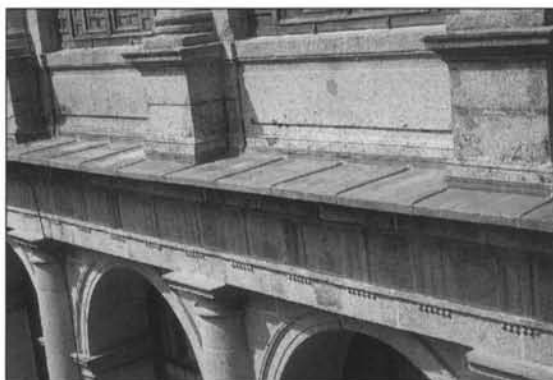
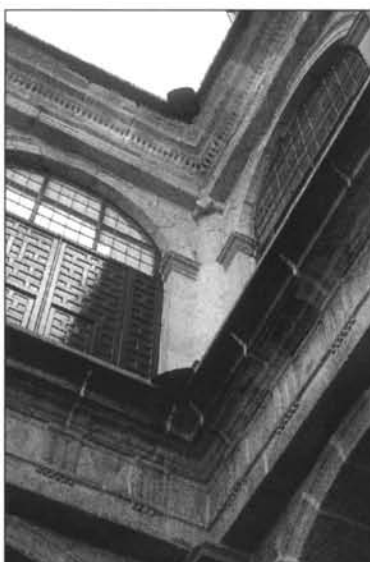
Se trata de una cornisa con un saliente de tamaño moderado que no se planteó inicialmente protegida. La lluvia, a lo largo del tiempo, determina un ataque inexorable contra los faldespantos del granito, abriendo un proceso de «caolinización» que confiamos en haber frenado durante los últimos decenios. En las imágenes que acompañan a este texto podemos ver cómo la erosión que ha sufrido este granito ha ido borrando la rica molduración de la cornisa de este patio, y en su momento, no hubo más remedio que proceder a la protección con plancha de plomo de esta línea tan atacada por la intemperie.

En los últimos 15 años se ha procedido a la defensa con plomo de las cornisas del Patio de Evangelistas, cuyo granito moldurado habría sufrido considerablemente por efecto del agua. También se han protegido con plomo las bases de los balaustres del templete.

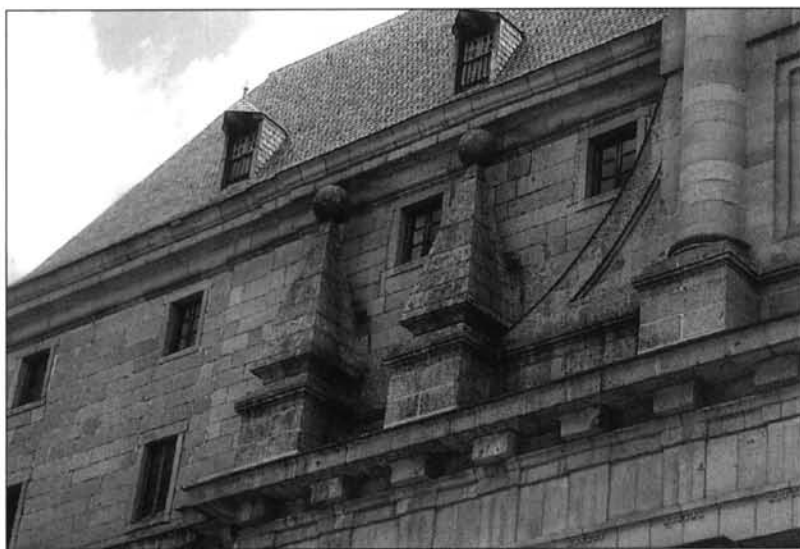
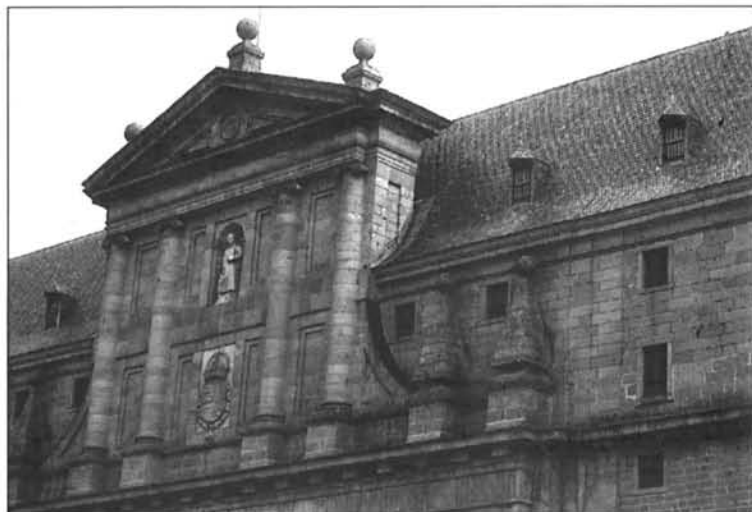
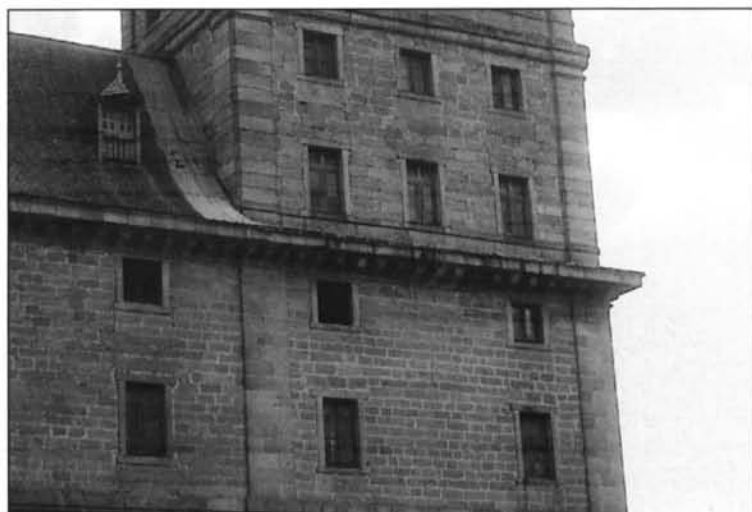
Páginas 18 y 19: Los encuentros de las cubiertas de pizarra, de acusada pendiente, con los paños verticales de fachada, producen algún problema de humedades cuando el encuentro está mal resuelto. Esta cuestión es particularmente interesante en la fachada oeste, cuerpo central, donde se producen rincones con soluciones más o menos complicadas para posibilitar el desagüe.

La hidrólisis sobre los feldspatos del granito ha producido una cierta «caolización» y «arenización» en algunas zonas más expuestas a la acción del agua.

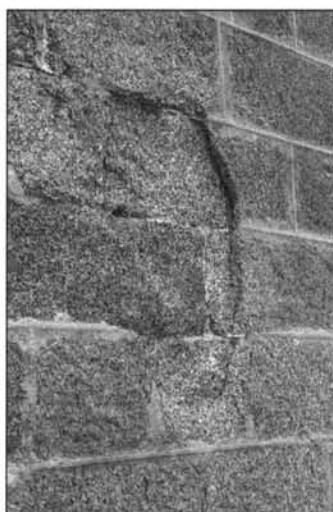
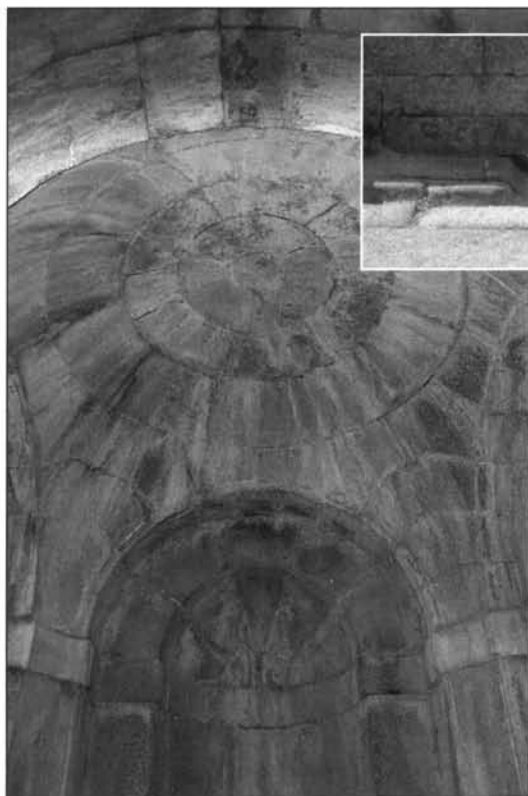
Todo el Jardín de los Frailes (fachadas sur y sudeste) tienen un sistema de desagüe mediante caceras y gárgolas. Sin embargo, la masa de tierra, rica en agua por el riego del jardín, afecta a la piedra de las escaleras y recintos abovedados que conducen al nivel inferior de la huerta.

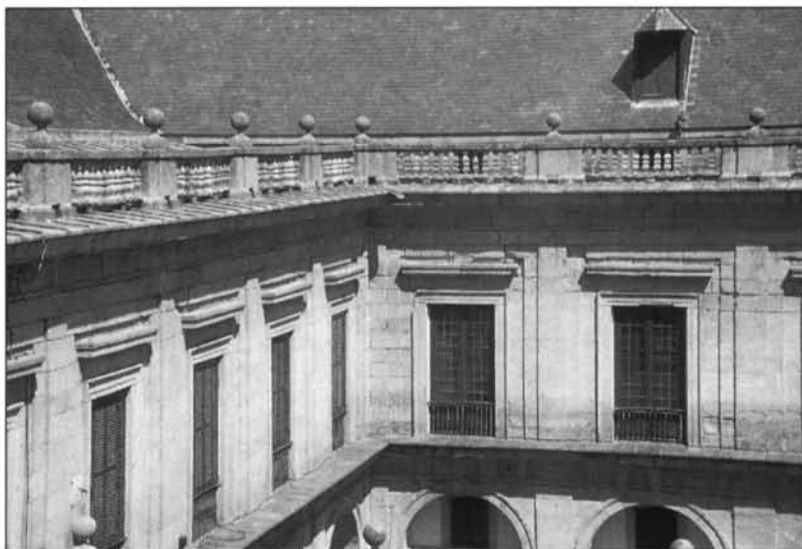
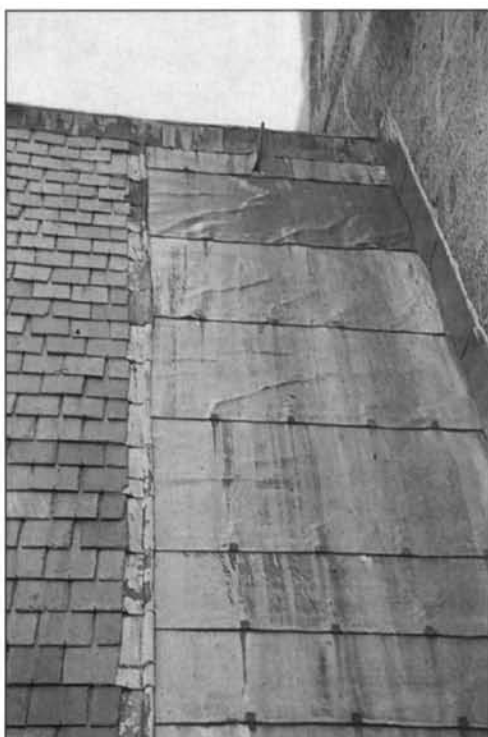
Los forros de plomo, tanto en cornisas, como ésta del patio del palacio, como en diedros de cubiertas, requieren un mantenimiento frecuente.

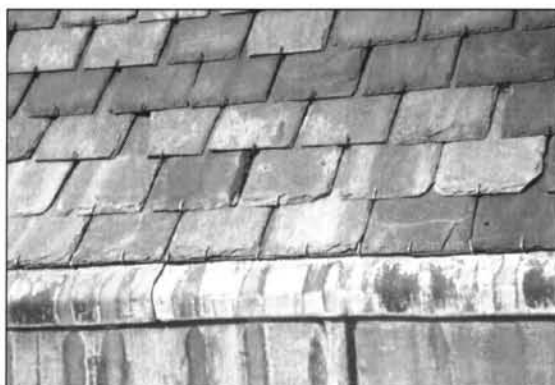
Los ganchos de sujeción de pizarra realizados en acero galvanizado producen problemas de oxidación frecuentes, y son sustituidos por ganchos de acero inoxidable.

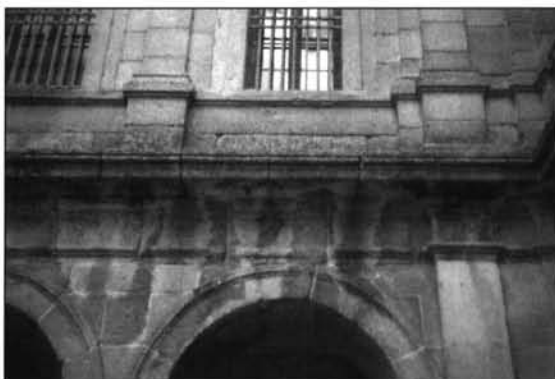
Algunas cornisas, como ésta del edificio de los «corredores del sol», patio interior, serán protegidas por forro de plomo próximamente.

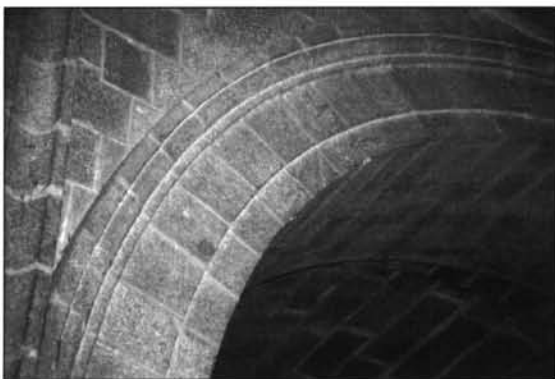
Cualquiera que observe los arcos de la basílica del Escorial, tanto los fajones como los formeros, tanto si los observa desde el nivel de basílica como desde el nivel del coro, o desde algún otro punto de vista más próximo, notará que están fisurados. Todos los arcos semicirculares tienen fisuras en sus dovelas, algunas de carácter no menor, que cruzan varias piezas o sillares marcando con claridad la línea de fractura. Se trata, a mi juicio, de fisuras que debieron aparecer en la fase inicial de la vida del monumento, muy estabilizadas, y que no entrañan peligro de aumento ni de movimiento.

Buena parte de los arcos de la basilica serán fisurados. No parece un fenómeno peligroso, ni siquiera llamativo, pero conviene tenerlo en observación.
