RESTAURACIÓN

INTERVENCIONES EN LAS PORTADAS DEL SOL Y DE LA CUESTA DE LA COLEGIATA DE OSUNA

Por
MARÍA DEL MAR SÁNCHEZ CARRIÓN
Licenciada en B. Artes
&
MIGUEL ÁNGEL PINEDA
Arquitecto

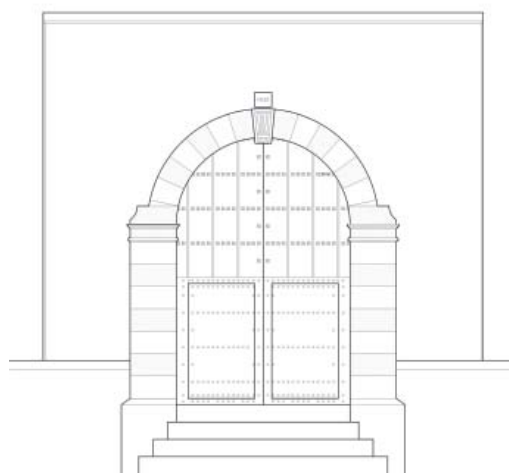
PORTADA DE LA FACHADA SUR, AÑO 1632.

Los actos vandálicos y el abandono han provocado un devastador efecto sobre esta portada, donde la escalinata de acceso se encuentra prácticamente desmontada, con los trozos de piedra de sus peldaños diseminados por el entorno.

La actuación más necesaria que se puede hacer sobre esta fachada de la iglesia es hacerla sobre su entorno. Donde la pavimentación es prácticamente inexistente, las farolas han sido destruidas y la escalera de acceso desde la explanada de la Universidad se encuentra en estado ruinoso, si bien se va a comenzar por adecuar el acceso al monumento, restaurando su portada, la escalera de acceso, la puerta y el pavimento en torno a la misma.

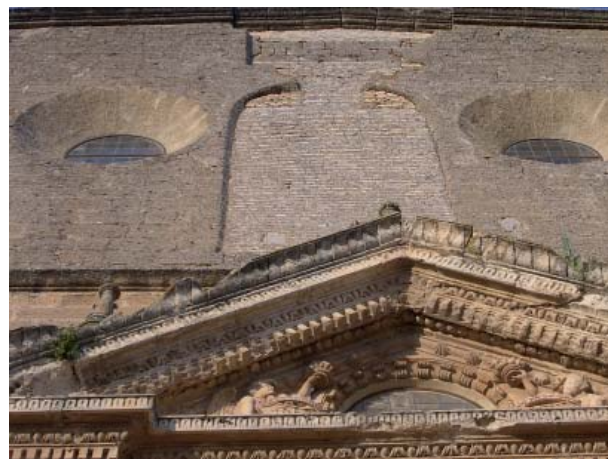
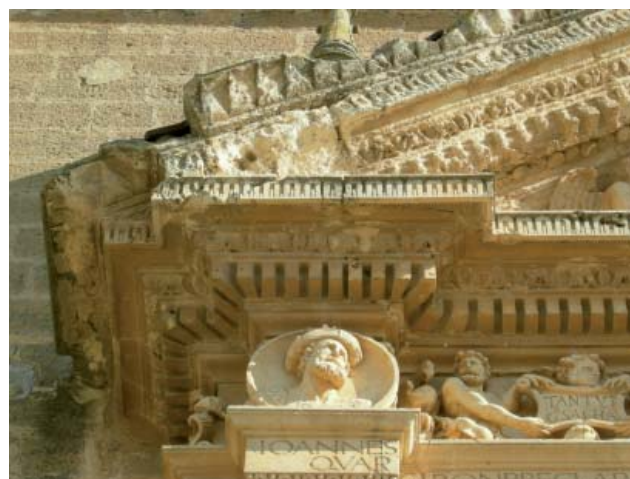
Los problemas de conservación más graves aparecen tanto en el cuerpo inferior como en el frontón. En ambos casos la degradación pétreo inicial más llamativa está originada por una “mala calidad” que la piedra presenta en algunos sillares. Una mala selección de cantería que utiliza una piedra “viva” más dura y menos estable que la llamada “franca” que ofrece mejores características por su trabajabilidad y durabilidad.

Estos sillares, junto a las filtraciones de agua de lluvia y la fuerte acción eólica, son catalizadores de ataques biológicos que dan lugar a una piedra arenizada y meteorizada, presentándose las alteraciones de un modo aislado respecto al resto de sillares, que se encuentran en mejor estado de conservación. En el cuerpo inferior la falta de pavimentación y mayor dificultad de evacuación de las aguas han contribuido a la aceleración de los daños, provocando la existencia de zonas arenizadas.

ARENIZACIÓN EN EL FRONTÓN PRODUCIDO POR UNA MALA SELECCIÓN DE CANTERÍA. HUECO CEGADO EN EL SIGLO XVIII

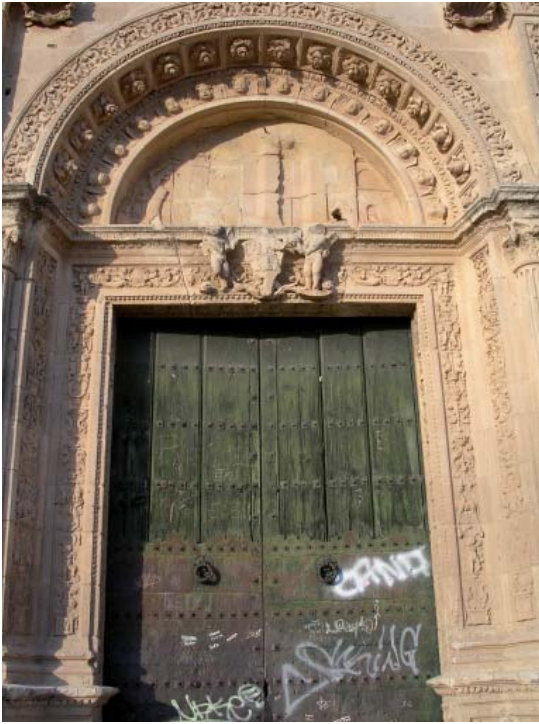
La puerta de acceso, de madera y chapa, aparece pintada con pintura acrílica de color verde. La madera no presenta ataque xilófago, tan sólo aparecen grietas longitudinales en algunos de los tablones que conforman las hojas. Al igual que la portada, la puerta también ha sido víctima de incisiones y graffittis. Los clavos de hierro presentan focos de corrosión y muchas de las tachuelas que sujetan la chapa se han perdido.

PUERTA DE MADERA DEL SIGLO XVIII. REPINTADA, CON GRAFFITTIS Y OXIDACIÓN DE ELEMENTOS METÁLICOS

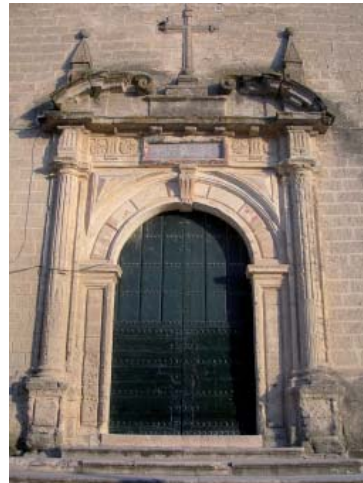
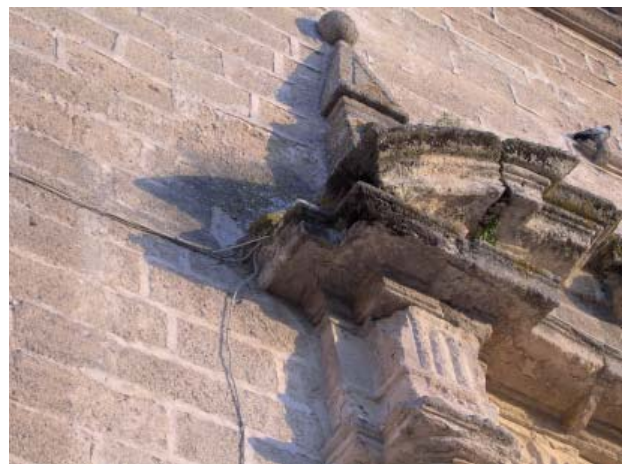
- *Morteros posteriores muy dañinos para la obra. Cableado eléctrico sobre la cornisa.*

PORTADA DE LA CUESTA. CABLEADO SOBRE LOS PARAMENTOS, COLONIZACIÓN DE HONGOS Y LÍQUENES

Se eliminarán todos los cableados que atraviesan las fachadas.

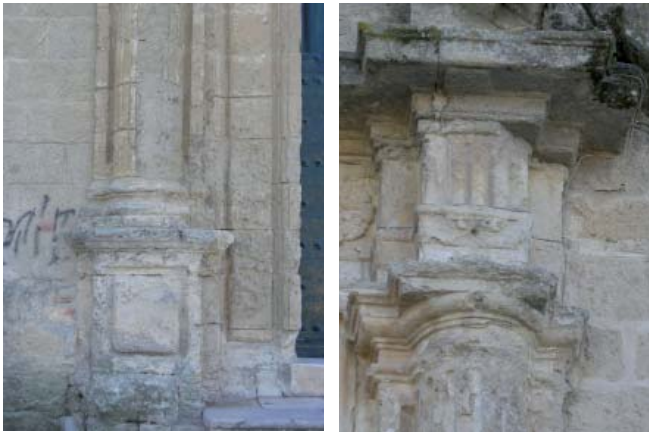
Éstas son las razones por las que el cuerpo inferior de esta portada está tan deteriorado. Se ha producido una gran pérdida de materia, apreciándose sillares muy arenizados y con ataque biológico.

ATAQUE BIOLÓGICO, FRACTURAS CON PÉRDIDA DE MATERIA, ARENIZACIÓN, DISGREGACIÓN, EROSIÓN Y DESCAMACIÓN.
