AMAYA MARTÍNEZ FELICES.
Restauradora

INTERVENCIÓN DE PIEZAS DE ARTE SACRO

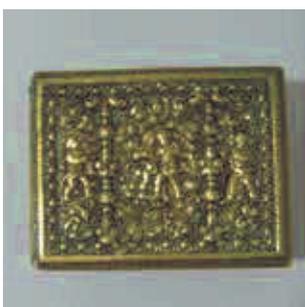
DESPUÉS DEL TRATAMIENTO

Cajita para llave de Sagrario

Las alteraciones producidas por el paso del tiempo en algunas piezas como es la que tratamos a continuación, hacía peligrar la conservación de la misma, ya que además de los carbonatos típicos habían proliferado otras capas de minerales, tales como malaquita, que habían desgastado con gran agresividad la superficie de la pieza hasta su destrucción en algunas zonas por afectar al núcleo metálico.

Lo primero fue la eliminación de ésta primera capa mediante torno metálico debido a la gran adhesión de los minerales al metal; los sucesivos residuos se eliminaron por el método utilizado con las demás piezas: bisturí, fibra de vidrio y baños de inmersión en agua destilada.

Los huecos fueron consolidados por materiales reversibles y repintados por la técnica puntillista mediante acuarela y pintura acrílica; éste método se realizó también en las zonas donde había pérdida de su patina dorada mostrando en todo momento su diferencia con respecto al material original.

En el interior de la pieza además de la suciedad propia del paso del tiempo se podía observar restos de un adhesivo, lo que hacía pensar que la cajita estuviera forrada en su interior por lo que tras su limpieza se colocó en su interior una tela de terciopelo como era típico de la época sin utilizar ningún adhesivo para poder quitarla si en su exposición no lo consideraban adecuado, depositando la llave una vez terminado el proceso.

Como tratamiento final se dieron sucesivas capas de barniz protector especial para metales.

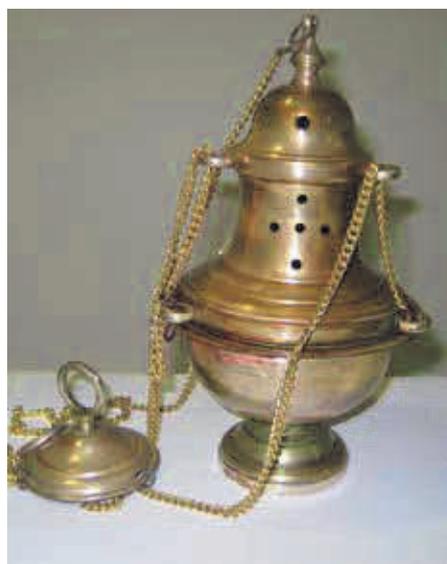
DESPUÉS DEL TRATAMIENTO

Incensario

La primera pieza que se trató fue la copa semiesférica receptora del carbón. Su estado de conservación era pésimo debido en gran medida a la utilización del mismo ya que el incienso y los aceites utilizados para quemarlo habían producido una capa fuertemente adherida a la superficie interna de la misma.

La parte superior del incensario está formada por una tapa cónica calada y rematada por un capulín; la unión entre las tres partes se encontraba corroída por malaquita, observándose también carbonatos en los calados, que fueron eliminados mediante bisturí y fibra de vidrio. Posteriormente se introdujeron en baños de agua desionizada para la completa eliminación de cloruros.

Para su eliminación se optó por una limpieza mediante abrasión; el desgaste se produce mediante un microtorno sobre el que se adaptan fresas de tamaño y dureza diferentes que se van cambiando en función de la dureza y espesor de las capas de corrosión a eliminar, en éste caso se eliminaron capas hasta de 3 y 4 mm de espesor.

Una vez terminada ésta operación se observó una pátina negra sobre el interior, necesiéndose para su eliminación la utilización de otros materiales. La limpieza química se basa en el empleo de un reactivo selectivo que permite disolver o modificar la consistencia de los productos de corrosión externos sin dañar el metal; la elección del reactivo se realiza en función de la naturaleza química de los productos a eliminar.

Ciertos decapantes comerciales son muy útiles para la eliminación del óxido en algunos objetos, aplicándose mediante pincel y eliminándose cuando su acción ha progresado lo suficiente. Los productos residuales se eliminan mediante lavado, éstos productos tienen la ventaja suplementaria de dejar una película protectora aunque al finalizar el tratamiento se añade otra capa para asegurar su protección.

Una vez seca la pieza, se aplicaron varias capas mediante barniz protector para aislarlo de la humedad y de otros factores externos que pudieran acelerar de nuevo el proceso de corrosión finalizado lo cual se colocaron las nuevas cadenas.

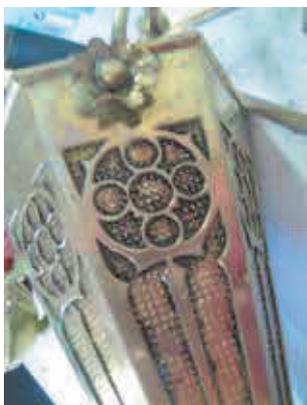
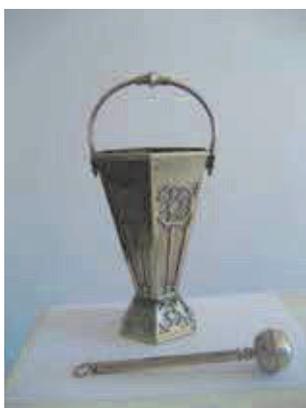
Otras piezas que se encontraban en bastante mal estado de conservación son las que se muestran a continuación, en las fotografías se muestra el antes y el después de las intervenciones. Éstas piezas han estado en constante contacto con humedad, lo que ha acelerado el proceso de mineralización causando graves daños y afectando en muchos casos al núcleo metálico de la pieza.

En estas fotografías se puede observar el grado de alteraciones que tenía la pieza, las capas de mineralización habían llegado a ocasionar la rotura de la base que aparece soldada, tratamiento que tuvo que realizarse en una intervención anterior.

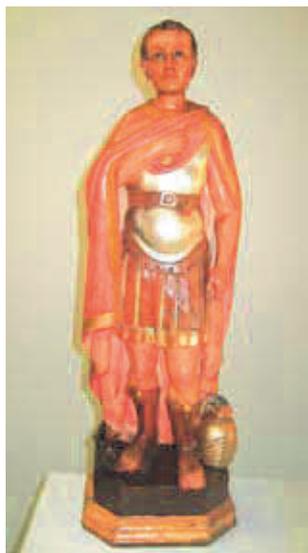
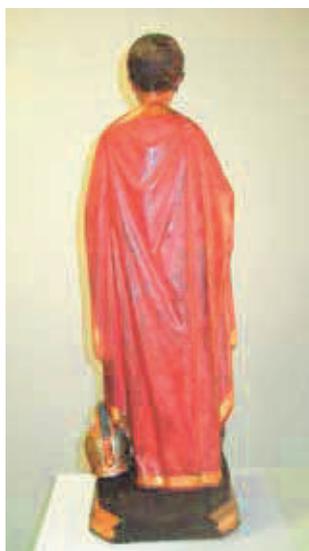
OBRA TRAS LA RESTAURACIÓN

Talla de San Longino

Ésta obra se encontraba en un estado pésimo de conservación.

La figura está realizada en diferentes bloques de madera los movimientos de éste material han producido fisuras en brazos dedos y pies.

El casco y la paloma aparecen con multitud de lagunas en toda su superficie, al igual que la peana y el estuco aparece en forma pulverulenta por lo que se ha perdido la inmensa mayoría de los dorados que cubrían la base de la peana.

Es probable que la escultura se encontrara apoyada sobre alguna zona con gran humedad, ya que además de las considerables pérdidas han proliferado colonias de microorganismos en toda la parte inferior, que se muestran mediante pequeños orificios repartidos por toda la base.

Los tratamientos requeridos podrían resumirse en: limpieza, desinsectación, aplicaciones fungicidas, reconstrucción de piezas fragmentadas y fisuras, consolidación, estucado, reintegración de lagunas y protección.

La primera operación consistió en limpieza superficial, eliminando tierras, polvo y otros residuos superficiales por medios mecánicos como en los casos anteriores.

El problema de la peana con restos de pintura desprendida, era que la capa pictórica y de preparación se encontraba en un estado de alteración tal que impedían toda intervención previa en el soporte. Por éste motivo se tuvo que trabajar primero sobre la limpieza y fijación de la pintura, para proceder en segundo lugar al tratamiento de la madera. Para ello se separaron los atributos de la base y se realizaron sentados de color e inyecciones de adhesivo mediante plancha de calor y presión.

Una vez fijada y consolidada la peana se aplicaron impregnaciones de insecticida mediante brocha para la posible supervivencia de larvas en su interior. Más tarde se inyectaron adhesivos para el relleno de huecos producidos por los microorganismos que fueron posteriormente estucados y repintados mediante técnica puntillista con acuarela.

Éste mismo tratamiento de inyección de adhesivo y relleno de huecos se realizó en las zonas donde aparecían fisuras dejando inacabados las manos el pie y las faltas por fragmentación que aparecen en la paloma y que deberían ser reconstruidas en el futuro en otra intervención.

El casco si fue completamente reconstruido así como las lagunas de la capa que porta la figura, que presentaba diferentes rozaduras con la consecuente pérdida de capa pictórica. Para finalizar se procedió a dar sendas capas de barniz aplicado mediante brocha de cerda fina.

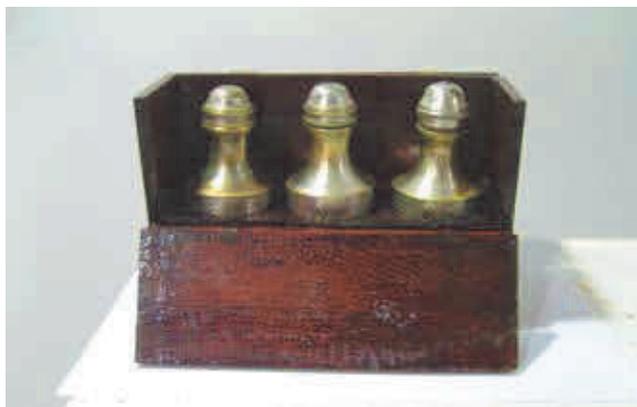
Después del tratamiento

Entre ésta tipología podemos encontrar las crismeras, no por la diferencia de materiales sino por ser una combinación de los dos anteriores.

La caja de madera se encontraba con algunos arañazos y el barniz había producido una serie de pasmos blanquecinos en la superficie, además también aparecía pegado en el reverso de la caja un papel con adhesivo.

Los tres recipientes presentaban tanto en su interior como en el exterior de los mismos carbonatos, cloruros y malaquita

repartidos por la superficie de los mismos, debido en gran medida a la utilización de los mismos y por lo tanto a su contacto con humedad.

Se procedió a la extracción de los tres recipientes y se realizaron dos intervenciones diferentes para tratar la madera y el metal por separado.

La primera operación fue la eliminación del papel con tonalidad amarilla apareciendo restos del adhesivo que se retiró mediante hisopos y disoluciones de acetona, una vez realizado se retiró el barniz que se encontraba alterado y se reintegraron los arañazos producidos por algún roce.

La chapa de metal que portaba el asa tenía una gran capa de suciedad que fue eliminada con disolventes y para las zonas de difícil acceso se utilizó el bisturí. El resto de metales que aparecen son de pequeñas dimensiones: candado de cierre, tornillos decorativos, así como las arandelas giratorias para el cierre de la pieza que se encontraban oxidadas, por lo que se utilizó un decapante especial para óxidos.

Se realizó una limpieza con fibra de vidrio y se realizaron diversos baños en agua desionizada y tras su secado se repararon los perfiles donde las minerales se encontraban más adheridos; una vez terminado el proceso se aplicó la pertinente capa de protección.

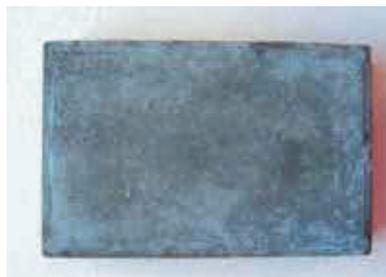
Antes de la restauración

Otra de las piezas a tener en cuenta y por la diferencia del material, son una colección de matasellos. La humedad del contacto con la tinta, la suciedad superficial y la proliferación de pasmos en superficie impedía la visión de éstas piezas.

Se realizó en primer lugar una limpieza mecánica mediante cepillado, y después se realizó una inmersión en acetona del conjunto y una vez eliminada la mayoría de las concreciones se perfilaron las letras a punta de bisturí
