## ACTUACIONES DE RESTAURACIÓN EN EL CONJUNTO HISTÓRICO DE LA COLEGIATA DE OSUNA

Por  
MIGUEL RANGEL PINEDA  
Arquitecto.

MARÍA DEL MAR SÁNCHEZ CARRIÓN  
Licenciada en Bellas Artes, experta en restauración.

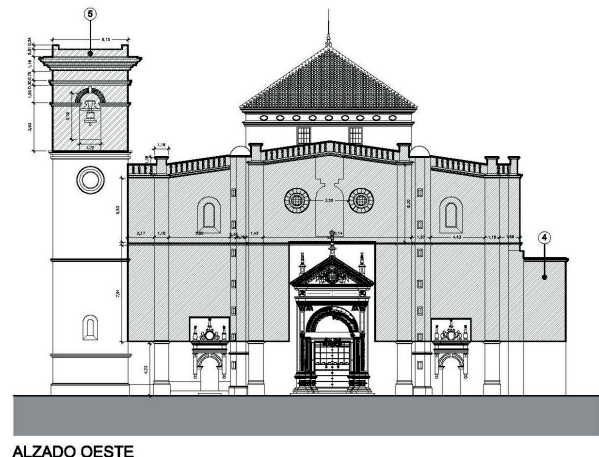
#### 4. Fachada oeste, la de mayor presencia visual y emblemática del monumento.

La zonas inferiores, en el entorno de las puertas, se encuentran ya restauradas. La singularidad de esta fachada, respecto de las anteriores se encuentra en la presencia de unos elementos salientes, además de los contrafuertes, que son unas cajas que albergan sendas escaleras de caracol que permiten el acceso a las cubiertas.

Dichas cajas de escalera, se encuentran perforadas en 7 niveles por ventanas saeteras a las que habría que colocar mallas tipo Ployet, con bastidor perimetral. También en los huecos elípticos existentes en el cuerpo que alberga la cúpula del altar mayor, así como en las ventanas de la torre.

Para concluir con la recuperación de estos elementos, es necesario restaurar los cupulines con los que están cubiertos. Mediante el enlucido de sus exteriores con mortero de cal pigmentado en masa, previo picado del enfoscado existente y colocación de una armadura de malla de acero galvanizado de 3 mm de espesor. Todo ello junto a la limpieza del interior de las escaleras, donde los peldaños se pierden enterrados en excrementos de paloma, y la colocación de puertas metálicas en el desembarco de las mismas en la cubierta.

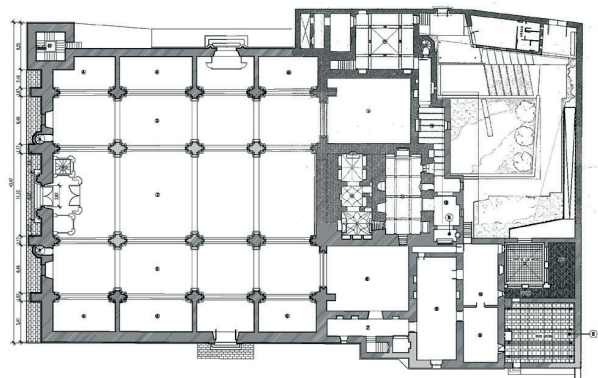
Detrás del museo de arte sacro de la Colegiata, anexo al patio que fue restaurado como centro de acogida de visitantes, existen unas dependencias abandonadas con dos patios que podrían ser recuperadas e incorporadas al recorrido museístico.

Para ello, habría que proceder a recuperar las dependencias existentes en torno al patio de los arcos. Fundamentalmente es necesario: desmontar y reconstruir la cubierta; recuperar los paramentos, que se pueden dejar vistos, tanto los de silla-

res de los muros perimetrales, como los de ladrillo de las arcadas que conforman el patio; Introducir una solería de barro sobre una losa armada de 15 cm, colocada sobre una capa de mejora de terreno de 25 cm de zahorra; realizar las instalaciones eléctricas y de protección contra incendios, según el C.T.E.; e introducir unas puertas-vidrieras, con dos hojas de madera y fijo superior, para barnizar, y vidrios termo-acústicos 4+6+4.

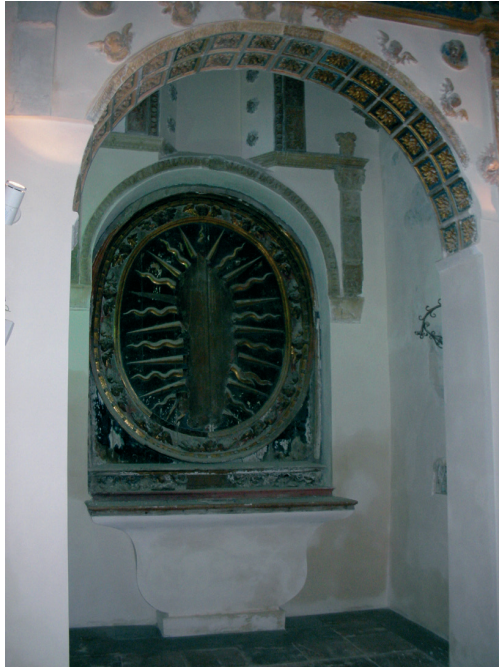
El retablo y yeserías platerescas de la capilla de la Virgen de la Granada presentan un deteriorado estado de conservación que supone la pérdida de soporte y policromía de numerosos elementos que conforman este conjunto artístico, habiendo perdido la lectura estética. El hecho de que el retablo no albergue a la imagen titular, evidencia aún más la pérdida del sentido original para el que fue diseñado.

La estructura portante está prácticamente desvencijada, presentando ataque xilófago, falta de soporte, pérdidas en elementos decorativos, así como en los dorados y la policromía.

La imagen titular, aún estando mejor conservada que el retablo, tiene una capa de suciedad que desvirtúa la visión original de carnaciones y estofados. Además de grietas, levantamientos, pérdidas de soporte y policromía, ataque xilófago, etc. Alteraciones que de no ser tratadas, al igual que el resto del conjunto, darán lugar a un aumento de las patologías que sufre la imagen.

El artesonado anteriormente restaurado, presenta levantamientos, pérdida de policromía y la falta de uno de sus casetones. Mucha de la decoración de yeso muestra restos de mortero de cemento, del enlucido de las paredes, que habría que eliminar, para devolver a la yesería plateresca su esplendor original.

previo al altar: limpieza y fijación de la policromía; consolidación de yesos; estucado-desestucado; reintegración cromática; y protección final.

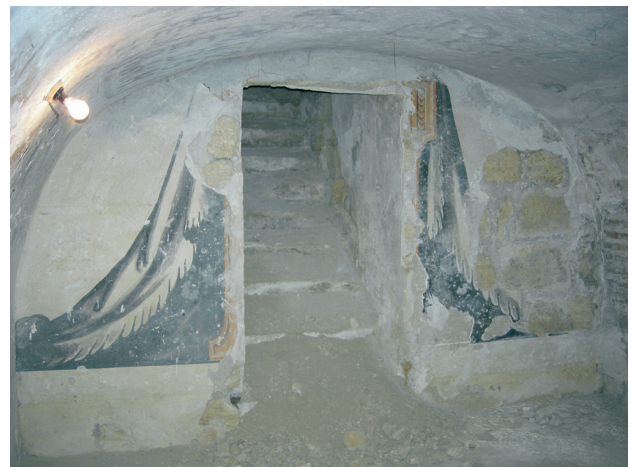
Las pinturas del paramento norte, con la representación de la muerte, son las que se encuentran en mejor estado de conservación. Al tratarse de un muro interior, entre la capilla y la cripta, hay menos presencia de humedad, por lo que las alteraciones más significativas están motivadas por daños antropogénicos, tales como: graffittis, incisiones con objetos punzantes, golpes, y vandalismo con fuego. La combustión del oxígeno y el consiguiente desprendimiento de dióxido de carbono provocan un ennegrecimiento de la superficie, llegando en algunos casos a carbonizar la pintura.

Las pinturas del paramento este representan unos cortinajes que enmarcan el hueco de acceso a una escalera que conducía a una de las capillas de la nave de la Epístola, actualmente cegado. La parte de estos cortinajes que se encuentra peor está en la zona de contacto con la fachada sur, con pérdidas que dejan ver el sillar original y abolsamientos donde la pintura, el enlucido y el enfoscado, aparecen completamente separados de la fábrica.

Parte de los problemas de humedad por filtración han sido resueltos con la pavimentación del entorno de la Colegiata. Sobre las pinturas murales habría que realizar operaciones de fijación de las policromías y/o enlucidos, eliminar las sales, limpiar los paramentos, reintegrar los distintos estratos y por

último llevar a cabo una reintegración cromática para devolver la legibilidad al conjunto pictórico.

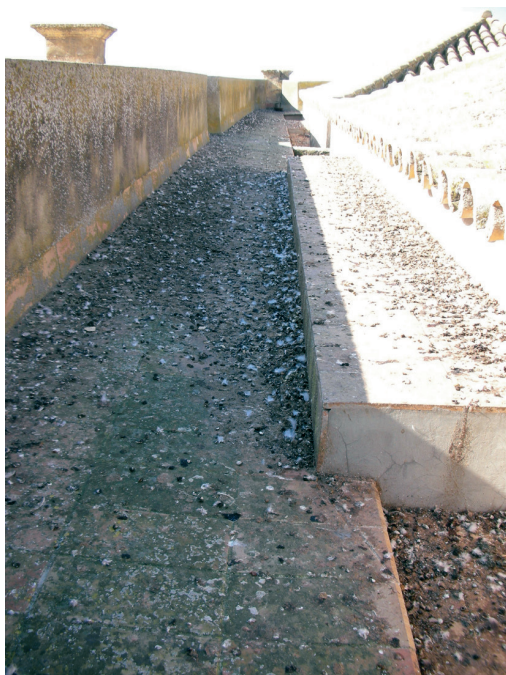
##### *9. Limpieza y mantenimiento de las cubiertas.*

La acumulación de excrementos de palomas en las cubiertas de la Colegiata es tremendamente dañina. Llegando incluso a obstruir los bajantes en numerosas ocasiones, lo que provoca humedades en las bóvedas del templo.

Se han de realizar trabajos de limpieza en la cubierta de la nave central. Tanto en las zonas tejadas como en las terrazadas. También en los canales para la evacuación del agua de las cubiertas.

Hay que reponer una buena cantidad de tejas y recolocar mallas rotas o deterioradas en los huecos de ventilación de las cámaras existentes entre las bóvedas y las cubiertas de tejas.
