CAPILLA DE LA VIRGEN DE LA GRANADA. LA RECUPERACIÓN DE UN ESPACIO SINGULAR

CARLOS J. SÁNCHEZ TÁVORA
Conservador-restaurador de obras de arte

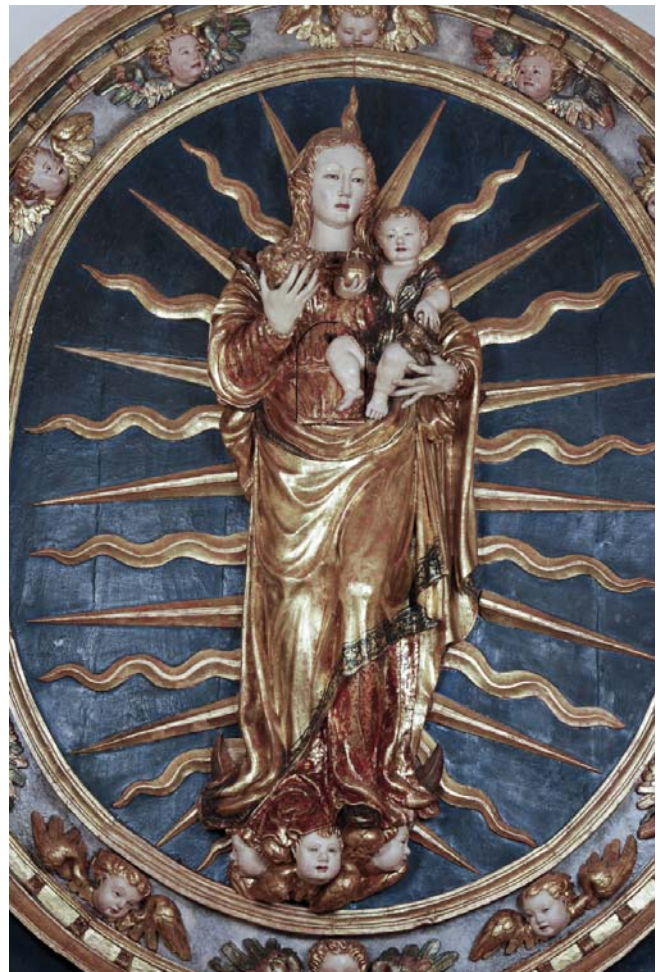
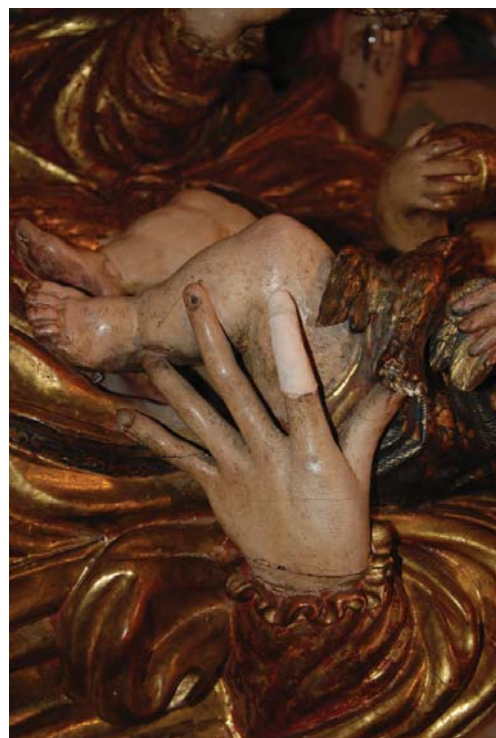
Como principales daños, la virgen presentaba barnices oxidados y mal repartidos con acúmulos, pérdidas de preparación por golpes y roces en zonas puntuales, pérdidas del dedo índice de la mano izquierda, de la cruz del mundillo y de media falange del dedo gordo del pie derecho del niño.

La intervención que se realizó fue la estrictamente necesaria, retirando parte de los barnices oxidados y repartiendo el resto, fijando puntualmente las zonas con falta de preparación, tallando las piezas que faltaban, estucando dichas faltas, reintegrando las mismas, respetando muchos de los desgastes

originales y aplicando una protección final al conjunto. Así mismo, se montaron unos anclajes en la parte trasera de la imagen para su posterior colocación en el retablo.

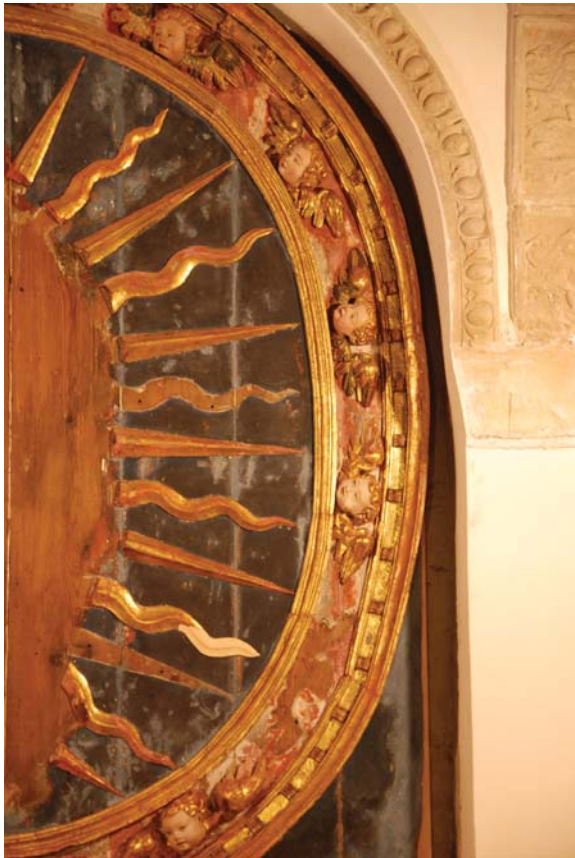
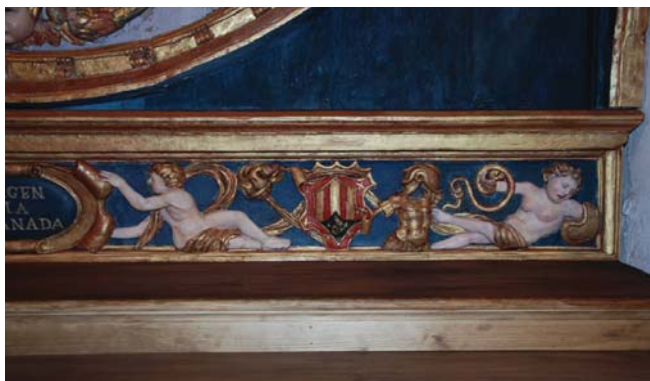
Los daños que presentaba el retablo eran sobre todo a nivel de soporte, ya que este, por su parte posterior, tenía un fuerte ataque de insectos xilófagos y hongos de pudrición blanca, causado por la humedad y las condiciones deplorables en las que se encontraba el muro. Estaba apoyado contra la pared, habiendo perdido los anclajes originales al muro.

La unión de tablas y el marco tenían pérdidas también de soporte ligneo y piezas, presentando desuniones entre las mismas y alabeamientos de la madera.

La preparación tenía problemas de cohesión al soporte en las zonas de uniones de piezas y la policromía y dorados acumulaban mucho polvo, barniz oxidado, humos y restos de cera.

La intervención del retablo fue total, ya que hubo que desmontarlo por completo, sanear muchas zonas, colocar injertos de madera, tratar contra xilófagos y consolidar el soporte ligneo, preparar el muro dejando colocados unos anclajes, fabricar una estructura o bastidor de madera que se amarró al muro saneado, embarrotar la parte trasera de las tablas y posteriormente colgar el retablo al nuevo bastidor ya anclado al muro. Previamente habíamos aislado el muro tanto del bastidor como del retablo con planchas de poliuretano.

Fijamos todos los estucos, retiramos barnices oxidados, polvo ceras y humos, repusimos las piezas que faltaban, estucamos las pérdidas, reintegramos policromías y dorados, protegiendo el conjunto.

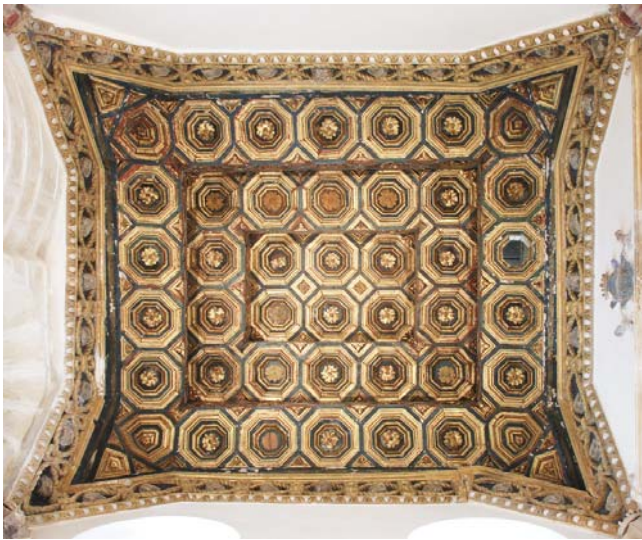
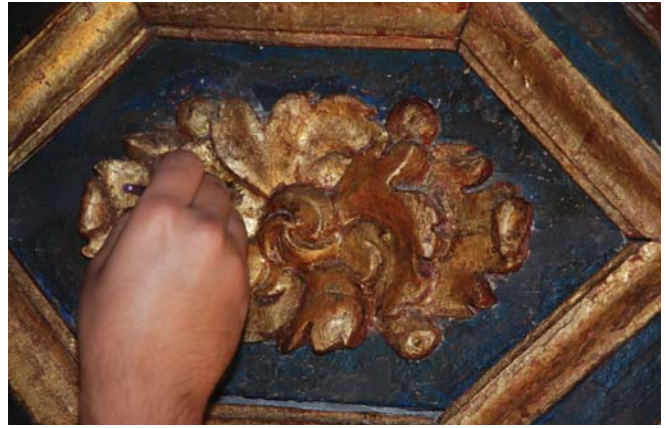
En cuanto al estado de conservación, presentaba pérdidas de soporte ligneo y de piezas en zonas puntuales, desajuste de piezas, pérdidas de preparación y película pictórica, repintes, pastiches y gran cantidad de humos y polvo.

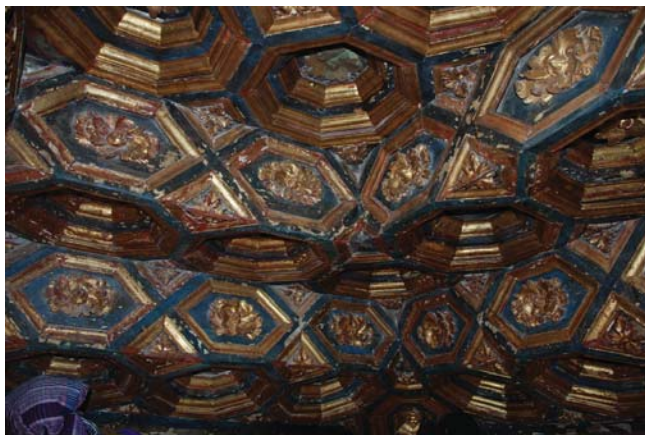
Su estado de conservación era bastante malo, presentando grandes pérdidas y desgastes del soporte, sobre todo en las zonas de paso e inferiores, pérdidas y desgastes de la policromía y dorados, amputación de parte de los relieves por la mano del hombre, polvo, humo, restos de cera, y golpes, entre otros deterioros.

El tratamiento al que se sometió fue el de aspirar todo el polvo, fijar todas las zonas con riesgo de desprendimiento tanto de estuco como de policromía, eliminar el humo, quitar los repintes, tallar y montar las piezas, dejándolas ensambladas y sellando las uniones. Luego se estucaron y reintegraron todas las reposiciones y pérdidas, y por último se protegió todo el conjunto con el pulverizado de una resina acrílica.
