## CARACTERIZACIÓN DEL SISTEMA DE MOLIENDA EN EL PROCESO DE PRODUCCION DE CARBONATO DE CALCIO

### Characterization of the milling system in the production process of calcium carbonate

#### OSCAR ARAQUE DE LOS RIOS

#### JUAN MANUEL OLAYA H.

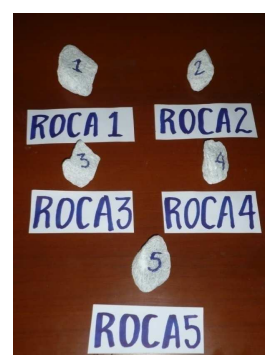
Figura 2. Muestras después de la trituradora de mandíbulas

El material proveniente de la trituradora de mandíbulas ingresa al molino de martillos con un tamaño, peso y forma geométrica determinadas esto depende de la abertura de la mandíbula ya que esta es graduable para permitir diferentes granulometrías según se requiera, cabe destacar que la capacidad de el molino de martillos instalado en el sistema, indica que el tamaño máximo de alimentación es de 30 mm, por tanto el tamaño con el que está llegando la piedra, ver Tabla 3.

Tabla 2. Medidas de las muestras a la salida de la trituradora de mandíbulas

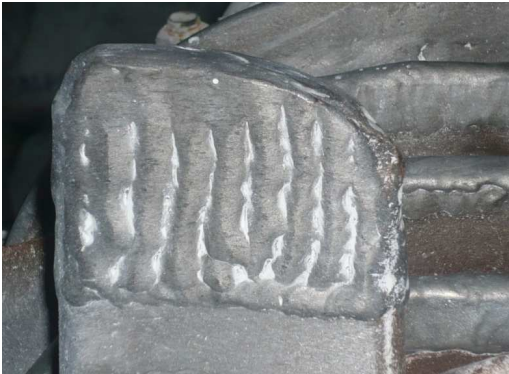
Figura 5. Martillo recubierto con West Hard 65

Posteriormente a la obtención de los martillos, figura 4, se realiza un recubrimiento a los mismos aplicando cordones de soldadura por sus caras laterales y por las caras de ataque, se toman los martillos uno por uno y se procede a realizar cordones aproximadamente a cinco centímetros del extremo, primero se procede a realizar una base con soldadura 7018, esto para mejorar la penetración del cordón, de esta soldadura se depositan dos cordones por pasada, luego el martillo se expone al ambiente para bajar su temperatura y posteriormente realizar el depósito de soldadura (West Hard 65), de la cual también se aplican dos cordones por pasada, hay que tener en cuenta que mediante la aplicación de los

cordones no se hace un control de temperatura., figura 5, esto debido a recomendaciones del proveedor del molino de martillos y el estudio del catalogo del proveedor el cual indica que para las condiciones de operación esta es apta para soportar los fenómenos de Abrasión e Impacto.

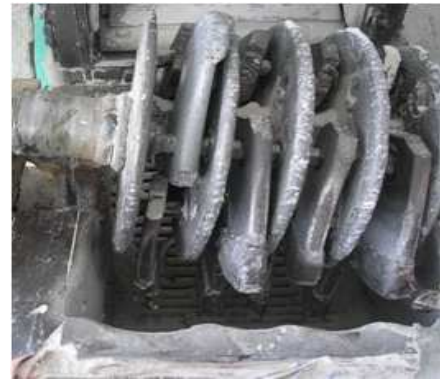
Figura 6. Vista frontal montaje de los martillos

Se levanta la tapa superior del molino, la cual se asegura con pernos en la parte exterior, cuando se ha levantado la tapa se retira la chumacera que asegura el rodamiento, para poder levantar el eje central el cual aloja cinco discos en los que se incrustan los pasadores que sostienen los martillos, (16 unidades) en total, seguidamente de haber levantado el eje central, el operario procede con una pulidora a retirar las soldaduras que fijan los pasadores, cuando se han retirado estas soldaduras se extraen los pasadores y se coloca en posición cada martillo. Finalmente cuando están en su lugar todos los martillos se realizan cordones de soldadura entre el

pasador y el disco, esto con el fin de fijarlos para que no se salgan de su lugar. Figura 6. Terminado esto se coloca el eje en su posición, se alinea el rodamiento, para poder asegurar la chumacera, para finalmente poner la tapa superior y de esta manera asegurar los pernos.

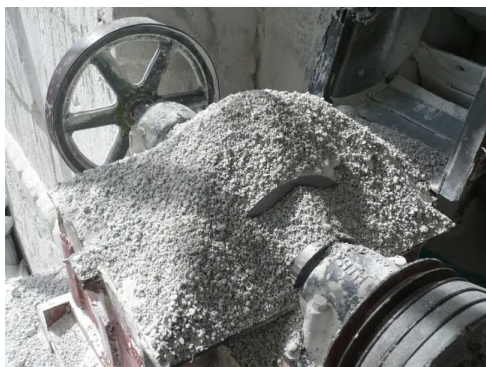
Figura 7. Carga excesiva

Este factor es determinante ya que el molino actualmente tiene una capacidad que está siendo excedida, debido a que la trituradora de mandíbulas cuenta con una capacidad de producción de 12 Toneladas por hora mientras que el molino de martillos posee una capacidad de producción de aproximadamente 7 Toneladas hora lo cual conlleva a que se genere atascamiento debido a la sobrecarga dentro de la cámara, como se puede observar en la figura 7. Además del suministro proveniente de la trituradora de mandíbulas, está el hecho de que el molino soporta la carga proveniente del rechazo de la zaranda, que es el material que no alcanza a ser clasificado y tiene que volver a ser remolido. Estos dos factores propician que la capacidad máxima de trituración del molino este siendo excedida y este causando un incremento mayor en el desgaste de los martillos del molino.

- La recomendación según el estudio realizado consiste en reemplazar el molino de martillos por uno de capacidad mayor a 18 ton/h, ya que este está siendo excedido en su capacidad por las dos entradas de material, una proveniente directamente de la trituradora de mandíbulas y la otra proveniente de la zaranda vibratoria.

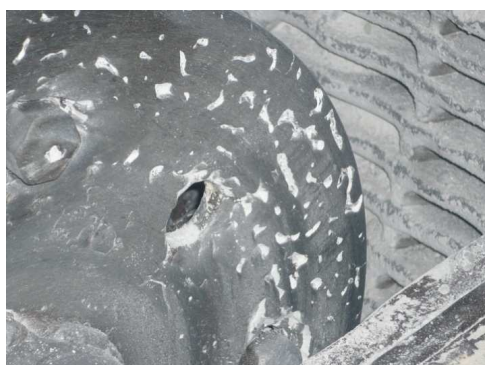
Figura 10. Cribas de tamizado

Otro de los factores determinantes en las condiciones de operación del molino de martillos y que influye notablemente en el desgaste de los martillos es la apertura de la criba ya que esta es la que permite la salida del material molido de la cámara, de esta manera entre más cerrada la criba más tardará el material en ser evacuado de la cámara y viceversa.

La criba es muy importante para la producción de la planta, debido a que dependiendo del requerimiento de la producción de esta manera se dispone la apertura. Si se

necesitan más finos se cierra la criba para permitir que el material sea remolido y disminuya el rechazo, esto conlleva a que la alimentación se tenga que hacer más pausada retrasando de esta manera la producción, esto también trae como consecuencia que la permanencia de contacto metal – abrasivo sea más prolongado haciendo que el desgaste se intensifique.
