DIAGNÓSTICO DEL PUENTE PRINCIPAL DEL CASTILLO SAN PEDRO DE LA ROCA

Msc. MARGARITA HECHAVARRÍA HERNÁNDEZ*

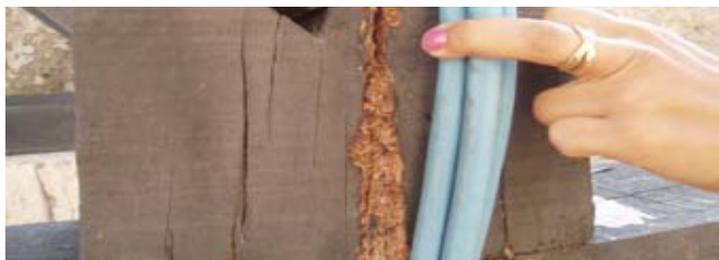
El agua de lluvia que moja la superficie de la madera sin protección es absorbida rápidamente; la diferencia de humedad entre la superficie y el interior de la madera provoca un estado de tensión en la pieza que ocasiona curvaturas, alabeos y fendas como se observa en las barandas del puente. Esta agua de lluvia se acumula en las uniones desajustadas ocasionando un aumento de la concentración de la humedad y por consiguiente el ataque de hongos de pudrición, en este caso pudrición parda en algunas uniones de los arriostres de las columnas y las vigas de basamento, entre las vigas de cierre de pórtico y las vigas de entrepiso, y entre los tímpanos y las columnas, donde se ha observado también crecimiento de hongo orejón. (fig. 10)

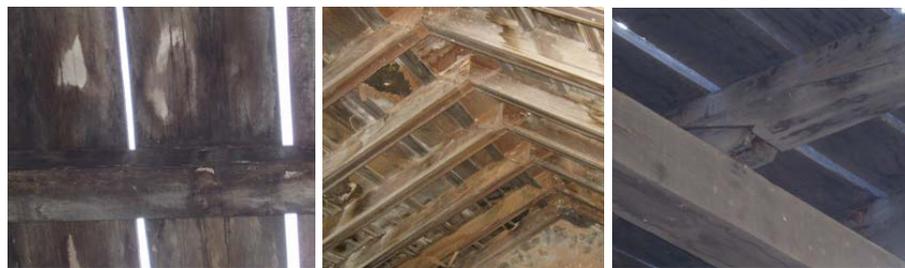
Manchas de humedad: esta patología aparece cuando existen modificaciones en la coloración y aspecto general de la superficie por concepto de la presencia de humedad localizada. (figs. 1, 2, 3)

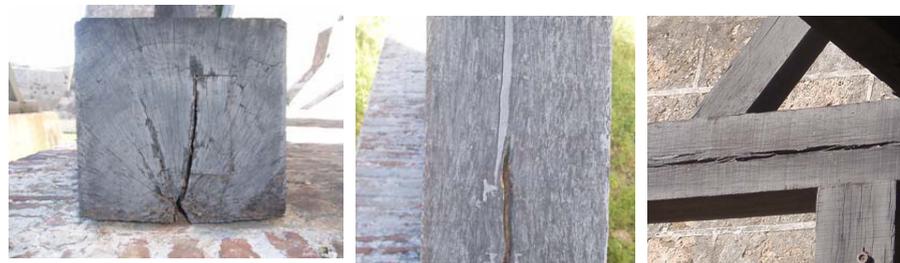
Fendas: que se pueden apreciar en los elementos de madera, son producto del trabajo que esta realiza cuando se contrae y dilata, por diferencias de humedad que existe entre el interior y las capas externas. También pueden aparecer por problemas al secar o cortar, como en el caso de las fendas radiales. (figs. 4, 5, 6)

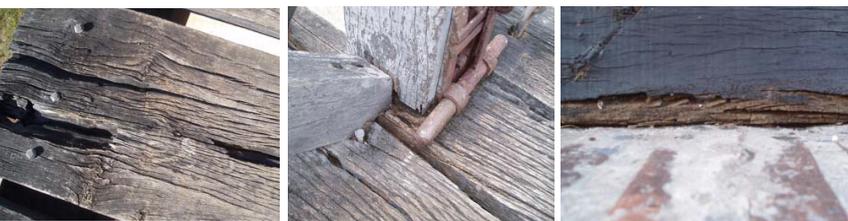
Putrición parda: la madera se torna de color pardo o carmelita, se contrae transversal a la fibra (en forma de ladrillos) y se desmorona en polvo pardo, atacan la celulosa, hemicelulosas y alteran ligeramente la estructura de la lignina.

El agua desempeña un papel muy importante en la fisiología de los hongos xilófagos, ya que es absolutamente necesaria para la germinación de las esporas, la secreción de enzimas, para disolver el sustrato en la absorción y transporte de sustancias nutritivas y la constitución de nuevos tejidos. (figs. 7, 8, 9)

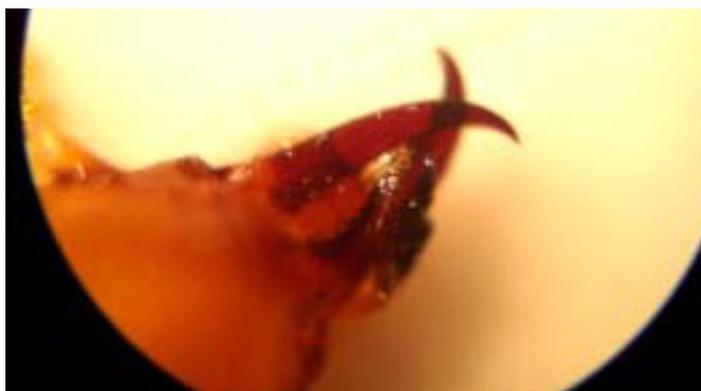
Ataque de insectos: el ataque de insecto responde a la falta de un tratamiento preventivo; en este inmueble la especie de termita que se encontró fue *Coptotermes* sp. (fig. 18)

Aplicar tratamientos preventivos adecuados teniendo presente el nivel de riesgo de estos elementos.

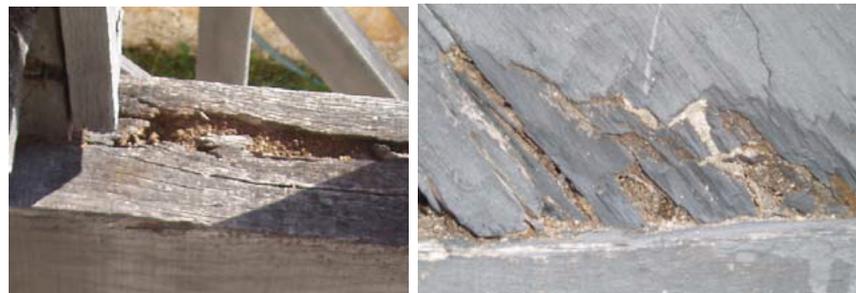
Es una termita subterránea que ha sido introducido en nuestro país y que actualmente junto con el comején casero *Cryptotermes brevis* constituyen las plagas más serias en Cuba. Ataca madera en uso, árboles vivos y en deterioro, y se constituye además en una plaga urbana. Construyen tubos de tierra, saliva y otros materiales para poder trasladarse de un lugar a otro y protegerse del ambiente externo. Los nidos se localizan generalmente bajo el suelo, aunque pueden llegar a realizar su existencia en contacto con el mismo. Son también especies

inferiores, aunque los hábitos subterráneos de sus miembros los hace muy característicos y difíciles de controlar. (figs. 11, 12)

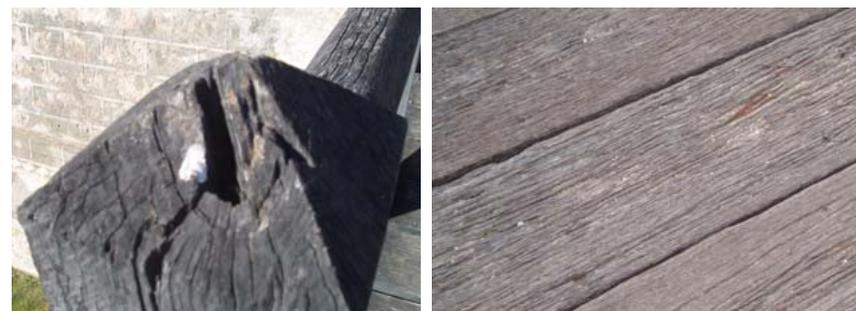
to: esta patología es causada por factores abióticos como el sol y la lluvia, que actúan sobre la superficie de la madera al exterior y/o sobre la protección superficial de esta; la radiación solar actúa a través de los rayos ultravioleta y de los rayos infrarrojos; los ultravioleta no penetran profundamente en la madera. Su acción se centra en su superficie provocando la degradación de la lignina, luego el agua de lluvia lava la superficie arrastrándola y se pierde cohesión entre las fibras y toma un color grisáceo. (fig. 13 y 14)

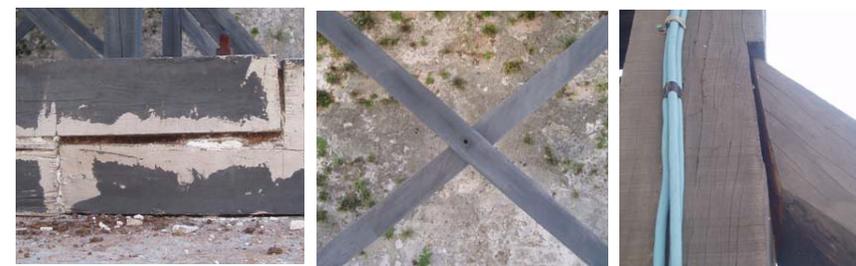
Desajustes: los desajustes encontrados en los elementos del puente principal se deben a una mala ejecución y a la falta de mantenimiento frecuente que permitan corregir los mismos. (fig. 15, 16, 17)

Establecer un ciclo de mantenimiento cada seis meses.
