LAS OBRAS DE RESTAURACIÓN DE LA IGLESIA DE SANTIAGO DE CÁCERES EN LOS AÑOS 50

Yolanda FERNÁNDEZ MUÑOZ y Francisco HIPÓLITO OJALVO

Universidad de Extremadura

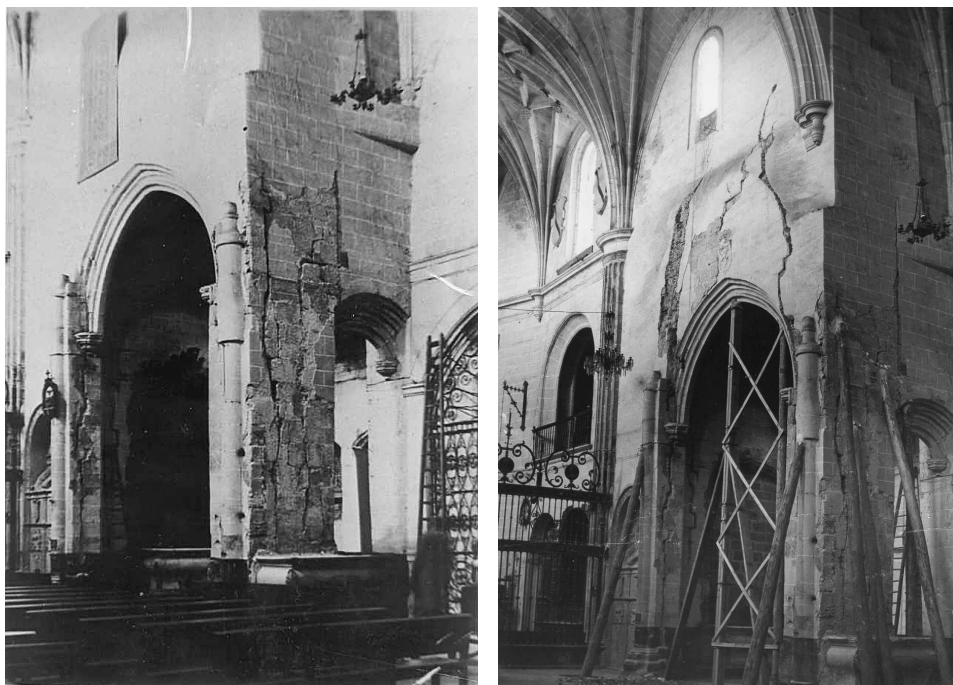
Cuando el perito comenzó a retirar el enlucido de las pilastras, detectó que los daños eran más serios de lo que parecían en un primer momento, ya que los soportes presentaban unas patologías, que amenazaban seriamente la estabilidad del edificio.

A partir de ese momento, localizan las causas que habían provocado las grietas en las pilastras, desplegándose por todo el frente del muro, a ambos lados del arco.

FIGS. 1 Y 2. Fotografías de la capilla de Alonso de Guzmán, realizadas el 22 de noviembre y el 31 de diciembre de 1948, respectivamente (autor: Arq. Fernando Hurtado Collar).

Si nos fijamos en las imágenes (Figs. 1 y 2), el muro presentaba un importante desplome en la zona correspondiente el arco de descarga. Aquí las patologías quedan bien definidas. Las grandes grietas verticales, se corresponden con las dimensiones de cada uno de los muros perpendiculares. Están situadas en las zonas de influencia de los *enjarjes*¹⁹ de los sillares, en el plano perpendicular.

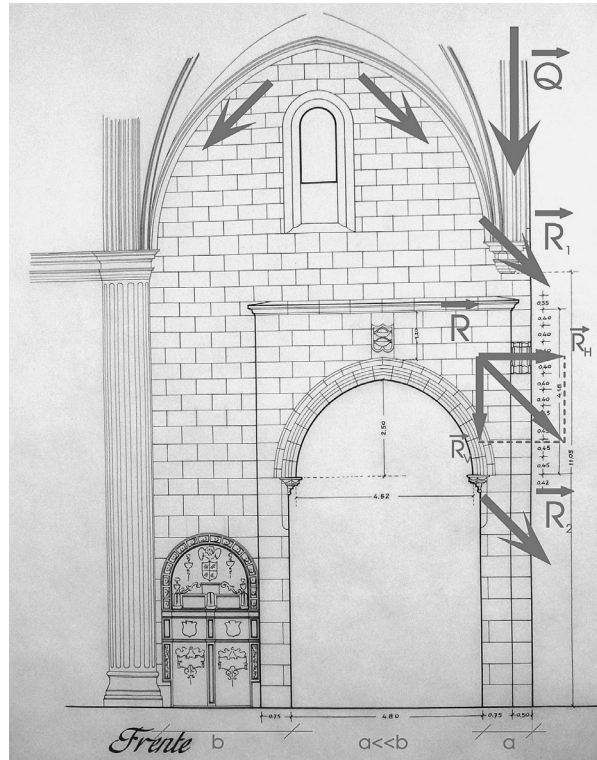
FIG. 3. *Análisis de patologías de la Iglesia de Santiago de Cáceres. Autor del plano del nuevo pórtico, Arq. Fernando Hurtado. Escala 1:50. Cáceres, agosto, 1949.*

Una vez analizada la documentación y las fotografías, observamos que las grietas verticales son producidas por las grandes tracciones. Las hipótesis de carga están reflejadas sobre el plano original del proyecto, donde Fernando Hurtado traza el nuevo pórtico de hormigón. Aportamos un fotomontaje representando las tracciones (R)²⁰ que sufre el muro sobre el arco. Existe un reparto erróneo de cargas en función de la geometría, y de los pesos propios del muro de cerramiento. La resultante de las fuerzas (R) se encamina hacia la arista exterior, y no es contrarrestada por un peso grande (Q) que lo equilibre, ni por una masa importante de muro que pueda absorber la excentricidad ($a \ll b$). La componente horizontal de las fuerzas (R_h) provoca una serie de tracciones que fractura el muro, y la componente vertical es, a todas luces, insuficiente. Por tanto, interpretamos que existe un problema de geometrías y de reparto de cargas.

²⁰ Este plano del nuevo pórtico es original de Fernando Hurtado y su propuesta como solución al problema. Aquí hemos representado las distintas hipótesis de carga que provocaron las diferentes patologías del arco y las tracciones que sufre el muro, señaladas con la letra R.

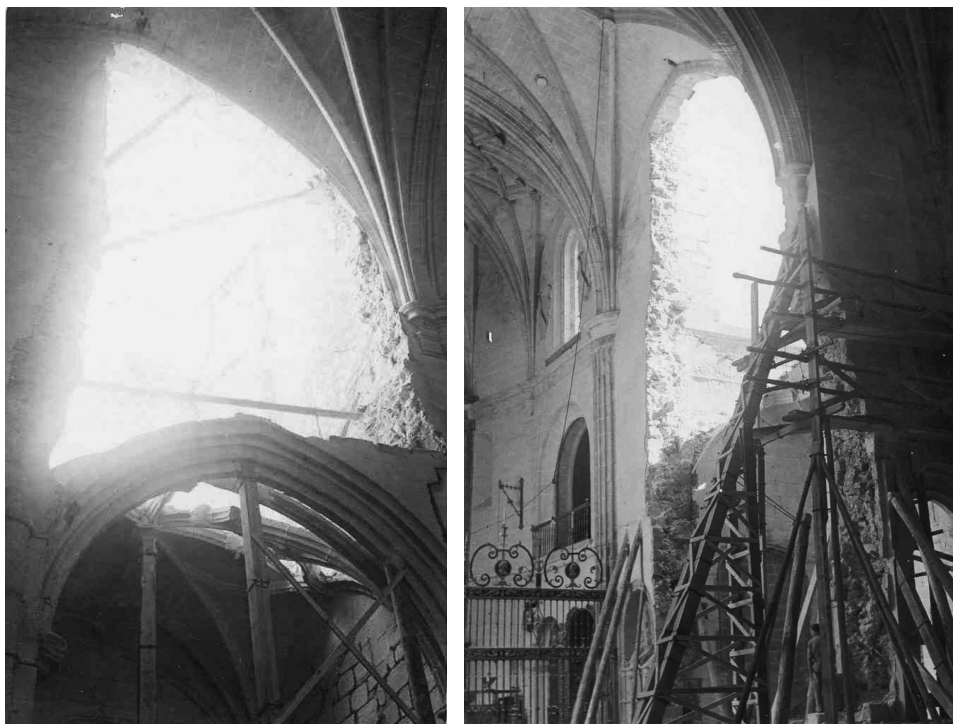
FIGS. 4 Y 5. Fotografía de la capilla de Alonso de Guzmán de la Iglesia parroquial de Santiago de Cáceres, realizada el 12 de enero y el 9 de febrero de 1949, respectivamente (autor: Fernando Hurtado Collar).

En la figura 5, observamos un magnífico cuerpo de puntales que está trabajando como estabilizadores del muro. Se aprecia como la parte superior está descubierta, dejando entrar la luz desde la calle. Además, constatamos que finalmente el arco de la capilla fue desmontado en su totalidad. La imagen también nos aporta información sobre las dimensiones de los muros, que rondan el metro de espesor.

Ante la gravedad de la situación, las primeras intervenciones fueron: derribar el muro y la bóveda de la capilla, que pesaban sobre la parte dañada²¹. Se decidió que

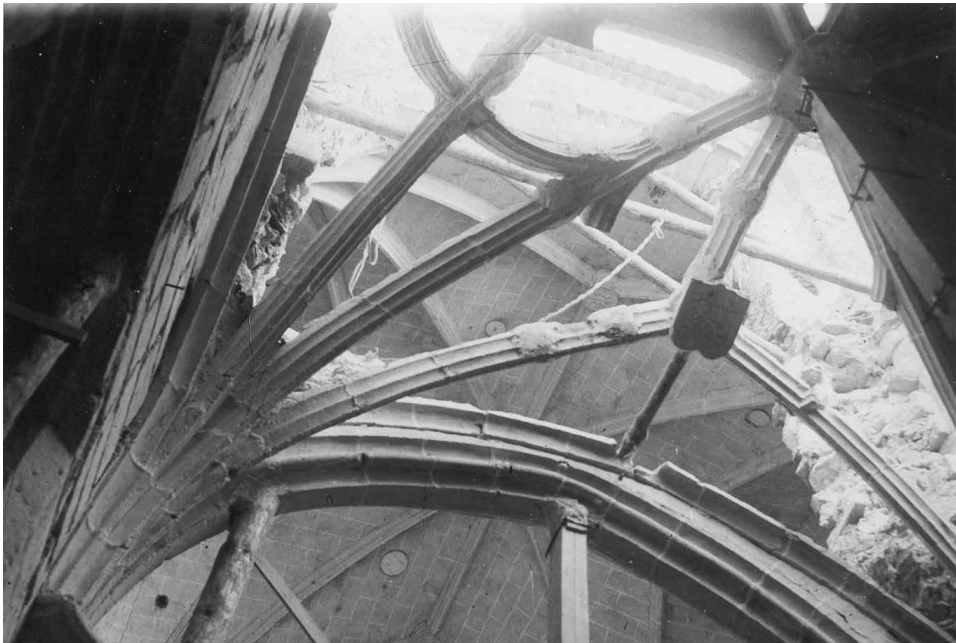
FIG. 6. Fotografía. Aquí podemos observar cómo quedó el esqueleto de la bóveda de crucería una vez desmontada (autor: Fernando Hurtado Collar).

En la imagen que adjuntamos (Fig. 6), se puede apreciar como en un primer momento se procedió a desarmar parte de la bóveda de crucería, eliminando toda la

fábrica de sillares que había sobre los nervios. Respetan el arco apuntado, que podemos apreciar aparece bien reforzado, constatando además que está en buen estado estructural. No se halla fragmentado, de hecho, el apuntalamiento lo sustenta sin haberlo desmontado. Sin embargo, si analizamos otras imágenes conservadas (Fig. 5), apreciamos que con posterioridad tuvieron que derribar totalmente el muro, y deshacer el arco y parte de la bóveda, pues la principal zona dañada, eran precisamente los pilares sobre los que se apoyaba.

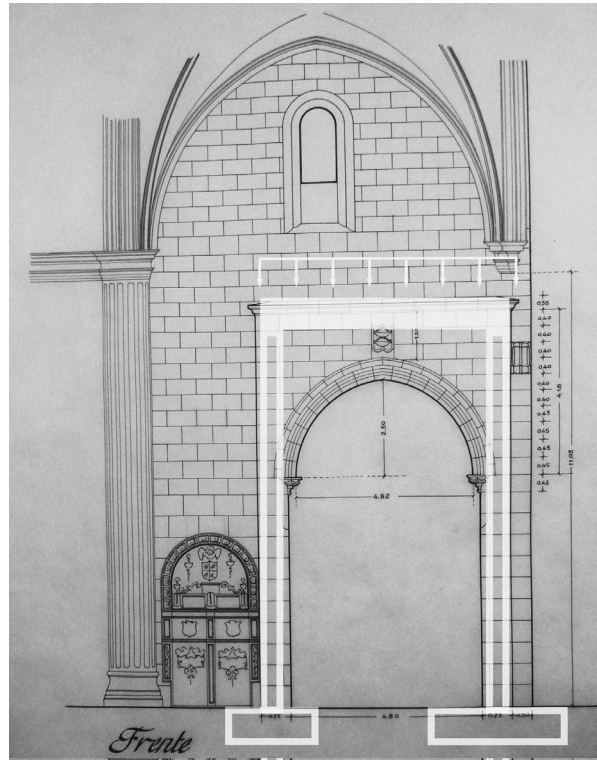
FIG. 7. Esquema de la solución estructural ejecutada por Fernando Hurtado. Cáceres, agosto, 1949.

La construcción del pórtico de hormigón, corrigió el reparto de las cargas sobre el muro. Se introdujo una viga cargadero horizontal apoyada en dos pilares de hormigón armado, constituyendo un dintel. Para ello, como observamos en la figura 9, se erige un magnífico apuntalamiento de madera, y ejecutan los encofrados. Los nuevos pilares disfrutaban dimensiones generosas, y van a contribuir a soportar la comprensión que reciben tras el reparto de cargas. El axil es ahora distribuido como una carga continua a través del dintel, descargando el arco preexistente. De esta forma, las solicitaciones descienden por los nuevos pilares, y la resultante inclinada está prácticamente anulada. Ya no hay empujes hacia la arista exterior, y el muro sobre el arco trabaja, pues, sin excentricidad.

Para ocultar todo esto, construye una especie de alfiz (Fig. 7), similar a los que se conservan en las portadas laterales del templo. También utiliza como modelo del exterior, un contrafuerte en forma de pilastra adosado al nuevo pórtico, de 0,50 m de lado. En este caso además, el propio arquitecto ha utilizado el mismo sistema decorativo para rematar este muro, una pequeña moldura de líneas curvas en forma de C, que se emplea para coronar los contrafuertes del exterior del edificio.

Analizando las notas³³ de Fernando Hurtado, observamos cómo realiza los cálculos de las cargas del muro sobre el dintel del nuevo pórtico. La distribución de solicitaciones, aparece denominada como *parte aliviada*, y asigna a cada pilar nuevo de hormigón armado, una hipótesis de cargas. También hace unos cálculos estimativos de las solicitaciones sobre el arco de la capilla, su bóveda, y la parte proporcional de la cubierta.

La diferencia de luces entre la real, 5,30 m y de cálculo, 5,60 m se corresponde con 30 cm de entrega. En concreto, la mitad a cada uno de los lados del dintel. Así mismo, realiza cálculos de los *Momentos*³⁴ y de la ferralla, planteando distintas opciones de armado. 8 ϕ (*Redondos*³⁵) de 18 mm de diámetro y 6 ϕ de 22, cumplen su hipótesis de carga. Finalmente diseña una viga horizontal cuyo canto es de 1,10 m, siendo su canto útil 1,05 m. Está fuertemente armado, pues dispone 1 ϕ de 14 mm en las cuatro esquinas del dintel, y 3 ϕ de 28 mm trabajando en la cara inferior, con una separación de 7,5 cm.

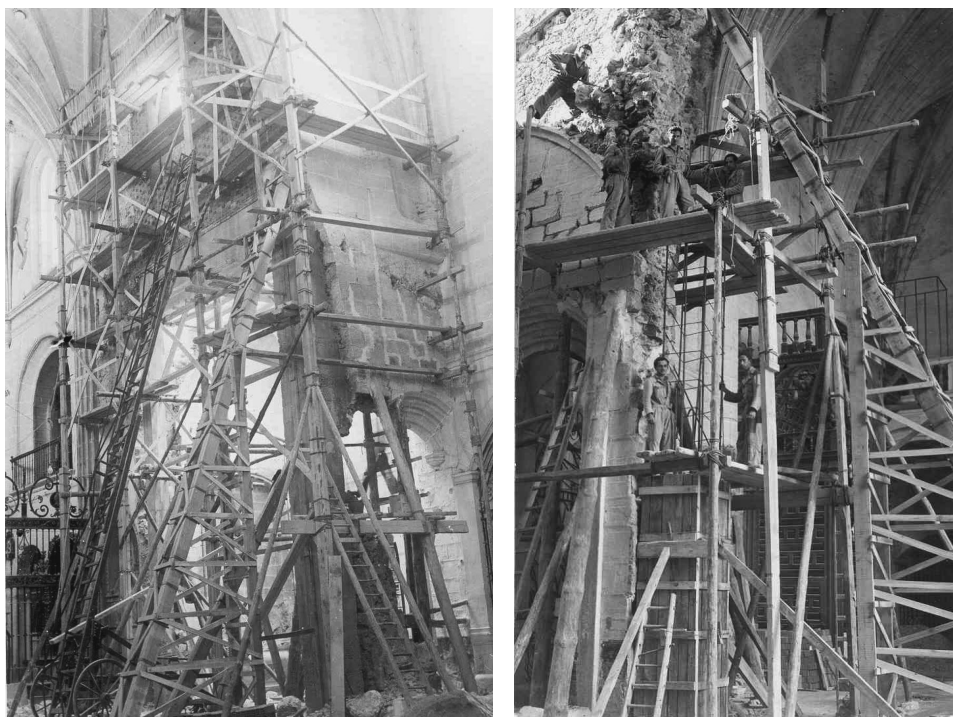
FIGS. 8 Y 9. Fotografías del transcurso de las obras, donde se observa el conjunto de apeos que estabilizan la bóveda. En los laterales podemos apreciar los nuevos pilares de hormigón con la ferralla y algunos trabajadores.

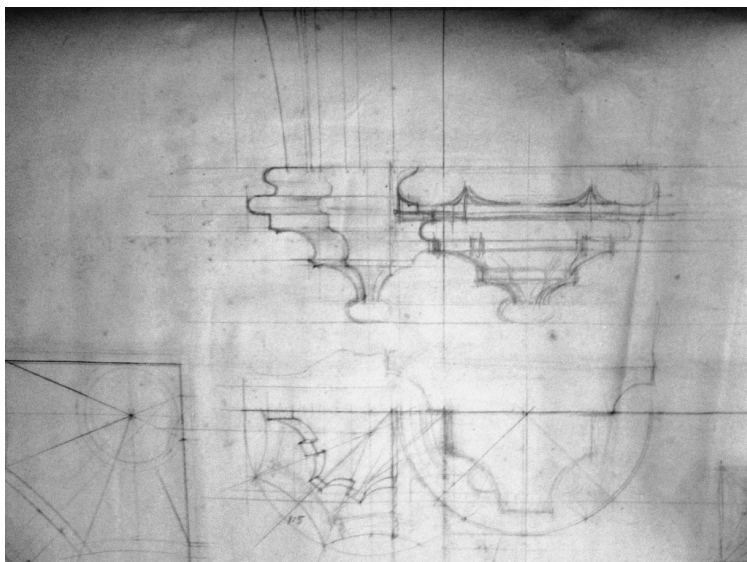
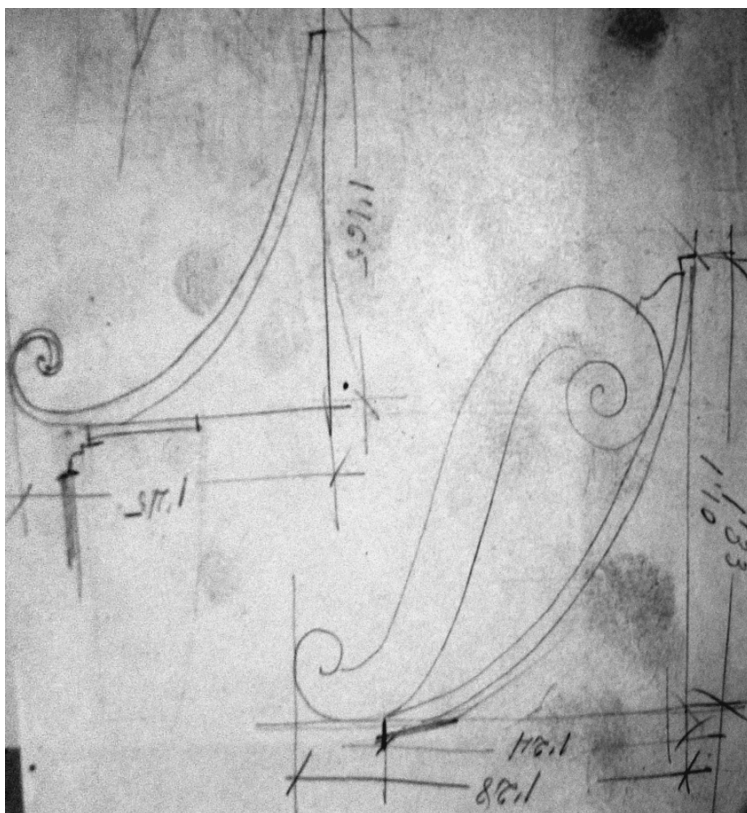
FIGS. 10 y 11. Dibujos de ménsulas y ces diseñadas por Fernando Hurtado para la restauración de la capilla de los Guzmán de la Iglesia de Santiago el Mayor de Cáceres.

sobre ménsulas. Las dos que se encuentran en la zona más interna de la capilla deben ser originales, pero las que sirven de apoyo al arco apuntado, tuvieron que realizarse nuevas. Hemos localizado algunos dibujos donde se aprecia el estudio realizado por el arquitecto para el diseño de las mismas, y se observa que funciona perfectamente la distribución de pesos y empujes de cada nervio.

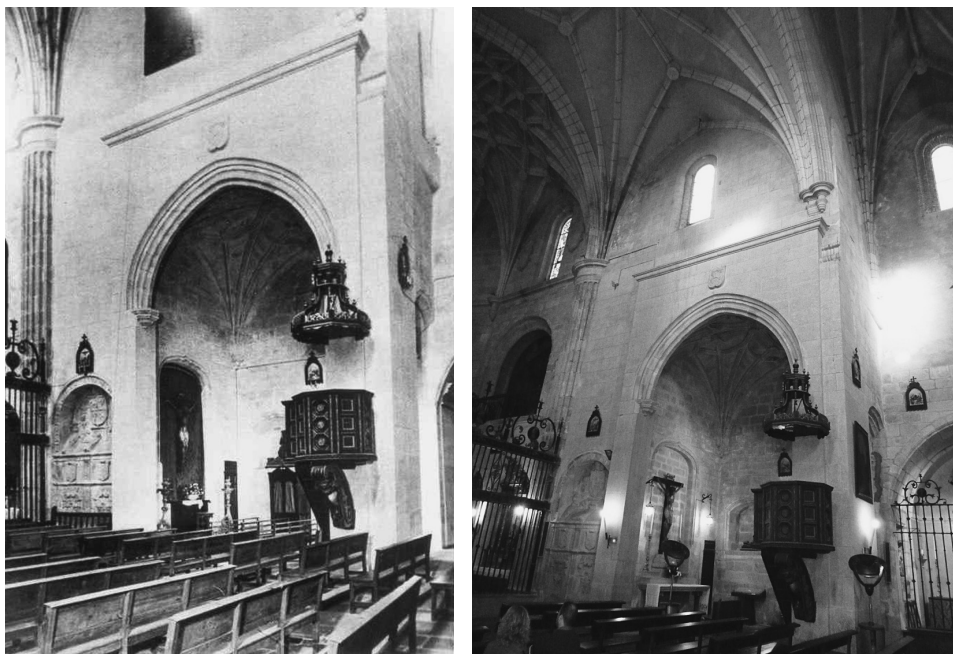
FIGS. 12 Y 13. Fotografía del interior del templo realizada por Fernando Hurtado en octubre de 1950, e imagen actual (autora: Y. Fernández Muñoz).
