## ANÁLISIS DE LA FALLA POR AGRIETAMIENTO EXPERIMENTADA EN TUBERÍAS DEL EVAPORADOR DE UNA CALDERA ACUATUBULAR

### RESUMEN

El caso del que se ocupa el presente trabajo corresponde al de una central termoeléctrica a carbón, donde se presentaron fallas recurrentes en una caldera acuatubular que alimenta una turbina de 165 MW, consistentes en agrietamientos en algunos tubos del evaporador,

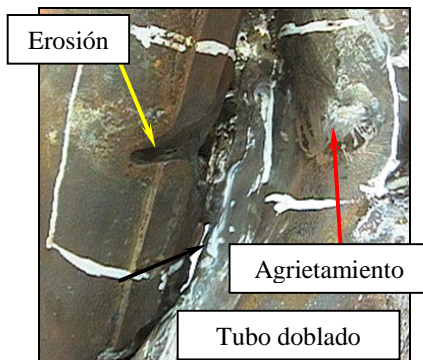
específicamente en las zonas dobladas de los mismos alrededor de las mirillas del hogar, figura 1, la falla en algunos casos no solo involucró a los tubos agrietados, sino también tubos adyacentes que fueron erosionados por los chorros de vapor que emanaron de las grietas, figura 2. La caldera lleva operando a la fecha ocho años y los problemas de agrietamiento comenzaron su aparición a los cuatro; los tubos que han fallado han sido reemplazados en paradas no programadas del generador con los sobre costos propios de esta situación, por lo cual se inició el estudio que es este trabajo se resume, cuyos objetivos fueron el determinar el mecanismo de falla de los tubos, su causa raíz y generar las recomendaciones necesarias para minimizar la recurrencia de la falla en el futuro.

Figura 2. Tubo erosionado por escape de vapor proveniente de un tubo adyacente agrietado.

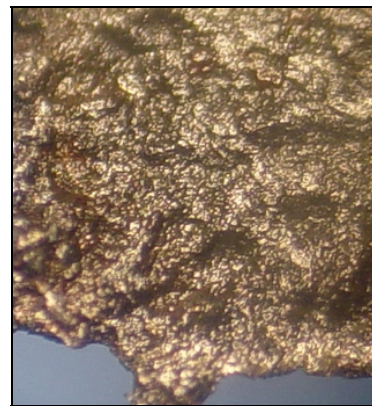
Los agrietamientos se presentaron en la zona doblada de los tubos alrededor de las mirillas, cuyas superficies de grietas son intergranulares, figura 3. El interior de las tuberías en las zonas agrietadas y en las zonas dobladas de aquellas tuberías no agrietadas, presentó picaduras por corrosión, las cuales también se encontraron en zonas no dobladas, pero en menor densidad y profundidad, figura 4.

Figura 3. Superficie intergranular de grieta. 7X.

La naturaleza intergranular de las grietas encontradas, el hecho de ser múltiples y el tipo de carga que experimentan los tubos, lleva a concluir que el mecanismo de agrietamiento predominante es el SCC (Stress Corrosion Cracking), el cual se genera una vez la concentración de esfuerzo de las picaduras producto del ataque del oxígeno disuelto en el agua, alcanza el valor necesario para generarlo.

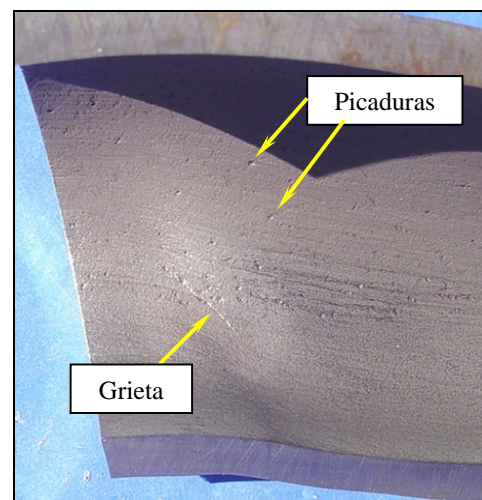
Figura 4. Interior de tubería agrietada con picaduras por corrosión.

La composición química del acero de los tubos cumple con los requerimientos de la norma SA-210-A1, sin embargo, tanto en la zona doblada como en la recta se nota que la dureza es superior a lo estipulado, esta situación puede explicar el origen de las picaduras, ya que el mayor valor de la dureza del acero del tubo respecto a la norma, implica que tiene un mayor valor de esfuerzos residuales provenientes de fabricación, lo cual es sabido favorece la corrosión por picadura. Las picaduras es lógico que se acentúen en la zona doblada, ya que allí hay un mayor valor de esfuerzos residuales, sin embargo, no por ello se puede achacar la causa raíz del problema a una posible deficiencia en el tratamiento térmico postdoblado de los tubos, debido a que las zonas rectas de los mismos también presentan picaduras.

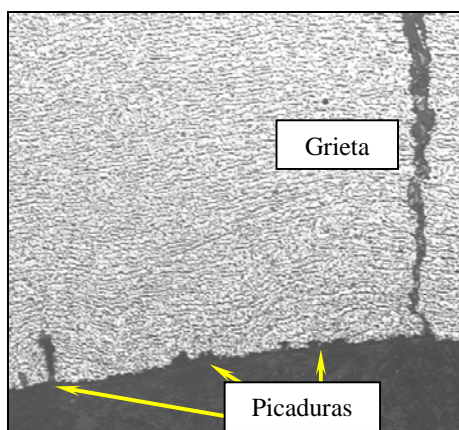
El material de los tubos en sección metalográfica muestra una estructura ferrito – perlítica sin signos de degradación estructural por temperatura (como globulización o grafitización) y se evidencia que desde las picaduras emanan grietas de naturaleza intergranular, como las que generaron los escapes de vapor, figuras 5 y 6.

Figura 5. Sección metalográfica de tubería agrietada. Nital 2%. 50X.

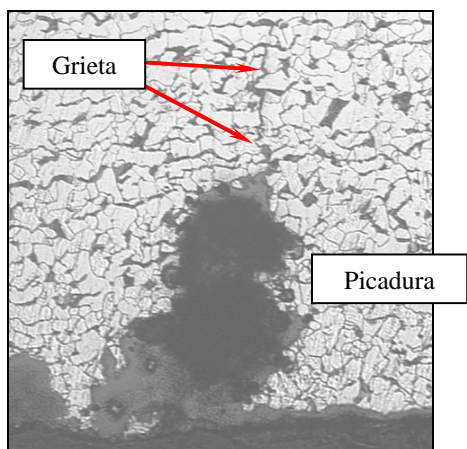
Figura 6. Picadura por corrosión de la cual emana una grieta intergranular. Nital 2%. 200X.

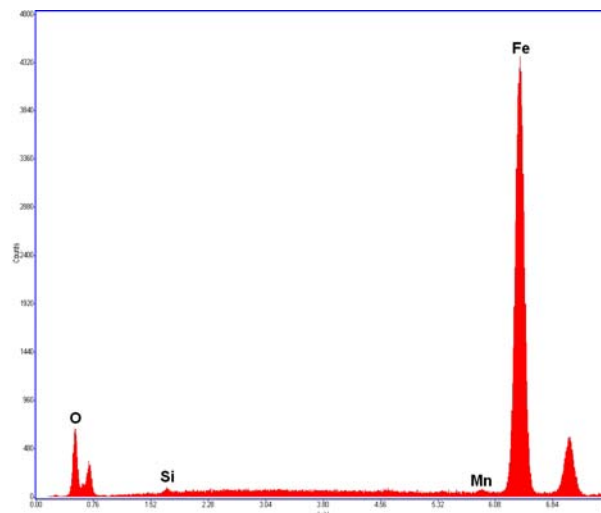
En microscopio electrónico se utilizó una sonda EDS para determinar la composición química elemental de los productos de la corrosión presentes en el interior de las picaduras, encontrándose principalmente oxígeno e hierro, de lo que se puede deducir que las picaduras son producto del ataque del oxígeno disuelto en el agua. En la figura 7 y en la tabla 1 se encuentra el espectro EDS y la composición obtenida.

Figura 7. Espectro EDS obtenido de productos de la corrosión presentes en el interior de una picadura.

O	Si	Mn	Fe
21,4	1,15	0,6	77,01
