## COMPARACIÓN Y ESTUDIO DE LA FRACTURA DEL CIGÜEÑAL DE UN MOTOR DE CUATRO CILINDROS EN LINEA

### RESUMEN

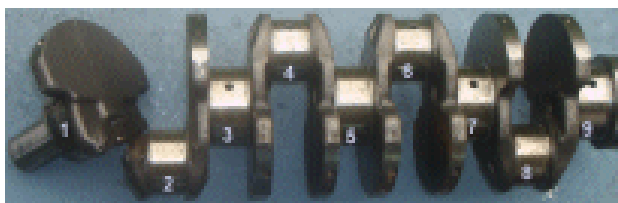
Figura 5. Posición del Muñón de biela fracturado.

El análisis de la falla ocurrida al cigüeñal empezó realizando una observación macroscópica de las partes y las superficies de fractura. Inicialmente fueron identificados los muñones de bancada (1, 3, 5, 7 y 9) y de biela del cigüeñal (2, 4, 6, 8), los cuales fueron numerados como aparece en la figura 5. Además, en la misma fotografía se puede apreciar la posición de la falla respecto a la longitud total del cigüeñal. De acuerdo con la numeración de identificación propuesta, la falla ocurrió en el muñón de biela 2, cuando se completaron aproximadamente  $179 \times 10^6$  revoluciones (4 meses).

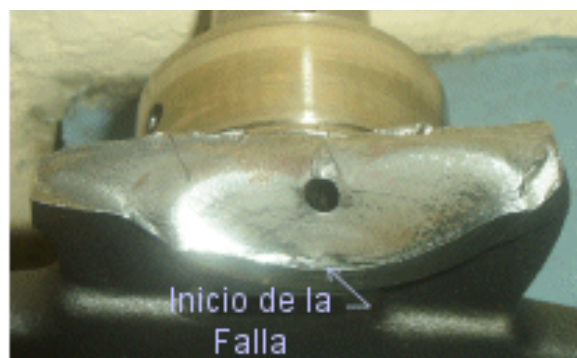
En la observación detallada de las superficies de fractura como la que se muestra en la figura 6, se reconocieron las características morfológicas típicas de las fallas por esfuerzos de fatiga, como son las denominadas zonas o marcas de playa. Se acepta ampliamente que estas zonas de playa se originan durante el crecimiento de una microgrieta bajo esfuerzos alternantes.

Figura 6. Superficie de fractura del pedazo desprendido del cigüeñal

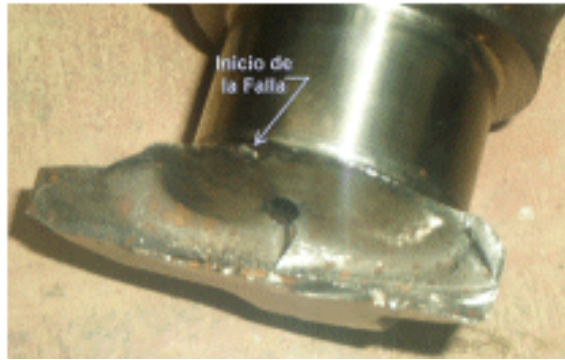
En la figura 7 se muestra la otra mitad de la fractura donde se observa el inicio de falla en una discontinuidad del material. De la forma de las líneas o zonas de playa se pudo deducir que la fractura se inició por el crecimiento de una microgrieta o microfisura superficial en la zona del filete, la cual avanzó hacia el interior del eje, comprometiendo una zona débil a causa de la presencia del ducto interno de lubricación. Debido que el cigüeñal está sometido a cargas cíclicas, se presenta un mecanismo de deslizamiento atómico localizado. En este caso la fractura comenzó en una imperfección superficial donde la resistencia al corte del material del cigüeñal fue superada por los esfuerzos cortantes. Los esfuerzos fluctuantes provocan que se propaguen las fisuras sobre la superficie de fractura.

Figura 7: Detalle de la superficie de fractura del cigüeñal truncado.

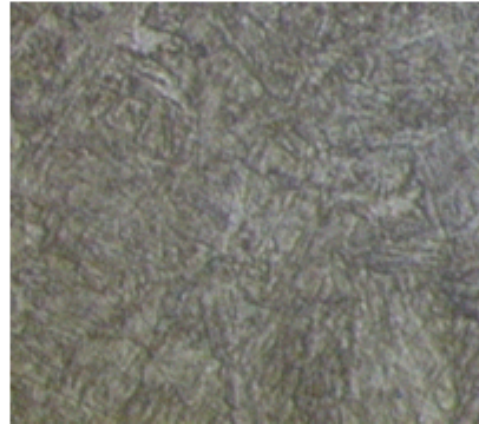
revenida, tal como era de esperarse para un eje que requiere de una alta tenacidad. La figura 9 muestra la microestructura de martensita revenida, atacada con nital al 2% a una magnificación de 500X.

Figura 9. Microestructura del cigüeñal a 500X.

La microestructura de martensita revenida y austenita retenida con baja dureza puede ser el resultado de dos causas fundamentales. La primera de ellas consiste en la aplicación de un tratamiento térmico inadecuado, en el que se aporta energía térmica en exceso por una temperatura de revenido muy alta o un tiempo de revenido demasiado largo. La otra razón fundamental

consiste en que la aleación del acero no contiene una cantidad de carbono suficiente para que la martensita formada gane alta dureza.

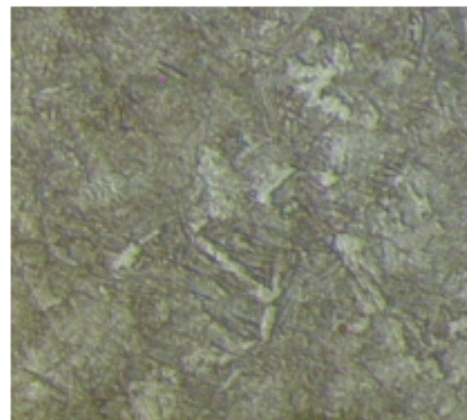
En la figura 10 se pueden apreciar regiones aisladas de austenita retenida de un color claro en una matriz de martensita revenida, atacada con nital al 2% a una magnificación de 200X. Las trazas de austenita son una señal de que la austenita obtenida durante la realización del temple contó con la presencia de aleantes en concentraciones suficientes para inhibir la transformación de la martensita. Debido a esto el material no presenta la dureza esperada para este tipo de elementos mecánicos. Además, no se encontró evidencia de un tratamiento térmico de endurecimiento superficial como la nitruración.

Figura 10. Microestructura del cigüeñal a 200X.

De los resultados del análisis metalográfico se pudo identificar la presencia de austenita retenida, cuya proporción afecta inversamente la dureza y la resistencia final.

Es conveniente realizar un tratamiento térmico de endurecimiento superficial, como la nitruración. La baja dureza está directamente relacionada con un punto de fluencia bajo y por lo tanto con una baja resistencia a la fatiga.

Se recomienda estudiar la bitácora del tratamiento térmico utilizado en la producción del cigüeñal, con el fin de identificar la etapa del tratamiento térmico que presenta el problema.
