LA IGLESIA DE SANTA MARÍA DE LINARES: INCENDIO Y RECONSTRUCCIÓN

Andrés Padilla Cerón
Centro de Estudios Linarenses

RESUMEN: La iglesia de Santa María de Linares fue construida a lo largo del siglo XIV y a mediados del XVI se edificó su crucero renacentista. A lo largo de todo ese tiempo se le fueron adosando una serie de capillas que le dieron el aspecto que tenía en 1936, año en que fue incendiada de forma intencionada coincidiendo con el inicio de la Guerra Civil Española. El fuego y los saqueos destruyeron buena parte del templo y también su patrimonio artístico. En el año 1944 se comenzó se reconstrucción con cargo a la Dirección General de Regiones Devastadas. Las obras concluyeron en 1948 y su resultado fue un templo con un aspecto más uniforme, pero a cambio de destruir, ocultar o modificar casi todas sus capillas.

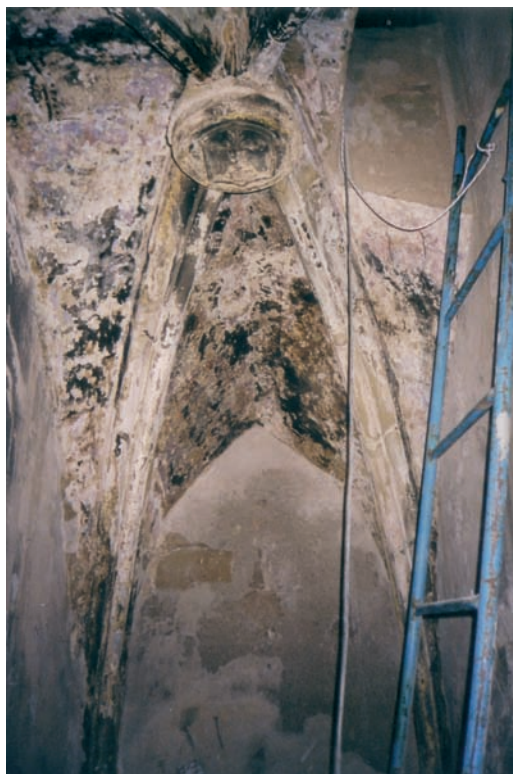
Excepcional fotografía, obtenida en las intervenciones arqueológicas del año 2000 y que nos muestra el estado actual de la cúpula de la antigua capilla de San Francisco de Paula o Santa Catalina. Dicha cúpula fue ocultada por un falso techo de escayola, permaneciendo así durante sesenta años. En la foto se observan las nervaduras encaladas y cubiertas hollín, debido al incendio de 1936. Al proyectarse su ocultación en la reconstrucción de 1944-48, no se molestaron en picar la cal, circunstancia que hoy nos permite conocer una porción de la iglesia tal y como era antes del incendio.

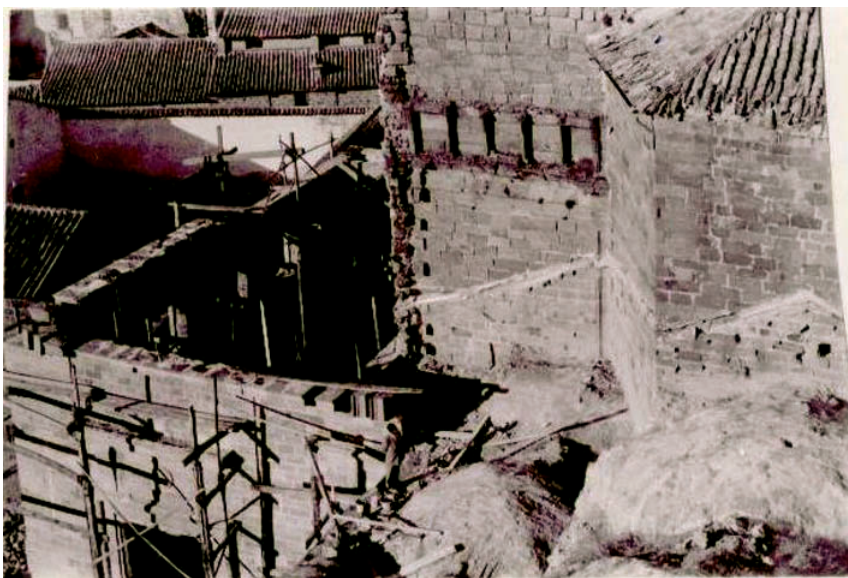
Aspecto exterior de la nueva capilla del Sagrario durante su construcción. Obsérvense las huellas de las antiguas cubierta y la parte superior de las bóvedas de la nave central. Año 1947. Foto Linares

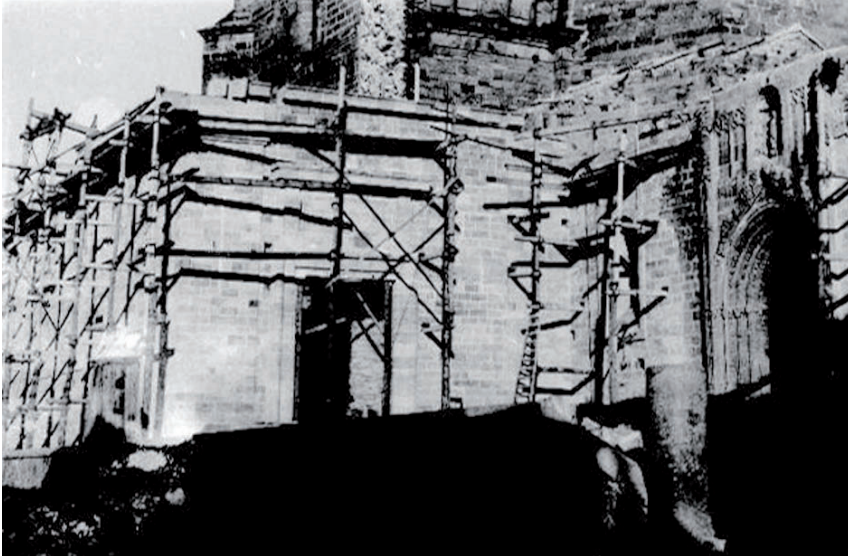
Nueva capilla del Sagrario y portada de la Asunción durante la reconstrucción. En la hornacina de la portada ya no están los angelitos. Año 1947.

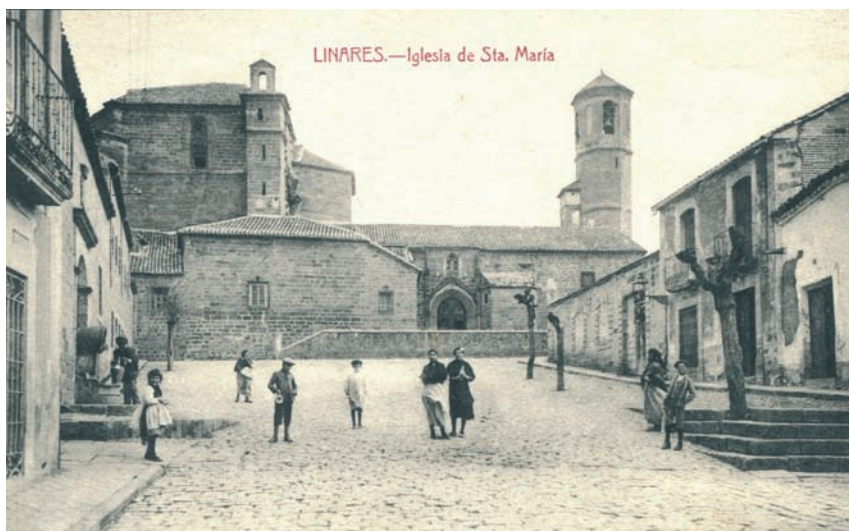
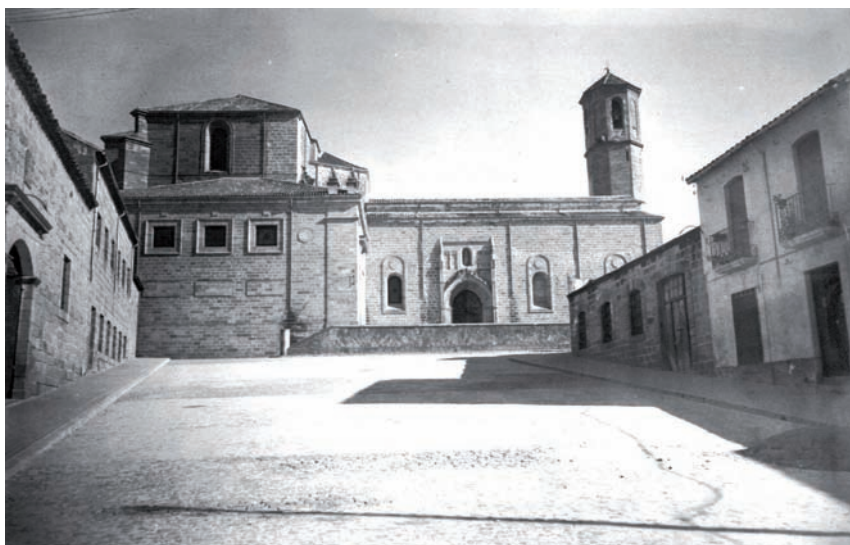
La foto de arriba nos muestra la iglesia en 1917 y la de abajo el resultado final de la reconstrucción.
Archivo Municipal

que según el arquitecto se le quitaba «pesadez» a la cubierta. Con esta intervención, la altura final de la nave central pasó de los 13 metros que tenía antes de la intervención a los 15 metros que medía después de la reconstrucción.

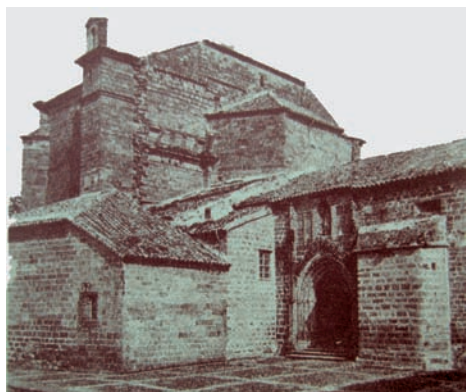
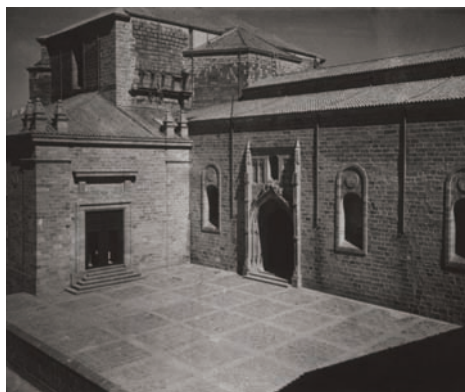
Fotografía de la fachada Norte con las capillas adosadas y la puerta de la Asunción. La de la izquierda es de antes del incendio y fue publicada en el número 213 de la revista *Don Lope de Sosa* (septiembre de 1930).

La foto de la derecha nos muestra el templo una vez finalizadas las obras de reconstrucción.

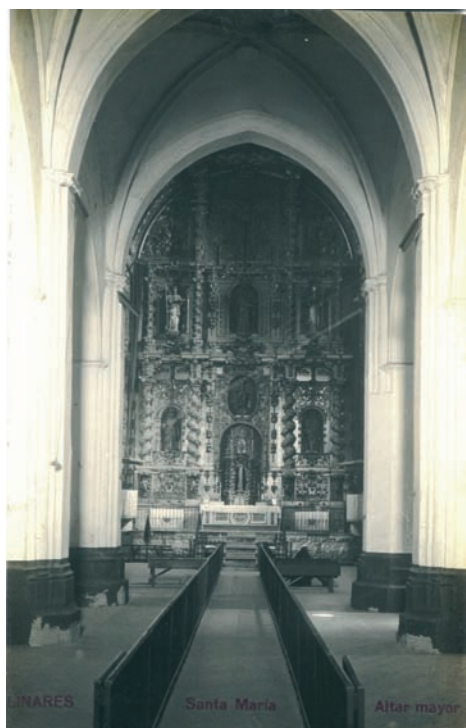
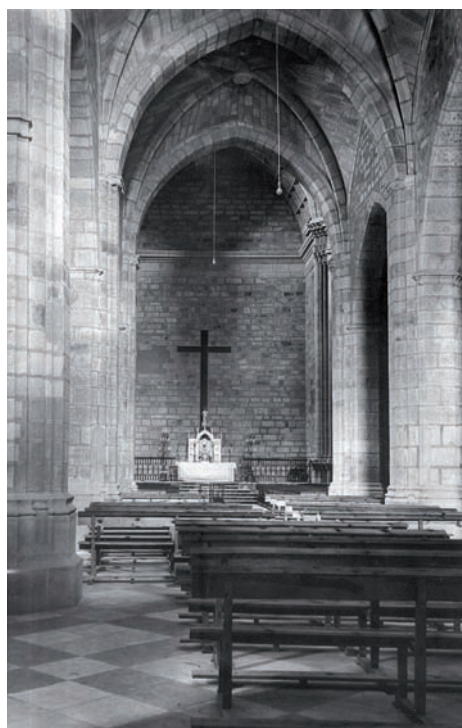
La foto de la izquierda es de 1915 y nos muestra el interior de la iglesia con su Altar Mayor y los pilares encalados. Archivo Copistería Acuario. La imagen de la derecha está realizada en 1948 y se aprecia el interior del templo al poco tiempo de concluir la reconstrucción. El retablo ha desaparecido y se sustituye por una gran Cruz. Los paramentos verticales han sido picados y nos muestran la desnudez de la piedra. Archivo AGA

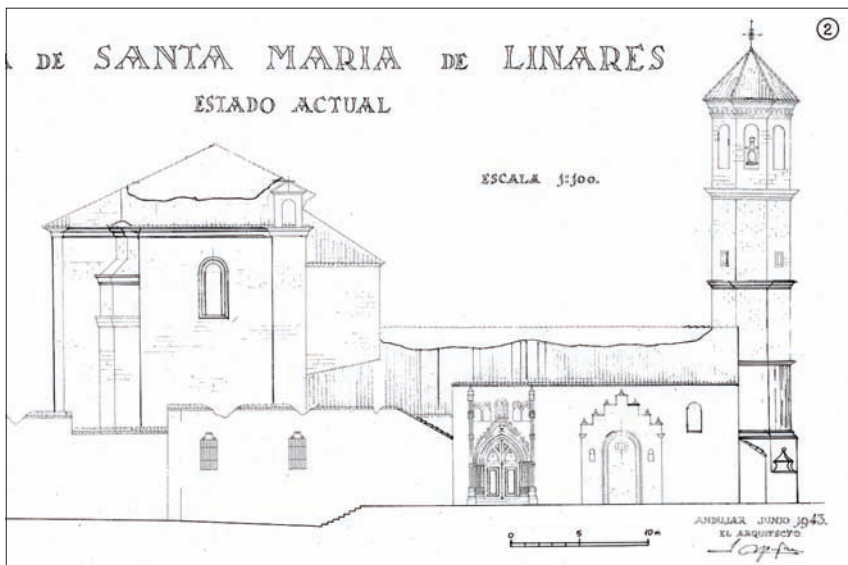
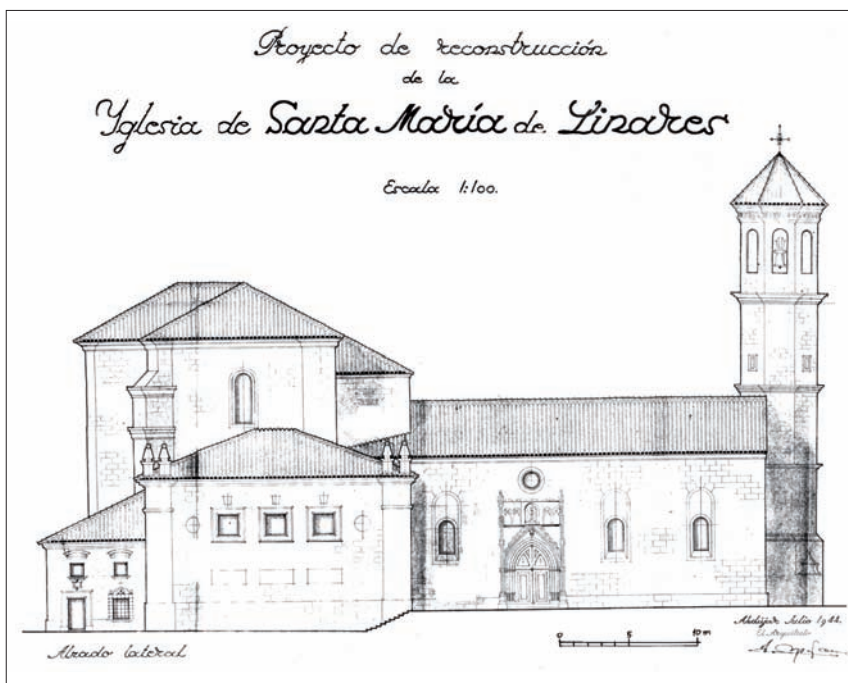
Arriba, alzado de la fachada de la Asunción antes de la reconstrucción, obsérvese que se representaron algunos de los desperfectos del incendio y también, la efímera capilla de la Santa Cena de estilo Neomudéjar. Abajo, alzado según el proyecto de Pajares Pardo. Obsérvese que se planeó el tejado con un solo faldón y también la ventana circular sobre la puerta, actuaciones que no se llegaron a ejecutar
