# ANÁLISIS DE FALLA EN EVAPORADORES DE PLACAS DE ALUMINIO DE SISTEMAS DE ACONDICIONAMIENTO DE AIRE AUTOMOTRIZ

*Failure analysis of aluminum plate evaporators for air conditioning systems automotive*

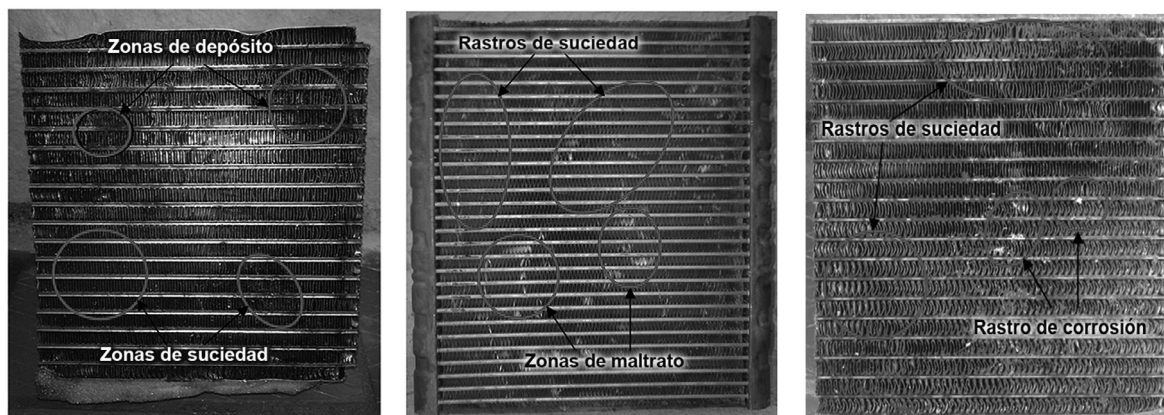
En los tres evaporadores obtenidos de diferentes talleres de refrigeración automotriz de la ciudad de Barranquilla (Figura 4) se logra apreciar la presencia de depósitos de suciedad del ambiente y manchas blancas que son indicios de corrosión.

Figura 4. A) Evaporador 1: Mazda Allegro, B) Evaporador 2: Hyundai Atos, C) Evaporador 3: Mazda Allegro

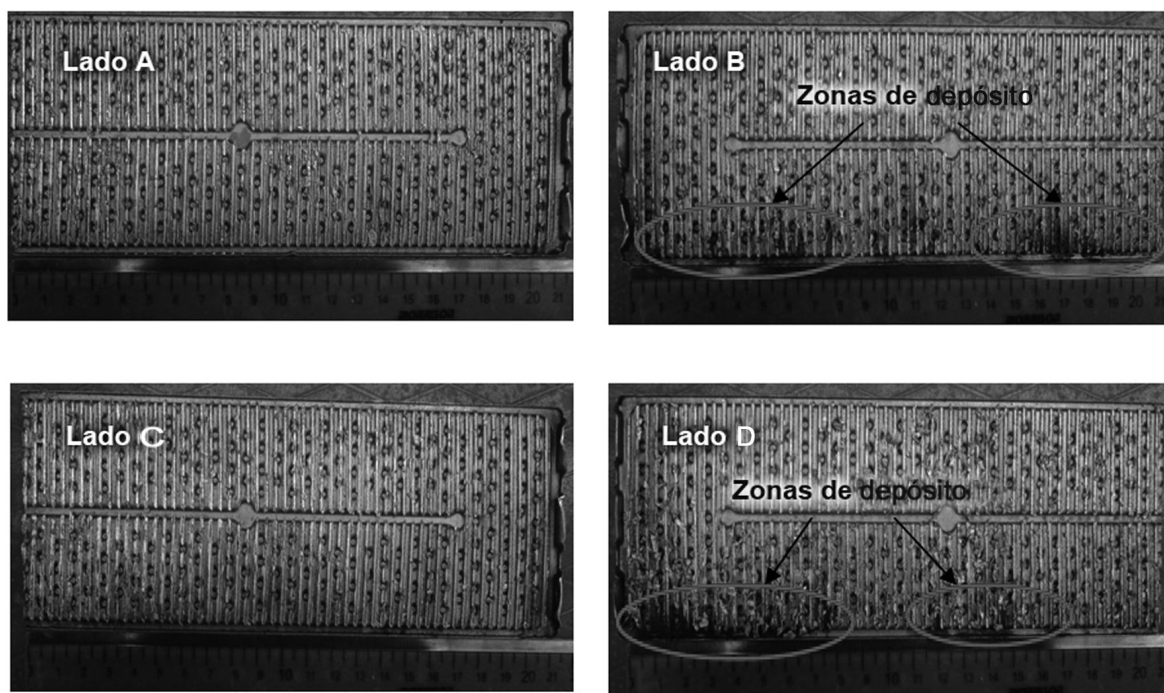
Figura 5. Se observa en cada placa zonas oscuras que indican presencia de depósito. Placa 1-2 (A y B), placa 1-3 (B y C).

depósitos. Se determinó que a partir de la condensación producida por la operación del evaporador se acumula en el depósito, generando la humedad necesaria para que se presente este tipo de falla (Figuras 5A, 5B, 8, 11 y 14). El origen de estos depósitos se encuentra en el ambiente transitado por el automóvil (polvo, arena, barro, etc.). La acumulación de estos depósitos se asocia a la falta o insuficiencia de mantenimientos preventivos de limpieza.

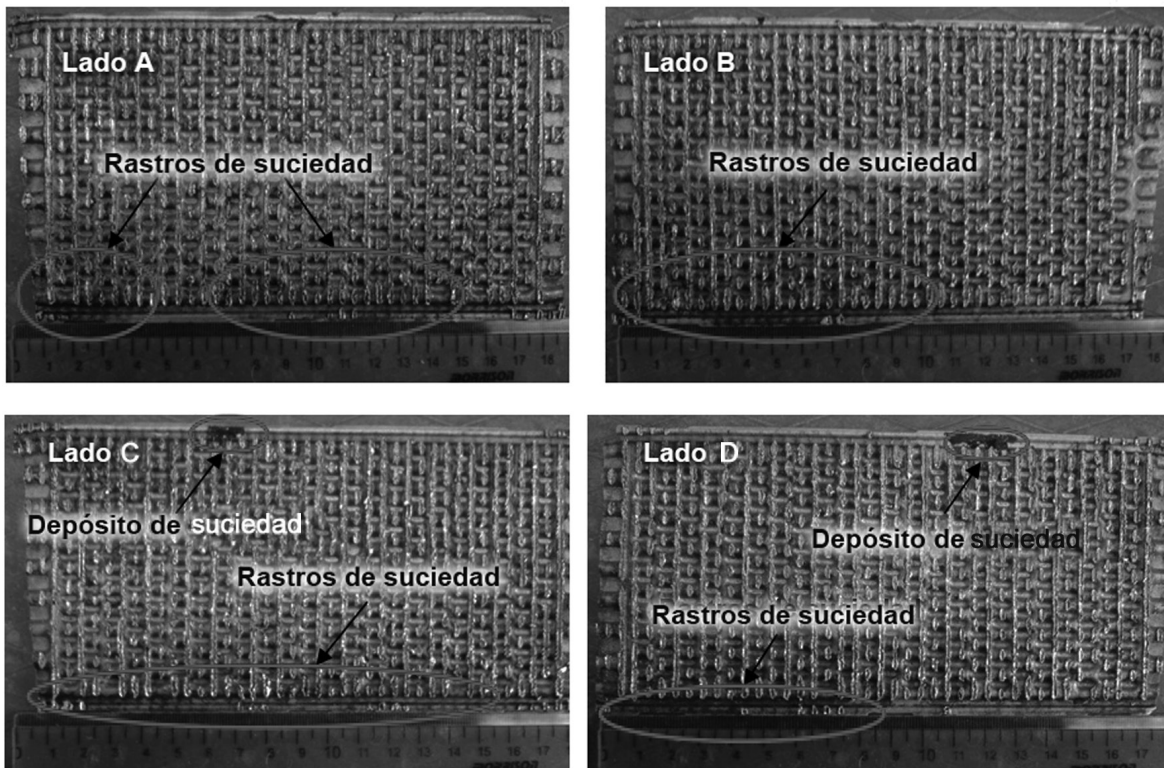
Figura 6. Se observa en cada placa zonas oscuras que es presencia de depósito.  
Placa 2-1 (A y B), placa 2-2 (B y C).

La causa raíz de la falla en las dos fugas detectadas del evaporador 2 (Hyundai Atos) fue agrietamiento por corrosión y esfuerzo (SCC). Se determinó que a partir de los esfuerzos residuales, resultantes de los procesos de fabricación, en especial del laminado, y en conjunto con el ambiente corrosivo se originó una corrosión localizada evidenciada como picadura (Figuras 6, 9, 12, 15 y 16). El automóvil en funcionamiento es un generador de frecuentes vibraciones que sumadas a las perturbaciones del mismo sistema de aire acondicionado en operación, aumentan los esfuerzos residuales.

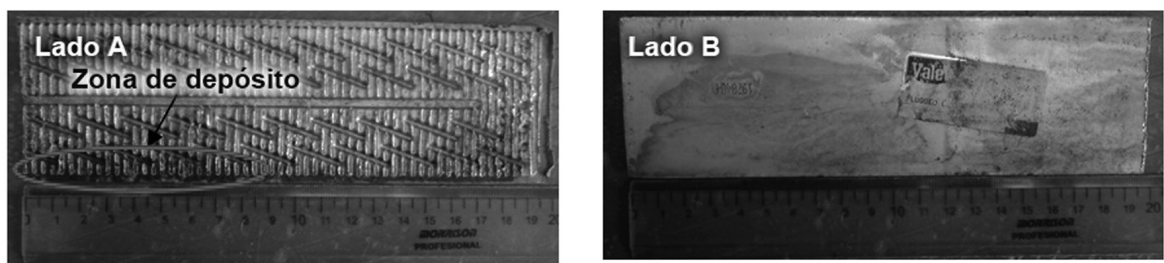
Figura 7. Se observa en cada placa zonas oscuras, que corresponden a presencia de depósito.  
Placa 3-21.

la humedad necesaria para que se presente la corrosión debajo de depósito (Figuras 7, 10, 13, 17 y 18). El origen de los depósitos es el mismo que en el caso del evaporador 1. Por otra parte, el origen de los esfuerzos residuales es el mismo que en el caso del evaporador 2, y pueden aumentar al integrarse con las vibraciones del automóvil y con las perturbaciones del sistema de aire acondicionado. Dando como resultado una superficie quebradiza debajo del depósito, con microgrietas que a su vez originan una corrosión en hendiduras y actúan como concentradores de esfuerzos.

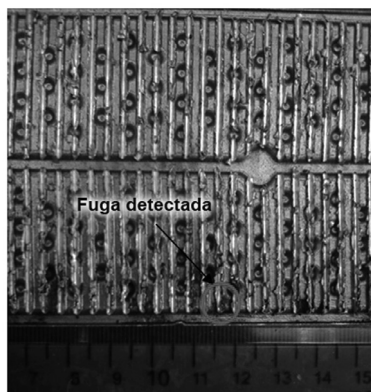
**Figura 8. Placa 1-2.** [Nota: en las placas del evaporador 1 las fugas se localizaron en el borde de la placa debajo de las zonas de depósitos evidenciadas en la Figura 5 (A y B)].

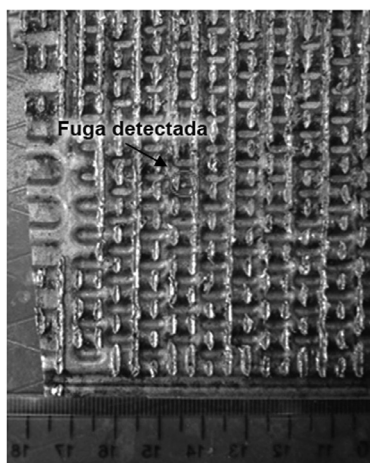
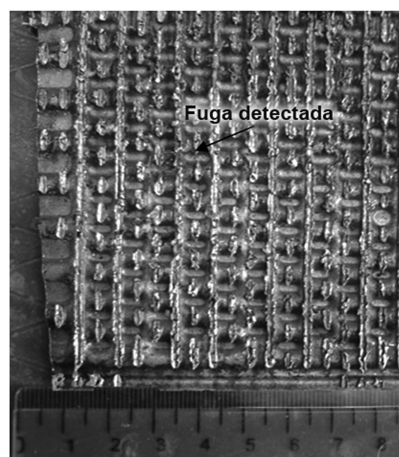
**Figura 9. A) Placa 2-1, B) Placa 2-2** (Nota: a diferencia de las placas de los evaporadores 1 y 3, en las placas del evaporador 2 se encontraban las fugas en una zona central de la placa, sin indicios de suciedad o depósito acumulado como se evidencia en la Figura 6).

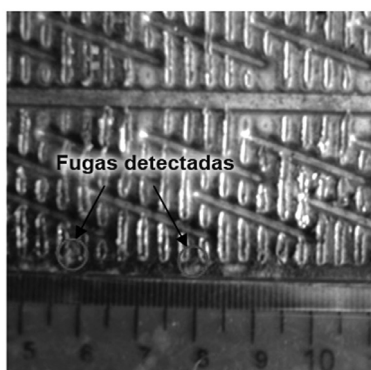
**Figura 10. Placa 3-21** (Nota: en las placas del evaporador 3 las fugas se localizaron en el borde de la placa debajo de las zonas de depósitos evidenciadas en la Figura 7).

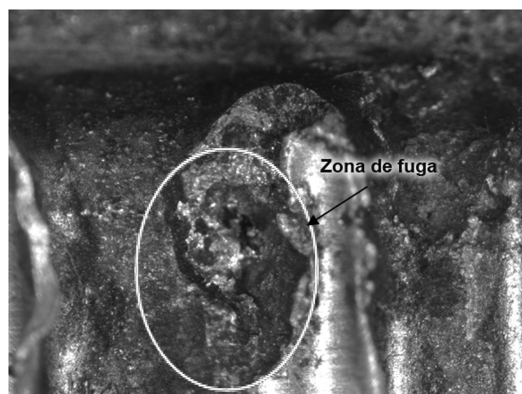
**Figura 11. Placa 1-2, aumento a 2X** (Se evidencia la fuga en una zona de pérdida de material que se encontraba cubierta por depósito, este depósito cubría gran parte del borde de esta placa).

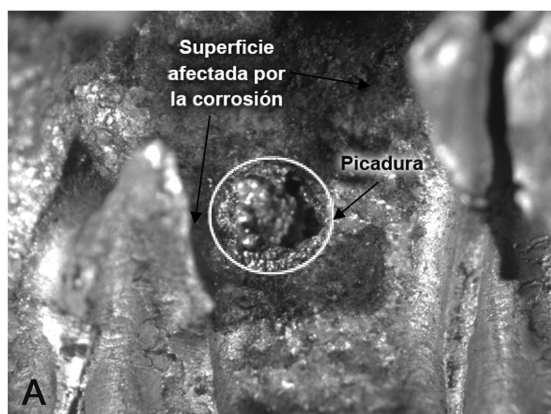
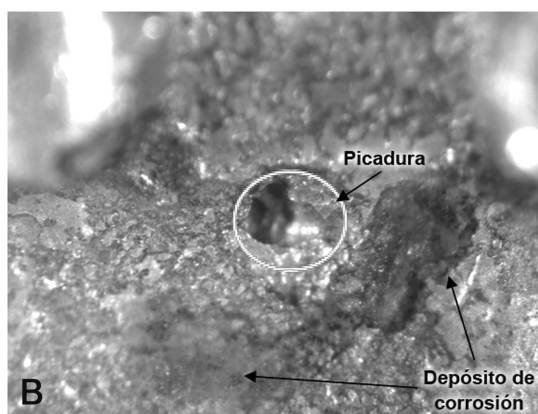
**Figura 12. A) Placa 2-1, aumento a 2,5X. B) Placa 2-2, aumento a 4X** (En ambas placas la fuga se muestra como una picadura rodeada por una zona oscura de rastro de depósito de corrosión, la coloración oscura en A y en B es muy característica de la corrosión en hendiduras). (Nota: en el evaporador 2 las fugas que se localizaron en el centro de las placas 2-1 y 2-2 no presentan sucios o depósitos como se deja ver la Figura 9, pero sí presentan una superficie corroída y depósitos corrosivos, respectivamente, que no se detectaron a simple vista).

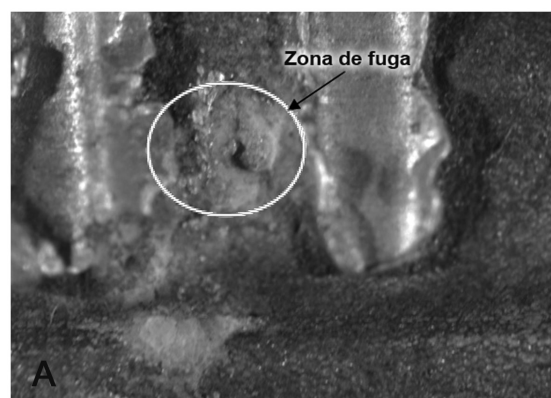
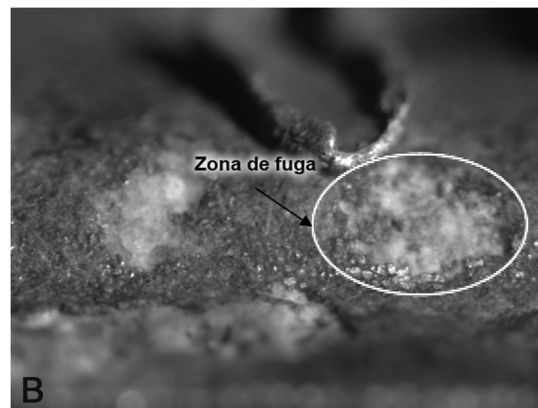
**Figura 13. A) Placa 3-21-1, primera zona de fuga aumento a 2,5X. B) Placa 3-22-2, segunda zona de fuga aumento a 3,2X** (Se evidencia una corrosión generalizada en todo el borde de la placa el cual en su mayoría estaba cubierto por depósito de suciedad, las zonas de color claro es presencia de corrosión).

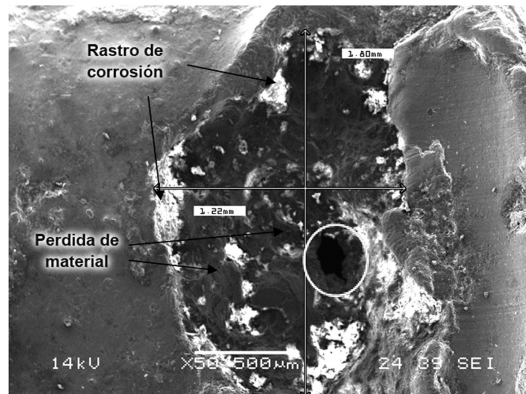
Figura 14. Probeta 1-2, aumento a 50X. Manchas blancas se evidencia que es un claro signo de corrosión y la fuga en el círculo

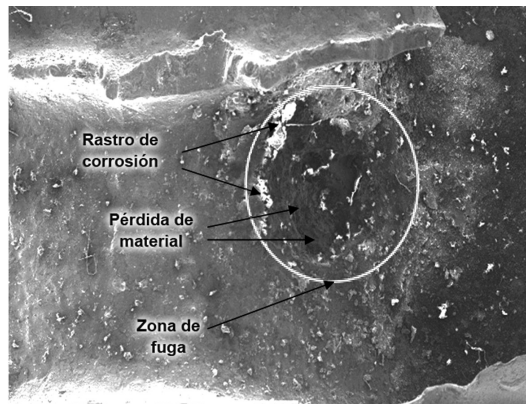
Figura 15. Probeta 2-1, aumento a 50X (Al estar la fuga paralela a la placa no se pudo observar en el SEM la fuga, debido a que el SEM solo permite observar perpendicular a la placa e inclinarla hasta cierto ángulo, ángulo que no fue lo suficientemente grande para este caso. Se nota una pérdida de material y manchas blancas que es presencia de corrosión en la zona de fuga).

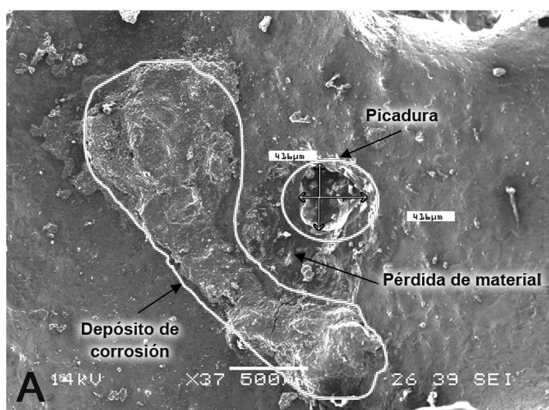
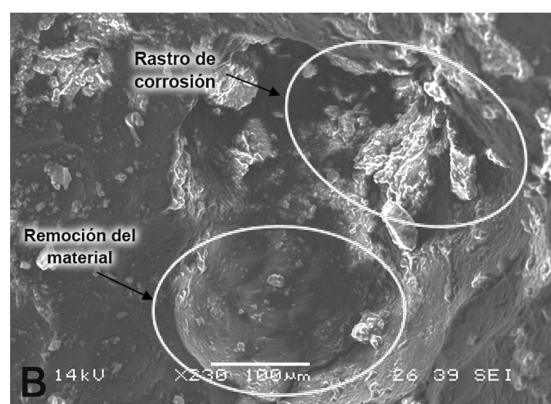
Figura 16. A) Probeta 2-2, aumento 37X (Se nota una pérdida de material en la que se encuentra la picadura). B) Probeta 2-2, vista a 230X de la picadura. (Se ven manchas blancas, signo claro de corrosión y un agrietamiento en la pared de la picadura. En estas dos imágenes tampoco se puede observar toda la magnitud de la perforación del material (fuga) debido a que presenta la misma situación de la probeta anterior 2-1).

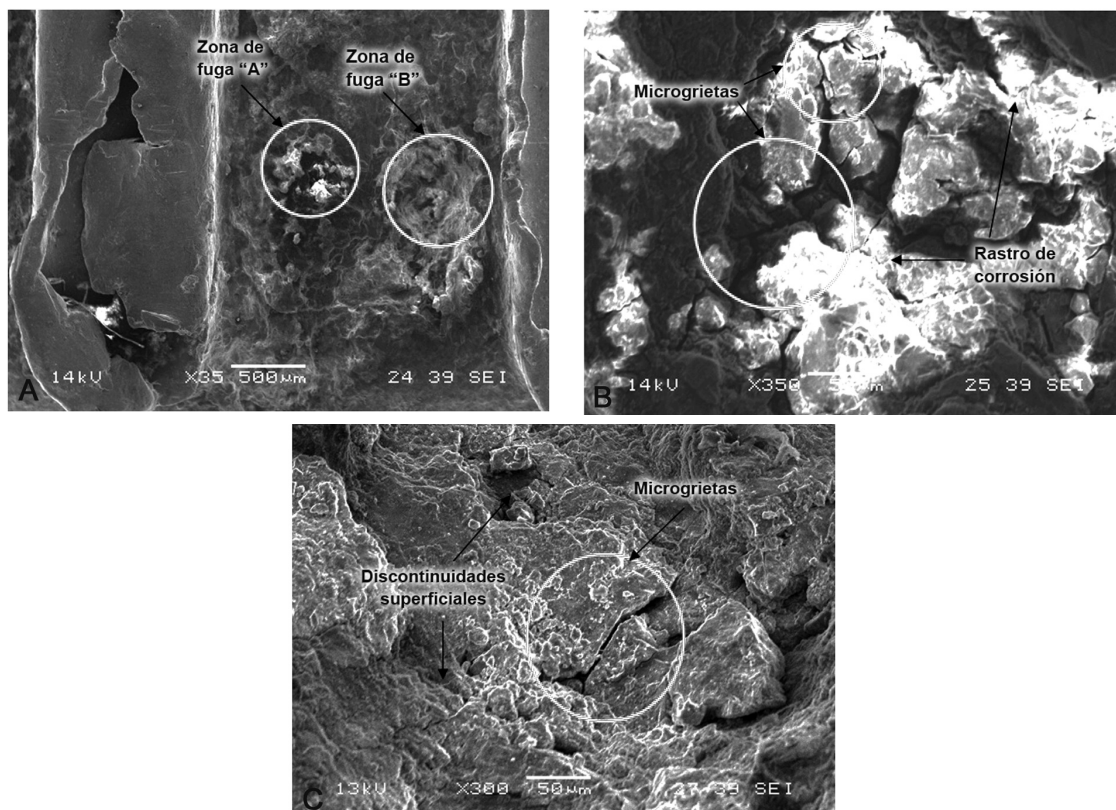
Fractográficamente, en la probeta 3-21-1 se encontraron muchas irregularidades superficiales (Figura 17 A) y efectos de corrosión en la superficie del material, cercanas a la zona de fuga, se resaltan dos zonas propensas a fuga (Figuras 17 B y 17 C) [6].

**Figura 17. A) Probeta 3-21-1, aumento 35X** (Se nota una superficie muy irregular ocasionada por la corrosión, no se pudo encontrar la perforación que origina la fuga, pero se pudo aislar dos posibles zonas de fuga). **B) Probeta 3-21-1, zona de fuga A vista a 350X.** (Se evidencian microgrietas y coloración blanca indicio de corrosión). **C) Probeta 3-21-1, zona de fuga B vista a 350X.** (Se logra apreciar la discontinuidad de la superficie ocasionada por la corrosión y la formación de microgrietas).

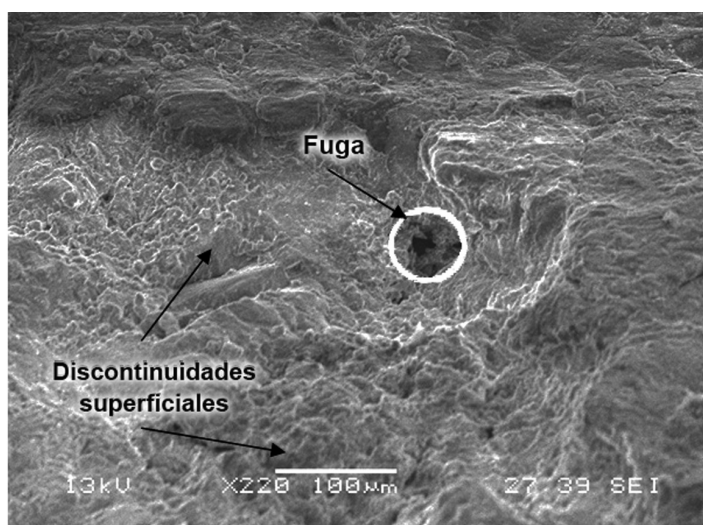
**Figura 18. Probeta 3-21-2, aumento a 220X** (Una superficie muy irregular se logra apreciar en una depresión producto de la pérdida de material y la fuga dentro de ella).
