CONSIDERACIONES SOBRE LA RESTAURACIÓN DE LA MURALLA MEDIEVAL DE MÁLAGA

Estrella Arcos von Haartmanⁱ y Joaquín Gallego Martínⁱⁱ

CRITERIA AND INTERVENTION ON THE MEDIEVAL WALL OF MÁLAGA

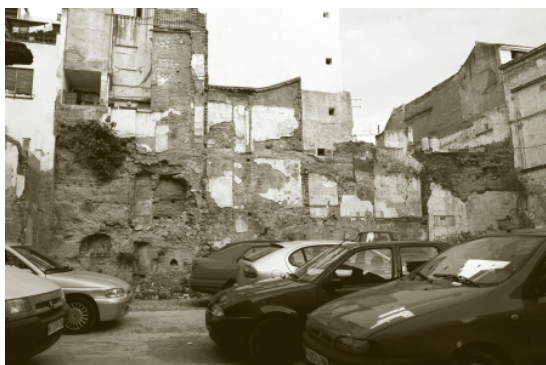
Foto 1. Vista general del fragmento de muralla medieval de Málaga en calle Arco de la Cabeza, correspondiente a los números 28, 30, 32 y 34 de calle Carretería. Los edificios adosados a la muralla se han demolido pero se conservan restos de sus materiales aún adheridos a la superficie de la misma

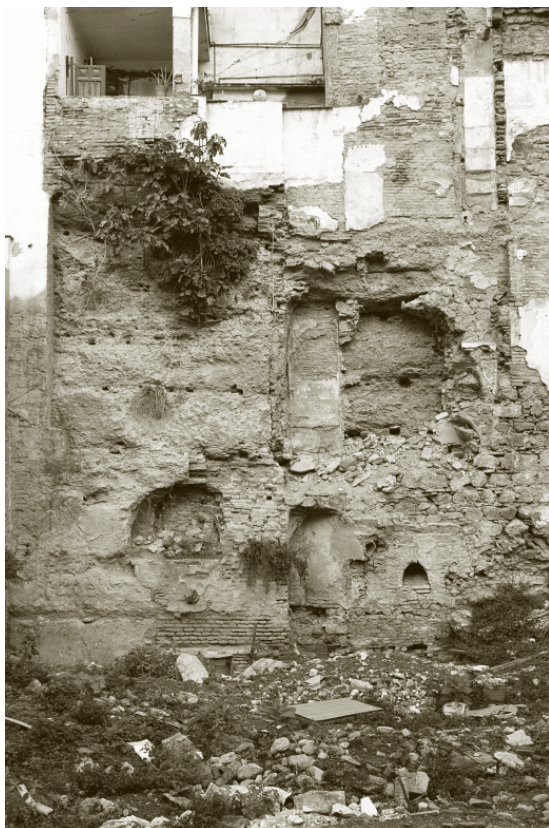
Foto 2. Vista del tramo izquierdo del fragmento correspondiente al número 28 de calle Carretería. Los materiales de la muralla han sido excavados para el aprovechamiento del espacio, instalándose una serie de estructuras que corresponden a hornos, hornacinas y canalizaciones de agua

En el número 28 (foto 2) el problema que se planteaba era la intrusión de un horno en el volumen de la muralla, sobre el cual aparece el hueco de una estancia –probablemente un baño–, y un tramo de tapias originales bien conservado aunque con una fuerte contaminación biológica (hongos, líquenes y plantas superiores muy desarrolladas). La excavación de este hueco había producido un voladizo de tapial original cuya consistencia no estaba clara porque descansaba sobre materiales intrusos del edificio del número 30. En éste último, al aludido estrechamiento del grosor de la muralla, había que añadir la presencia de una serie de forros heterogéneos de difícil identificación.

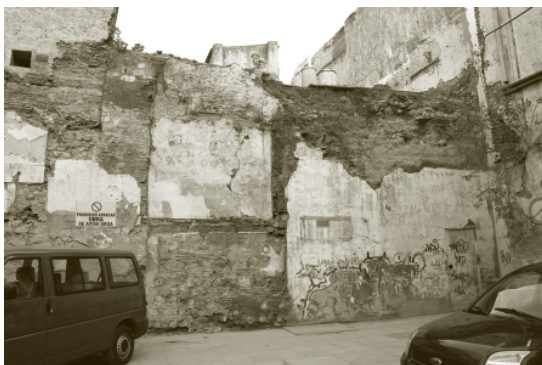
El problema más grave se planteaba en los números 32 y 34, en los que un relleno de mampuestos, grava y tierra sin ningún tipo de compactación coronaba la muralla como base de una terraza (fotos 3, 4 y 5). Este aporte implicaba un riesgo cierto de desprendimiento, que finalmente se produjo en fechas posteriores a la primera toma de datos en verano de 2006 y que obligó a la intervención del Cuerpo de Bomberos. Este relleno, además, tenía una difícil interpretación dada la presencia de un pasaje desde el local bajo de calle Carreterías y la existencia de un pequeño vano abierto a unos 2 metros de altura.

Foto 3. Vista del tramo derecho del fragmento, correspondiente a los números 32 y 34 de calle Carretería. En la zona superior derecha aparece una superficie en la que el enfoscado se ha desprendido, dejando a la vista el relleno seco que servía de base a la terraza del edificio. Bajo esa zona desprendida aparece una ventana horizontal que remata una puerta oculta y más a la derecha una puerta que estuvo en uso hasta la década de 1980

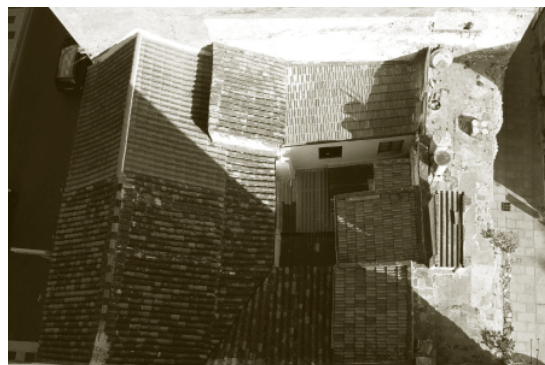
Foto 4. Vista cenital del fragmento correspondiente al número 32-34. A la derecha de los tejados aparece la terraza del edificio, construida sobre la muralla

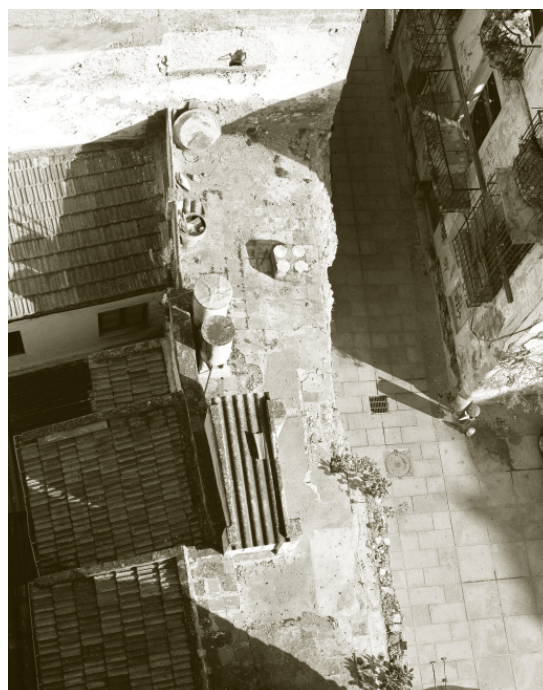
Foto 5. Detalle de la fotografía anterior. El tejadillo de Uralita, sobre la caja de escaleras, coincide con el vano que aparecerá en la cara intramuros y con la estructura circular que aparecerá tras la excavación del suelo de la terraza

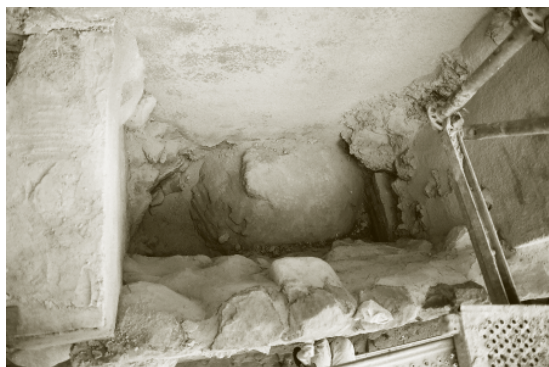
Foto 6. Detalle del trasdós de la bóveda del horno tras la excavación de los rellenos, en el tramo del número 28. En el momento de la fotografía, se han cerrado los muros perimetrales para evitar derrumbes. Y consolidar las estructuras originales circundantes

Por tanto, la situación al inicio de los trabajos indicaba que debía reinterpretarse la información anterior, incluso la contenida en el proyecto, para adaptarse a los nuevos datos que el curso de los trabajos iba planteando. Así, el relleno del volumen de tapial propuesto para el tramo del número 28 se desechó por estimarse más importante la conservación del hueco dejado por las construcciones anteriores adosadas a la muralla. La razón de este cambio fue que no se estaba en condiciones de interpretar correctamente las estructuras de este tramo si se tapaban los huecos excavados en el tapial, puesto que de las estructuras adosadas se derivaba una canalización en el lado izquierdo y el montaje del horno citado anteriormente en el lado derecho. Los materiales que lo colmataban fueron retirados hasta localizar el trasdós de la bóveda, volviéndose a rellenar con un material ligero –arrita–, tras su documentación, hasta la altura de los restos de estructuras conservados (foto 6).

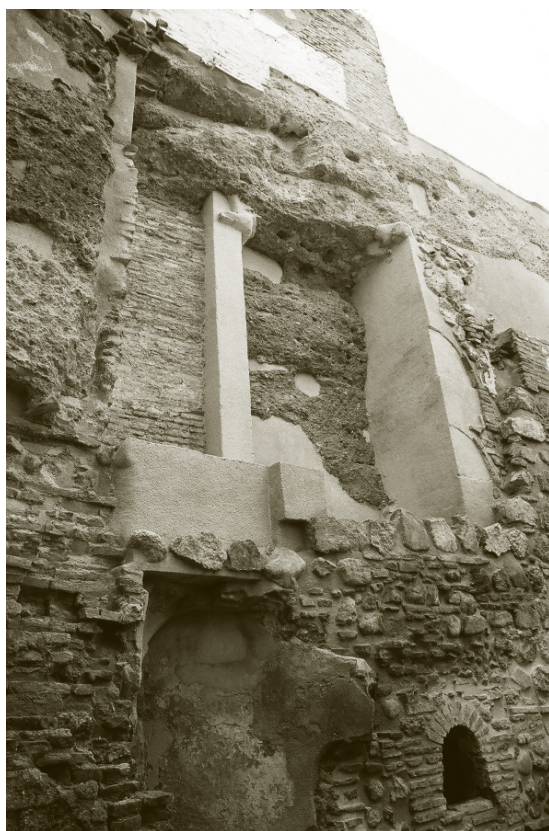
Foto 7. Vista de la zona que aparece en la foto 2. Se han levantado muros sobre las superficies circundantes y se han consolidado las estructuras originales. Se ha reconstruido el pilar central para indicar la existencia de dos espacios diferenciados. Es de la izquierda era un baño de una de las casas demolidas y el de la derecha era un relleno sobre el horno cuya función no se ha podido documentar

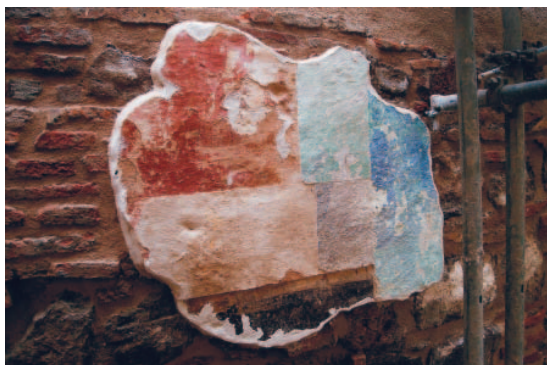
Foto 8. Detalle del fragmento de revestimientos conservado en el tramo del número 30. Se ha realizado una estratigrafía de los colores a la cal que se aplicaron sucesivamente sobre el muro

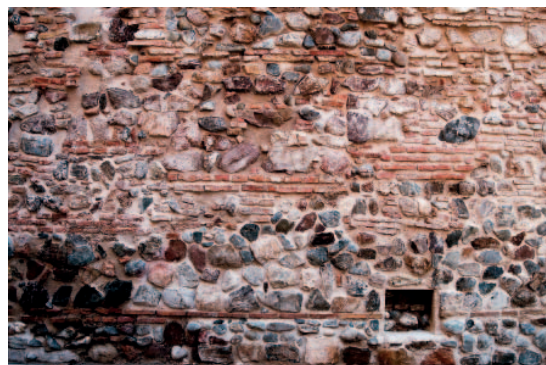
Foto 9. Detalle del aspecto de los forros de mampostería ladrillo en el tramo del número 30 tras la intervención, en la que se han consolidado estas estructuras y se ha realizado una limpieza y un nuevo llagueado. La ventana que aparece abajo a la derecha es un testigo a través del cual se aprecia un forro de mampostería interior, lo que indica la sucesión de reparaciones en este tramo

Por otra parte, los forros de mampostería se consolidaron (foto 9) pese a no estar clara su cronología, toda vez que las fuentes consultadas indicaban que podría tratarse de reparaciones realizadas en el siglo XVII, en un momento en que la muralla aún cumplía una función

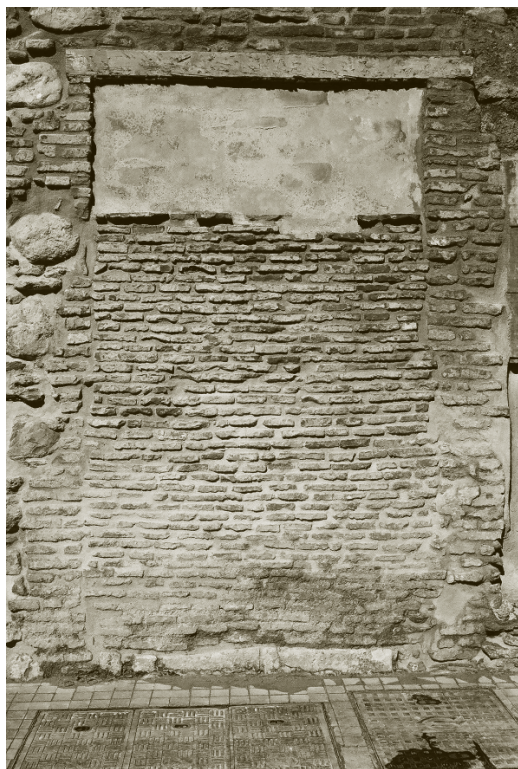
Foto 10. Detalle del vano tapiado que aparece en el número 32 y que se corresponde con un vano marcado en la estructura de tapial sobre el cual se montó una estructura circular con sillares de toba excavada durante la intervención

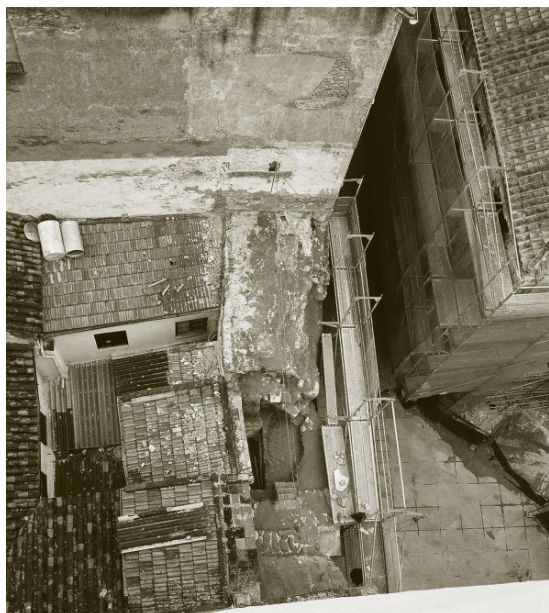
La excavación de la terraza de los números 32 y 34 desveló la presencia de una estructura circular que ocupa un hueco anterior, señalado por la formación en esquina de los tapias (fotos 11 y 12). La situación de esta estructura

Foto 11. Vista cenital del tramo del número 32-34 que aparecía en las fotos 4 y 5, tras la excavación. El hueco central corresponde al tejadillo de Uralita

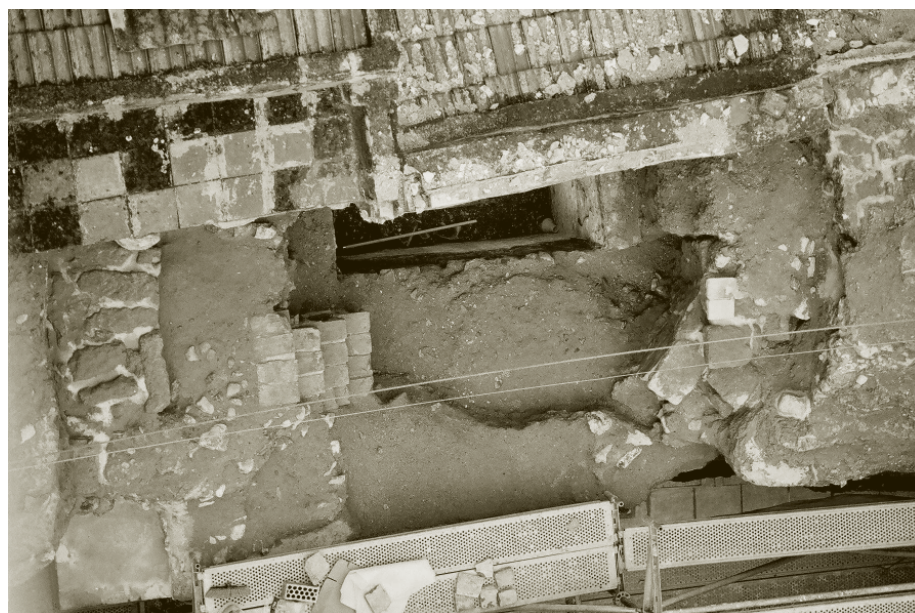
Foto 12. Detalle de la fotografía anterior. Se aprecian las estructuras montadas con sillares de toba y una escalera con peldaños de ladrillo. El hueco central correspondía al acceso al interior del edificio actual mediante una escalera. En el momento de la fotografía, las estructuras se han consolidado
