LA RECUPERACIÓN DEL ATRIO PRIMITIVO DE LA IGLESIA PARROQUIAL DE SIRUELA, BADAJOZ

*María Antonia PARDO FERNÁNDEZ**

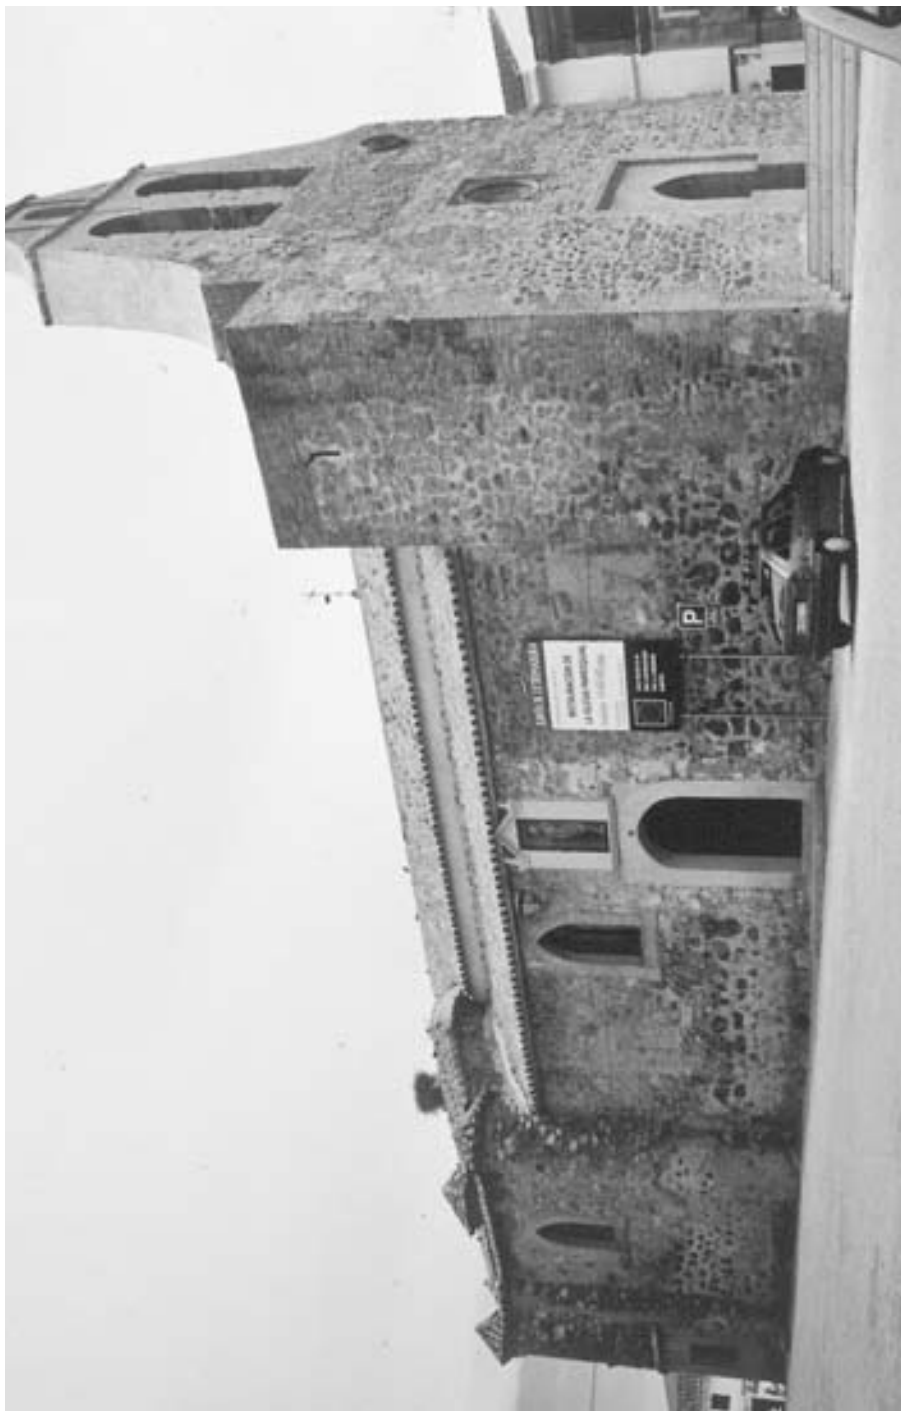
FIG. 1. Imagen actual del templo una vez eliminada la casa parroquial del acceso oeste.

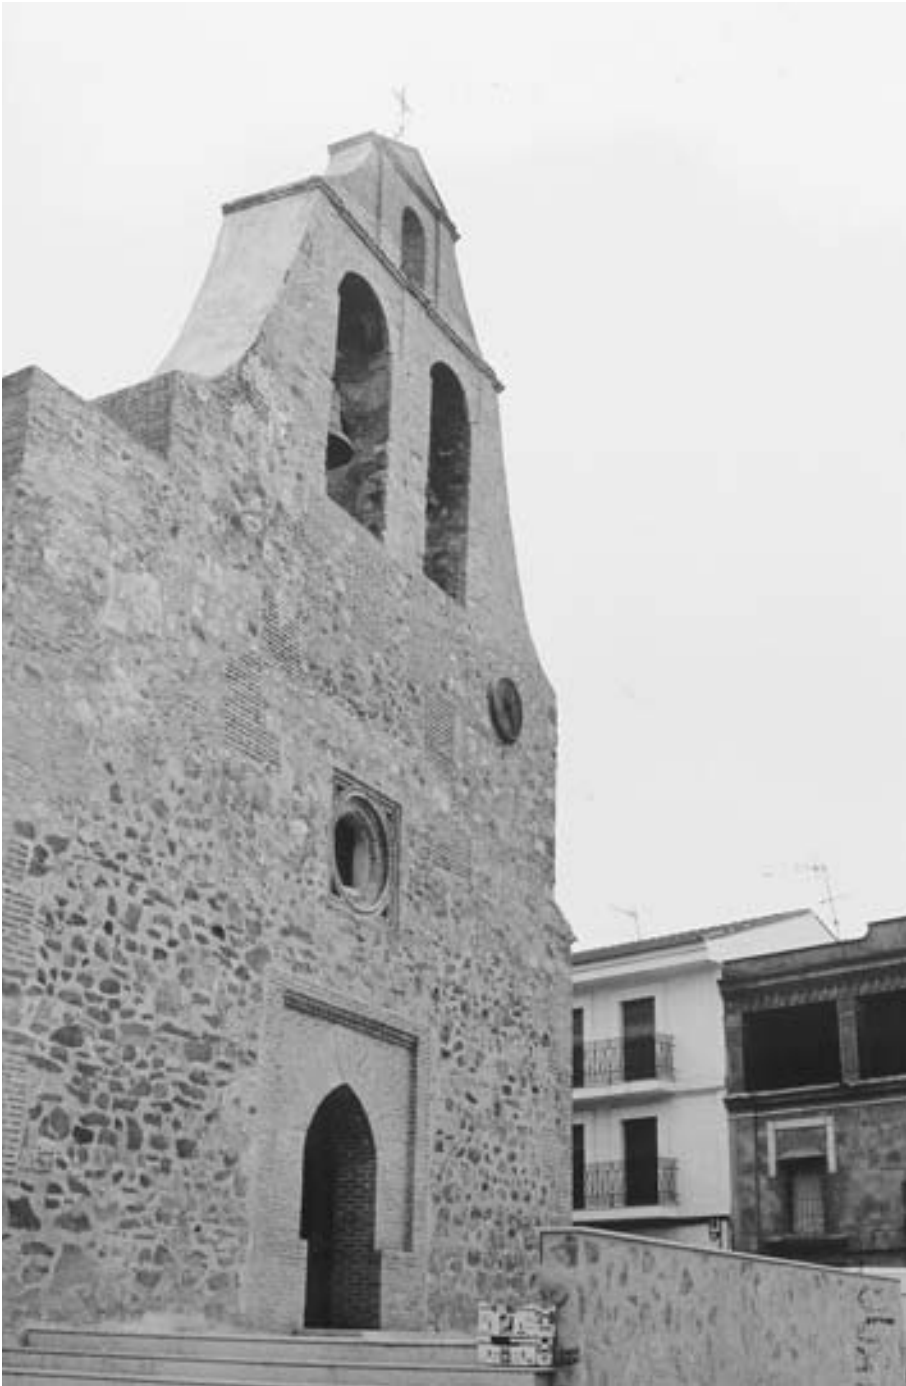
FIG. 2. *Detalle del nuevo atrio desde el que podemos apreciar la preeminencia de este elemento arquitectónico en el conjunto exterior del templo.*

Como quedaba recogido en el proyecto se levantó un peto de ladrillo delimitando el nuevo espacio al que se accede por unas escalinatas a ambos lados del mismo. El banco de obra que estaba previsto situar en el interior finalmente no se construyó y los materiales empleados en la recuperación de esta zona fueron ladrillo, enlucido de cal y revestimiento de granito sin pulir.

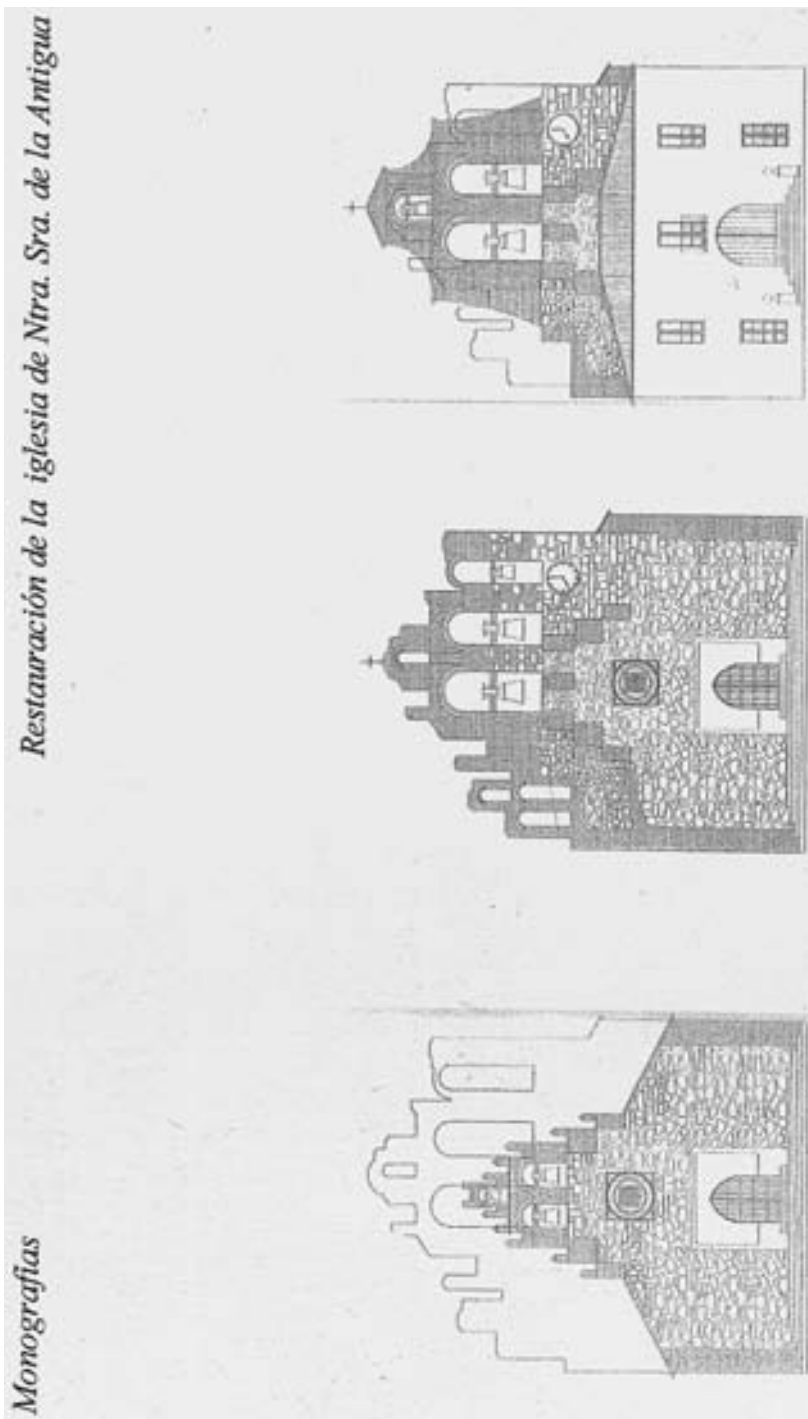
A la espadaña se había adosado en el segundo cuarto del siglo la casa parroquial. Tras su demolición toda la fachada descubierta presentaba restos del revestimiento de dicha edificación, comenzando los trabajos con la limpieza absoluta del paramento y con el estudio de las condiciones estructurales y constructivas del elemento dejado al descubierto.

FIG. 3. Secuencia constructiva de la zona a intervenir: en primer lugar el aspecto final logrado; en la zona media el aspecto que presentaba la espadaña a consecuencia de las adiciones sufridas en épocas diversas; en último lugar el aspecto inicial al que se enfrentaron los técnicos en el momento de comenzar la restauración. (Dibujos: Proyecto de restauración de la iglesia parroquial de Siruela, J. M^a Arias Senso y otros, Servicio de Obras y Proyectos de la Consejería de Cultura, Junta de Extremadura).
