Patología estructural de las iglesias de Boyacá

Structural Pathology of Boyacá Churches

Danixa Maribel López Cuevas*
Óscar Javier Gutiérrez Junco**

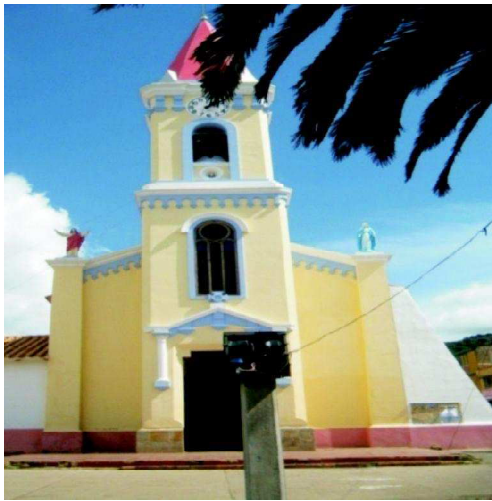
fotografías 1 y 2 se observa la fachada de la iglesia Nuestro Señor de la Columna (Soracá) y un detalle del muro lateral derecho, donde se aprecia el desprendimiento de los mampuestos.

Fotografía 1. Fachada de la iglesia Nuestro Señor de la Columna (Soracá)

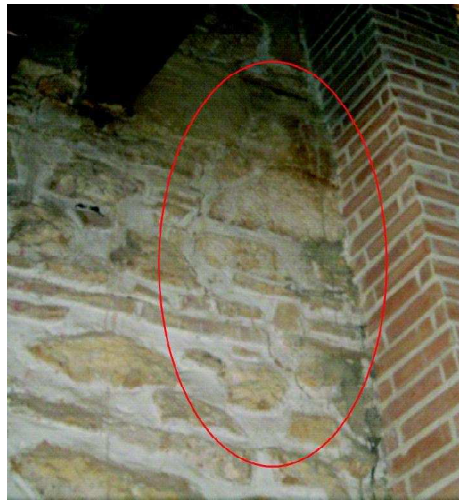
Fotografía 2. Detalle de muro de la iglesia Nuestro Señor de la Columna (Soracá)

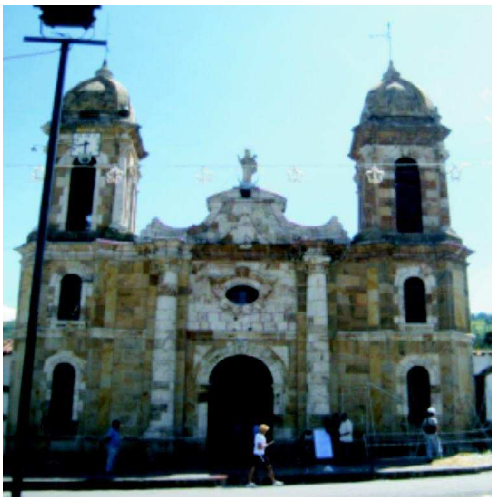
En las fotografías 3 y 4 se presenta la fachada de la iglesia Nuestra señora del Rosario (Tibasosa) y un detalle de muro con agrietamiento.

Fotografía 3. Fachada de la iglesia Nuestra señora del Rosario (Tibasosa)

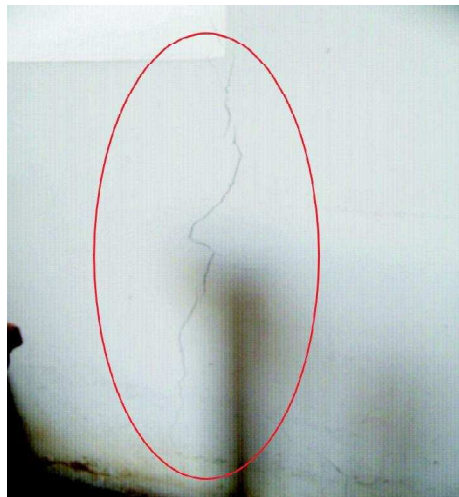
Fotografía 4. Detalle de muro de la iglesia Nuestra señora del Rosario (Tibasosa)

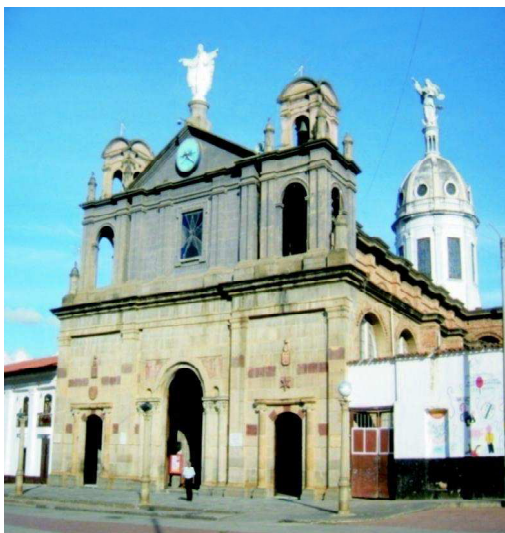
En las fotografías 5 y 6 se observa la fachada de la Catedral de Soatá y un detalle de arcos y bóveda con agrietamiento y descascaramiento.

Fotografía 5. Fachada de la Catedral de Soatá

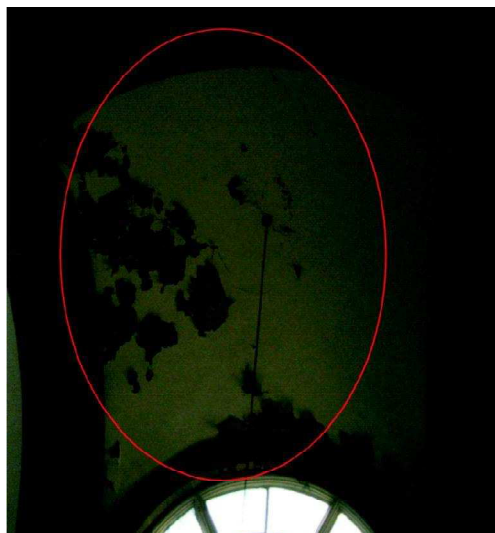
Fotografía 6. Detalle de arco y bóveda de la Catedral de Soatá

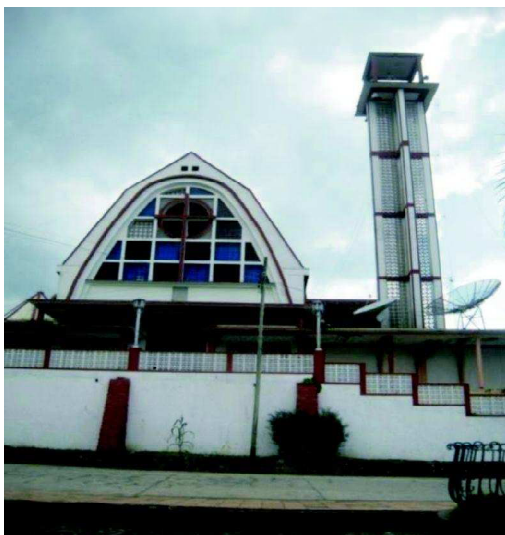
En las fotografías 7 y 8 se observa la fachada de la iglesia San Roque (Pauna) y un detalle de agrietamiento en la bóveda.

Gráfica 7. Fachada de la iglesia San Roque (Pauna)

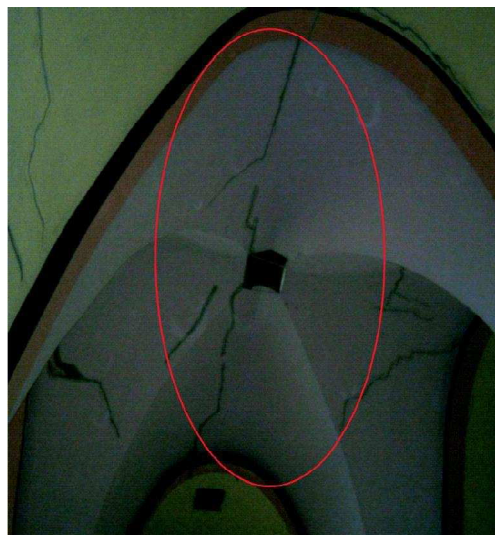
Gráfica 8. Detalle de la bóveda de la iglesia San Roque (Pauna)

Las iglesias de San Roque (Pauna) y de Nuestra Señora del Amparo (Briceño) presentan considerables daños en sus elementos estructurales, originados principalmente en la inestabilidad y baja resistencia de sus suelos de fundación y en el abandono en que se encuentran sus estructuras. Estas iglesias deben ser intervenidas con premura, ya que están poniendo en riesgo la vida de sus visitantes y su valor cultural.

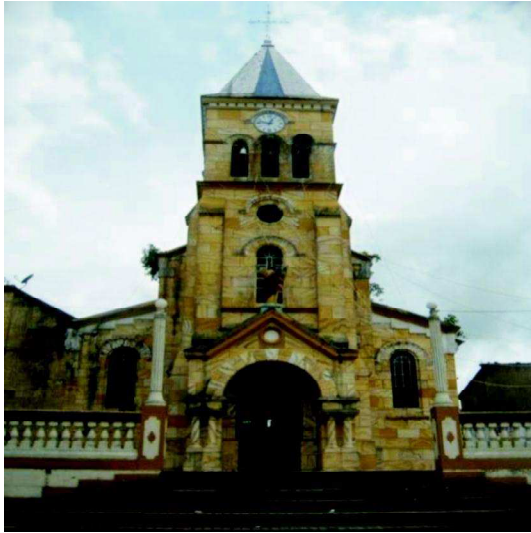
En las fotografías 9 y 10 se observa la fachada de la iglesia Nuestra Señora del Amparo (Briceño) y un detalle de agrietamiento en muro.

Fotografía 9. Fachada de la iglesia Nuestra Señora del Amparo (Briceño)

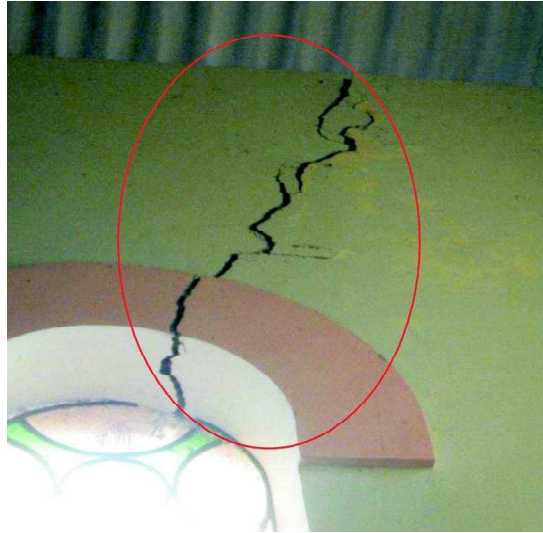
Fotografía 10. Detalle de la bóveda de la iglesia Nuestra Señora del Amparo (Briceño)

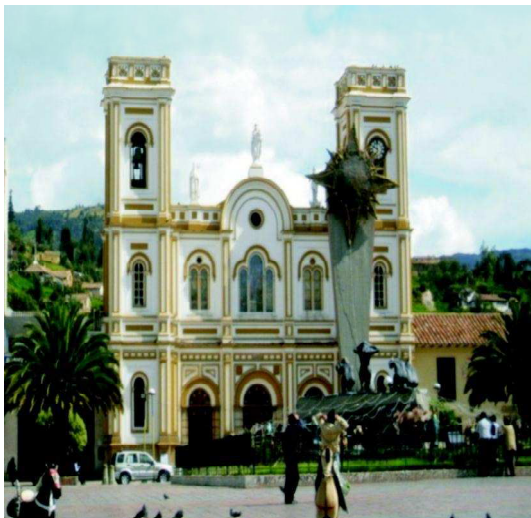
Fotografía 11. Fachada de la iglesia San Martín de Tours (Sogamoso)

En las fotografías 11 y 12 se presenta la fachada de la iglesia San Martín de Tours (Sogamoso) y un detalle del tejado, donde se observa el crecimiento de plantas.

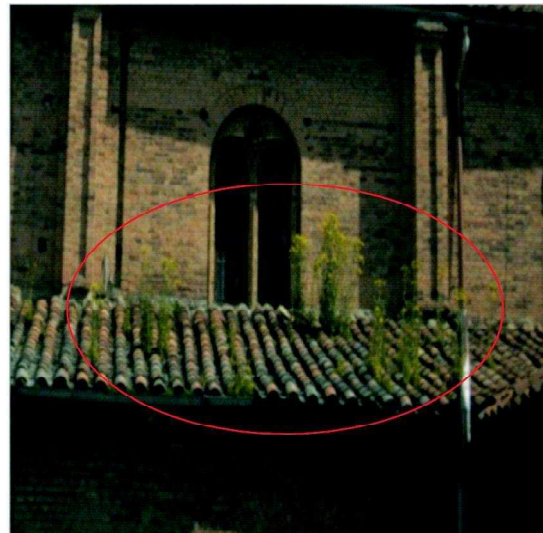
Fotografía 12. Detalle del tejado de la iglesia San Martín de Tours (Sogamoso)

Se presenta también humedad en los techos, cielorrasos, bóvedas y arcos, como consecuencia del crecimiento de plantas sobre los tejados, las cuales obstruyen canales y sistemas de evacuación de aguas lluvias e impiden su circulación, dando origen a la acumulación y filtración, que van a deteriorar los elementos; otra causa de esta humedad es la falta de control de aves, que con sus excrementos, plumas y

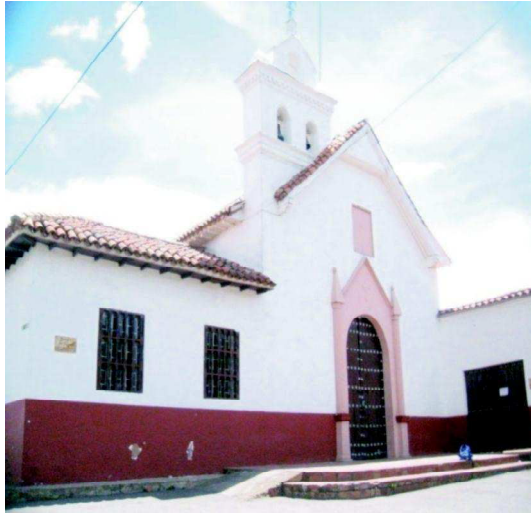
En las fotografías 13 y 14 se presenta la fachada de la iglesia San Laureano (Tunja) y un detalle del contrafuerte con agrietamiento y desprendimiento de mampuestos.

Fotografía 13. Fachada de la iglesia San Laureano (Tunja)

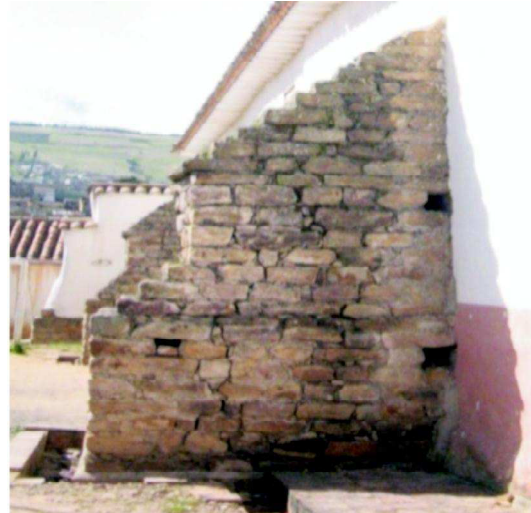
Fotografía 14. Detalle de contrafuerte, iglesia San Laureano (Tunja)
