PROBLEMA GEOTÉCNICO DEL KM 6 DE LA AUTOPISTA MEDELLÍN-BOGOTÁ: ANTECEDENTES, CAUSAS Y SOLUCIONES ALTERNATIVAS

GEOTECHNICAL PROBLEM OF THE KM 6 ON THE MEDELLÍN-BOGOTÁ HIGHWAY: BACKGROUND, CAUSES AND ALTERNATIVE SOLUTIONS

RESUMEN: En el kilómetro 6 de la Autopista Medellín-Bogotá se presenta un problema de descenso de la bancada, el cual se agudizó en los últimos 5 años y ha requerido una inversión de más de 30.000 millones de pesos en muros de contención, sensores, taludes, reubicación de la calzada y drenajes, sin lograr una solución definitiva al problema, tan solo dos meses después de la entrega de los últimos trabajos (Mayo de 2012) fue evidente la persistencia del problema geotécnico y el deterioro en las obras. El problema es agravado por movimientos en masa que han afectado comunidades, causando pérdidas materiales y conflictos legales entre el consorcio DEVIMED y la comunidad de la zona. Con base en fotointerpretación y trabajo de campo en geología y geomorfología, es posible identificar y delimitar la cicatriz de un antiguo y gran movimiento en masa. Este movimiento es reactivado por las fuertes lluvias presentadas en la zona, presentando reptación y deslizamientos más peq

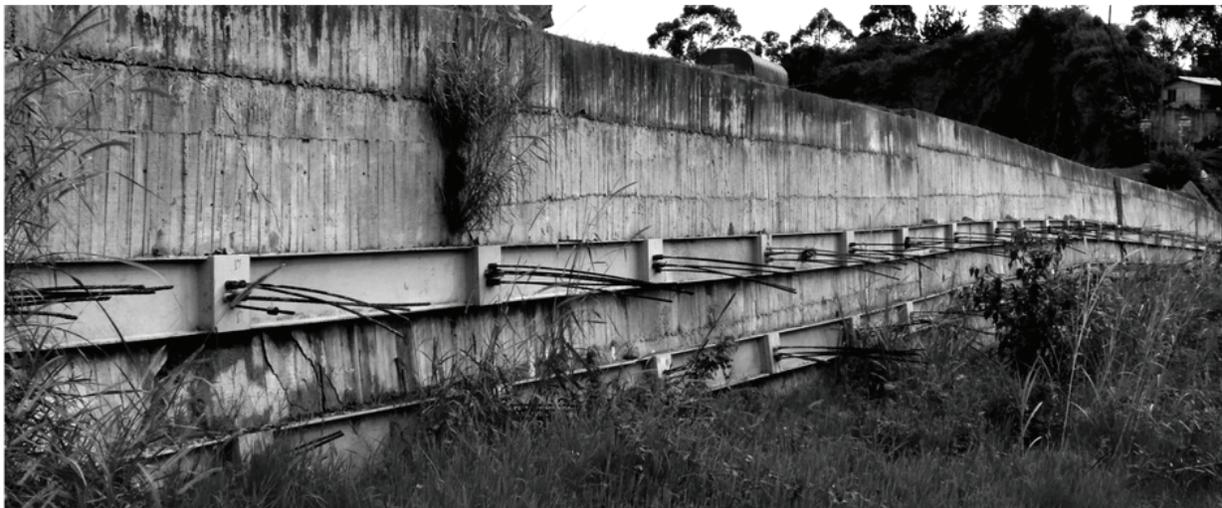
Figura 2: Muro de contención, vigas de refuerzo y tensores en el Km 6 (Marzo del 2012).

Durante y después de la construcción de estas obras se presentó un fuerte aumento en las precipitaciones, esto debido a la presencia del fenómeno de la niña, generando un agravamiento en el problema geotécnico y de nuevo las obras realizadas se vieron incapaces de controlar el problema, el muro cedió, los tensores fueron rotos, el descenso continuó y aumentó su velocidad llegando a picos de hasta 5 cm en un día y

Se dio inicio a una nueva etapa de soluciones, se intento nuevamente controlar las infiltraciones de aguas en la parte superior e inferior de la calzada y se construyeron nuevas y mejores obras de contención para frenar el descenso de la bancada. Se construyó un muro de contención de concreto y acero reforzado, este fue cruzado por dos vigas de acero en “I”, amarradas con 76 anclajes pretensados a 150 toneladas y una profundidad de hasta 25 metros (Comunicación oral privada) (Figura 2).

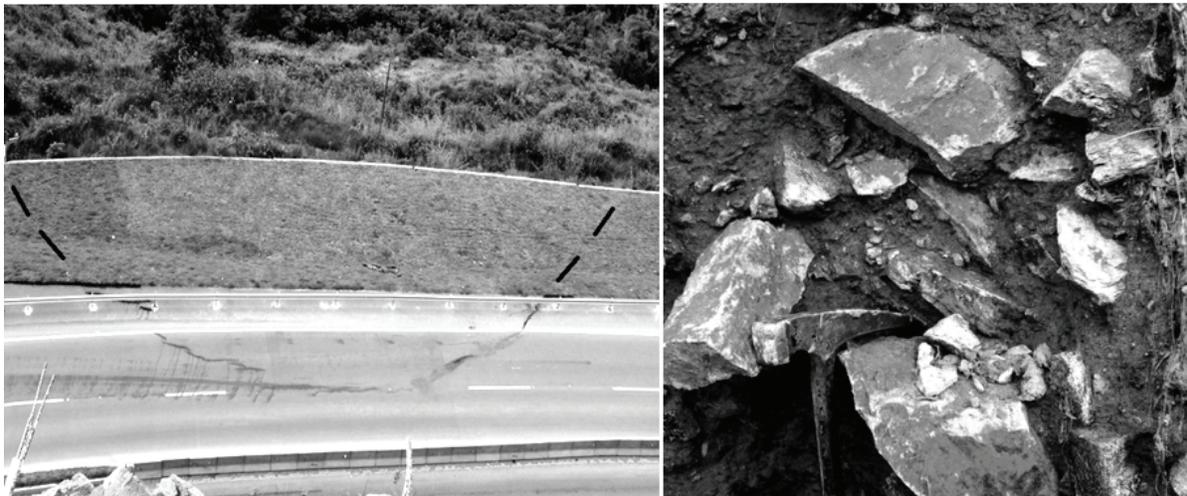
Algunas evidencias de reactivación de los movimientos son el desarrollo de grietas, con aperturas variables desde algunos mm hasta un par de cm, ubicadas en la zona asfaltada y los suelos próximos a esta. Las grietas se encuentran alineadas y presentan un patrón de media luna (Figura 3a), la zona encerrada estas se encuentra algunos centímetros por debajo de la zona fuera de ellas, lo que evidencia que el descenso de la bancada continua.

Figura 3: a) grietas que evidencian la reactivación del movimiento, vista desde arriba de parte de la calzada (Marzo del 2012). b) unidad de depósito de vertiente fresco (martillo geológico como escala).

- La unidad de depósito de vertiente frescos (Figura 3b) se encuentra estratigráficamente sobre la unidad de depósito

de vertiente meteorizado, esta es matriz soportada, con bloques angulares de Anfibolita y Gneis, de frescos a medianamente meteorizados, con un promedio de 20 centímetros, la matriz es de suelo medianamente duro, de color pardo rojizo y una humedad baja.

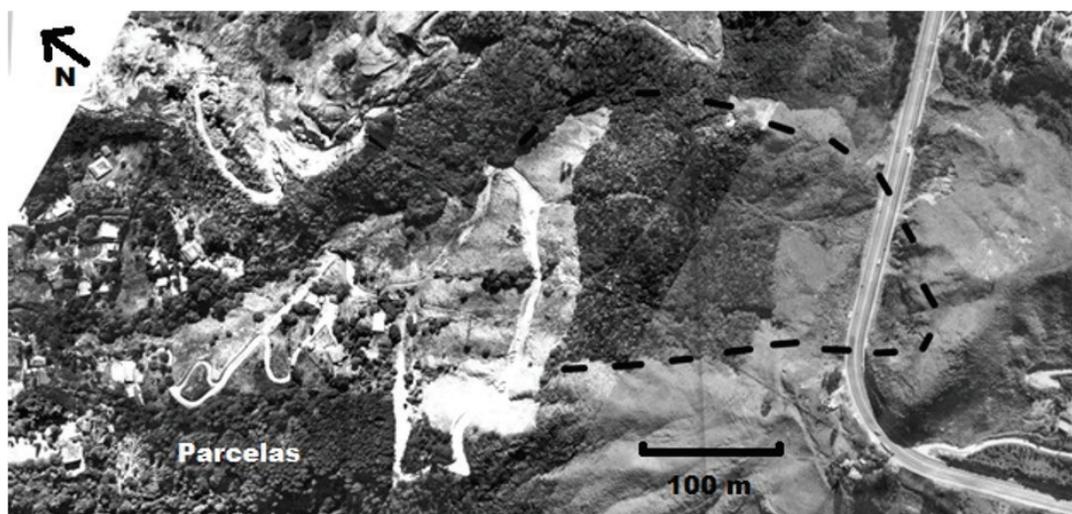
Observando la geomorfología y las fotografías aéreas, es posible identificar en la ladera la geoforma característica de una gran cicatriz de deslizamiento (Figura 4), con una corona semicircular, la cual está solo algunos metros arriba de la calzada de la autopista. Los límites laterales descienden a lo largo de la parte alta y media de la ladera y se caracteriza por presentar escarpes de un par de metros. Adicionalmente, en la parte media y baja de esta cicatriz se observa el inicio de algunos drenajes, algunos secos y otros activos, los cuales se alinean frecuentemente con los límites laterales de la cicatriz.

Existe una clara relación espacial entre la cicatriz y los problemas geotécnicos actuales. Las grietas y los límites de la zona de la bancada descendente coinciden con la corona de la cicatriz, adicionalmente, los deslizamientos y reptación que han afectado las parcelaciones y la zona de la autopista se ubican siempre en el interior de esta cicatriz.

Figura 4: Mosaico de fotografías aéreas (2005) de la ladera afectada en la cual se muestra la autopista Medellín-Bogotá, la cicatriz de deslizamiento (resaltada en línea punteada) y las parcelaciones Loma de los García y Loma de los Duque en el municipio de Copacabana (Catastro municipal de Copacabana).

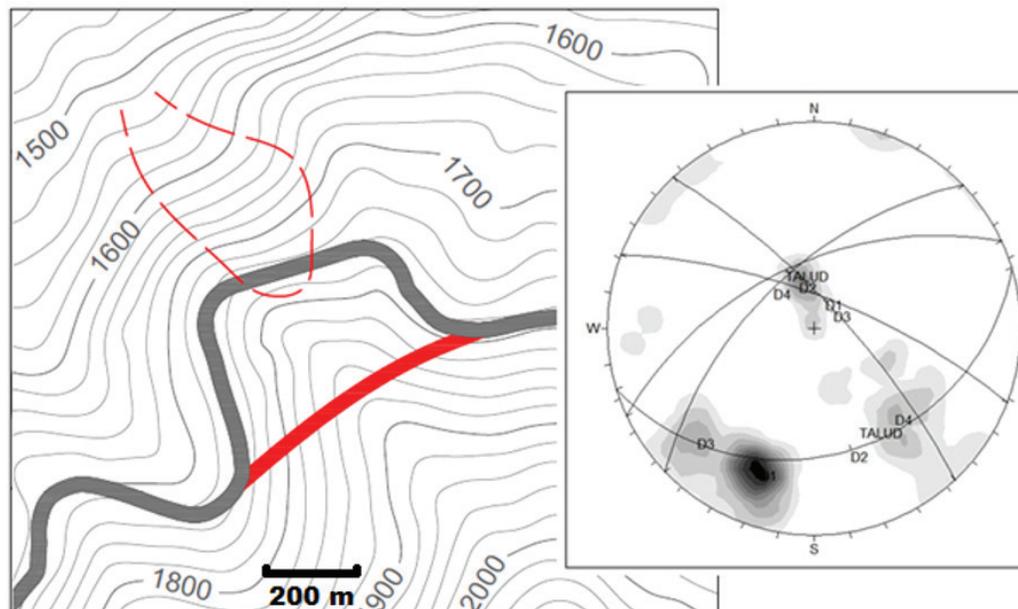
Este trazado atraviesa por un macizo rocoso con fracturas de baja densidad, poca persistencia y buena disposición de sus discontinuidades estructurales respecto al túnel (Figura 5b), lo que preliminarmente permite calificar el macizo con buenas condiciones geomecánicas. El túnel sugerido (de 4 carriles) tendría una pendiente máxima del 5%. La experiencia de los autores indica un precio promedio de 380 millones de pesos por metro avanzado para un túnel de estas características, así, para un túnel de 650 metros se estima un costo de 247.000 millones de pesos.

Figura 5: trazado del túnel propuesto con respecto a la actual configuración de la autopista y disposición de las discontinuidades en el macizo rocoso que cortara el túnel. Ambas figuras se encuentran alineadas respecto al Norte.

presentado en el Kilómetro 6; una muy buena opción consiste en desarrollar un túnel de aproximadamente 650 metros (Figura 5).
