# San Esteban de Viguera,

SINGULAR Y RECUPERADA

**TEXTO:** Rubén Pérez Alonso, Rosana Foncea López y José Luis Pérez Pastor

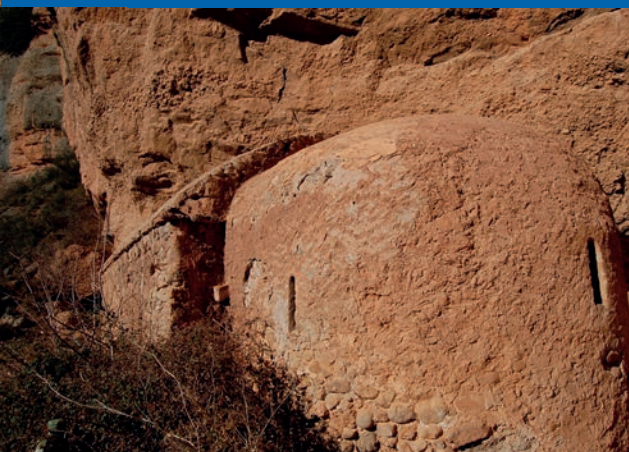
Estado de la ermita antes de la última restauración.

Antes de acometer el proyecto de consolidación, y tras la continua inspección del edificio se llegó a la conclusión de que la causa de los daños registrados no era otra que la incidencia de la escorrentía superficial, procedente de la peña. Este proceso había provocado el deslavado progresivo de la mitad de la bóveda y el desgaste del muro sur del ábside. La precipitación recurrente propició la meteorización del hormigón pobre de los años 50 y del material de unión de los elementos pétreos, facilitando la filtración del agua en el interior y la ampliación paulatina de las grietas visibles. La escasa calidad constructiva de las fábricas originales de la ermita tampoco facilitó su conservación.

das a devolver la edificación a su estado constructivo original desde el punto de vista de su formalización material y de la cohesión de sus componentes. La base de las labores consistió en la cementación de las fábricas y bóvedas, que habían perdido su cohesión por la acción del agua, para restituir sus condiciones originales. Como la calidad constructiva es muy pobre, y todos los indicios apuntaban a que el edificio se encontraba revestido con un grueso acabado, se rebozó toda la ermita mediante un revoco que preservase su materia. Así mismo, se eliminaron todas las intervenciones superficiales nocivas, que fueron sustituidas por un material más acorde a la naturaleza de la obra. Igualmente, se ejecutó un drenaje perimetral, se limpiaron los paramentos existentes, se reconfiguró un remate en canalón existente al sur, se sellaron grietas y fisuras, se retacaron y rejuntaron las fábricas, se revistieron fábricas y bóvedas, y se aplicó un hidrofugante a la cubierta de la ermita.

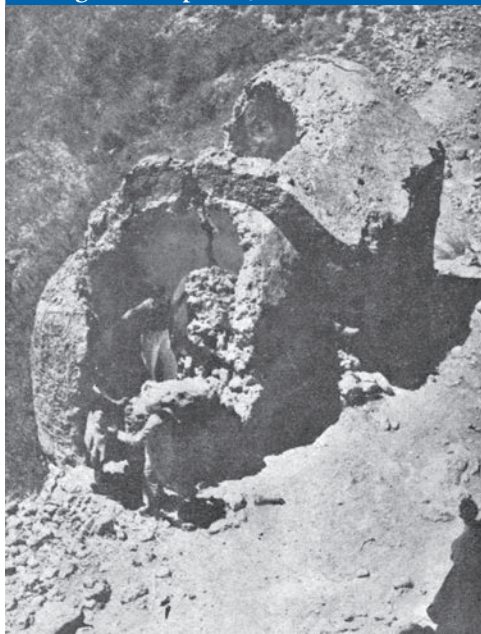
La historia de la ermita es dilatada, y conoció momentos de mayor y de menor actividad, incluido el lapso de tiempo, entre los siglos XVIII y XIX, en los que existió una cofradía vinculada al templo. En cualquier caso, un progresivo abandono devino en que para los años 50 del siglo XX, la ermita se encontraba literalmente “arruinada”, según expresión del arquitecto Rafael Gil Albarellos, que redactó una breve descripción del monumento a instancias del Instituto de Estudios Riojanos. Las imágenes que acompañan esas notas muestran que la iglesia se encontraba con la bóveda del ábside desplomada en gran parte y también parte de la bóveda de la nave hacia el lado meridional, incluido el muro donde se encontraba el acceso, que debía encontrarse al sur. Las pinturas habían sido revocadas en una etapa anterior, quizá en el s. XVIII.

Vista general superior, 1952.

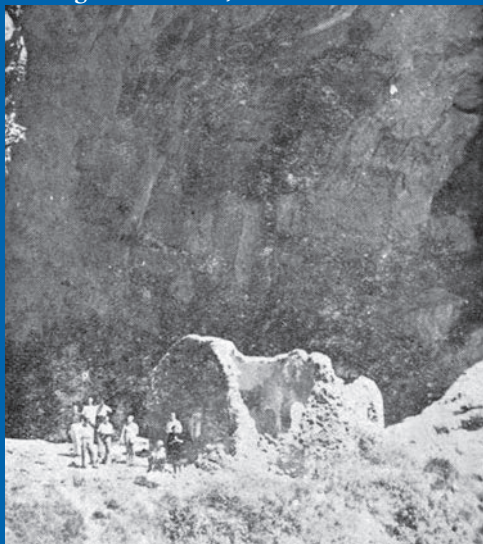
Vista general lateral, 1952.

El muro sur se rehizo al mismo tiempo, a juzgar por el desplome que se observa en esas imágenes. El material usado para la reconstrucción de las bóvedas fue el hormigón, que según la inspección que se giró en 1998 presentaba síntomas de aluminosis. También se reformó el alero en los muros de la nave, formado por toscos canecillos de piedra, quizá siguiendo la disposición y forma original. La grada y banco del altar son también producto de esa restauración.

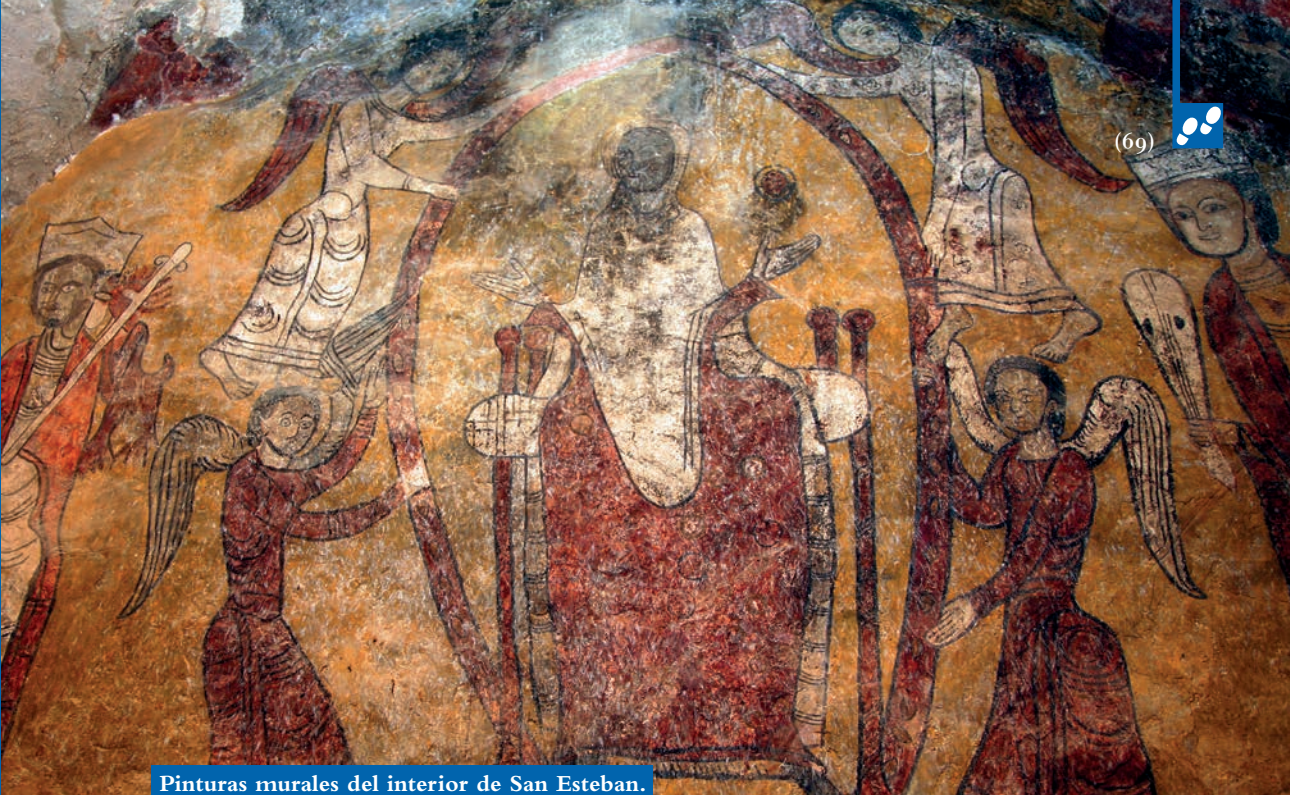
Las pinturas presentan un complejo contenido iconográfico, pese a que una parte de las mismas se perdieron con el desplome de la bóveda del ábside, de buena parte de la nave y del muro sur, durante el siglo XX. Hay que advertir que estas pinturas no están realizadas al fresco, sino que fueron de ejecución más simple, para lo cual se emplearon pigmentos naturales propios de la zona, con alguna sustancia orgánica como aglutinante, tal vez cola de origen animal. En su composición se emplearon, ade-

Pinturas murales del interior de San Esteban.

siendo la Fundación Caja Rioja la promotora de las obras. Se limpiaron superficies, se fijaron los soportes y se sellaron las grietas y fisuras existentes. Posteriormente, se publicó una monografía dedicada al respecto.
