# Desfibrado de maderas

obtenidas desde las oficinas salitreras de Humberstone y Santa Laura en Chile.

Un sitio del patrimonio mundial

Rodrigo Ortiz<sup>1</sup> y Robert Blanchette<sup>2</sup>

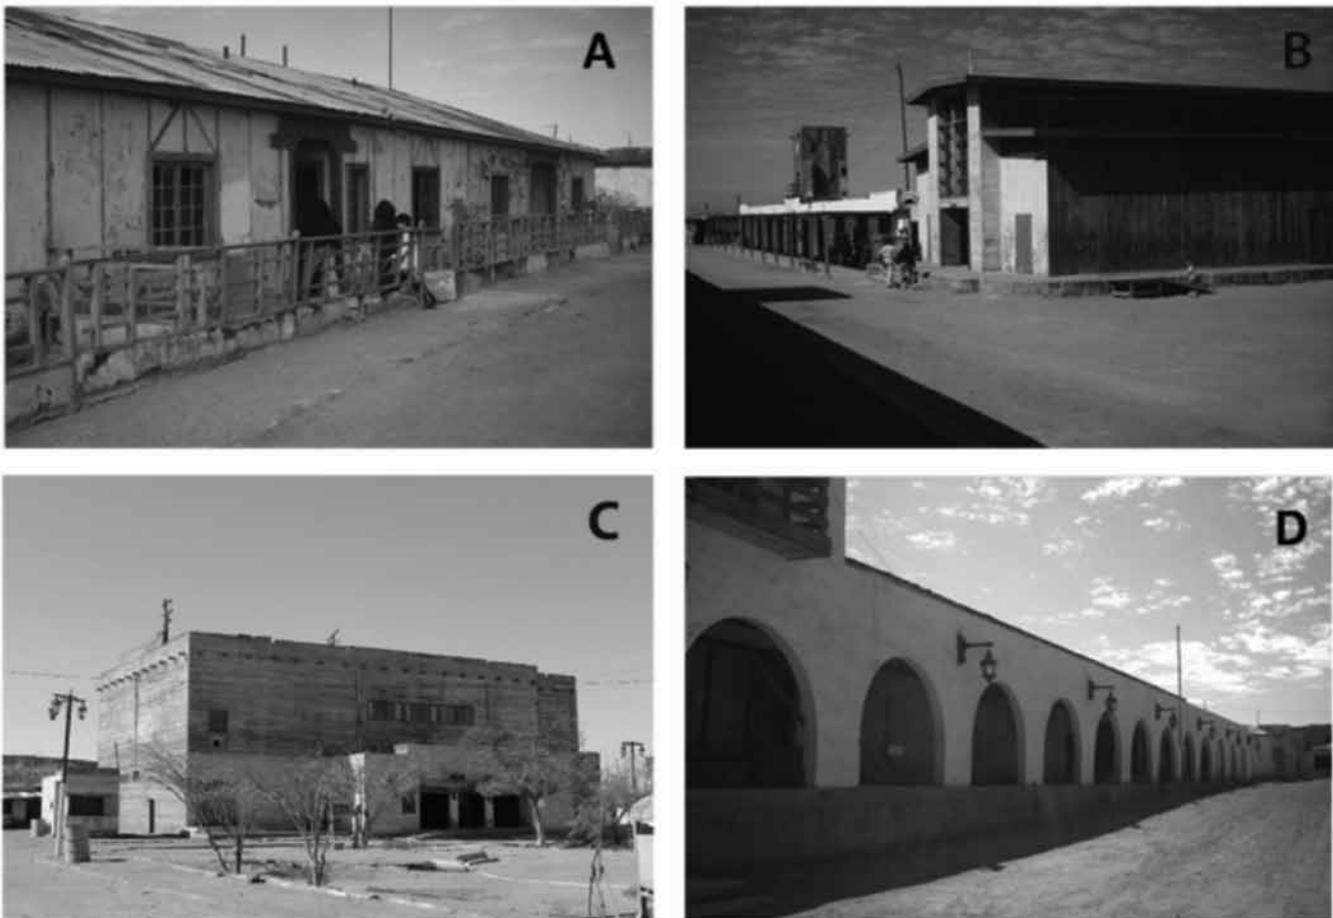
FIGURA 1. Oficina salitrera Santiago Humberstone. A: Viviendas continuas con Porche. B: Iglesia y Mercado. C: Teatro. D: Pulpería.

En general las maderas presentes en ambas zonas (Figs. 1A, 1B, 1C y 1D) se encuentran relativamente sanas, lo

que ha permitido que parte importante de las edificaciones que las constituyen sean accesibles y sin riesgo para los visitantes. Sin embargo, es evidente en mayor o menor medida la presencia de madera desfibrada, mayoritariamente, en elementos exteriores.

Con relación a las edificaciones con revestimiento exteriores de madera (Fig. 1C), estos se encuentran en buen estado de conservación con mínimos grados de desfibrado.

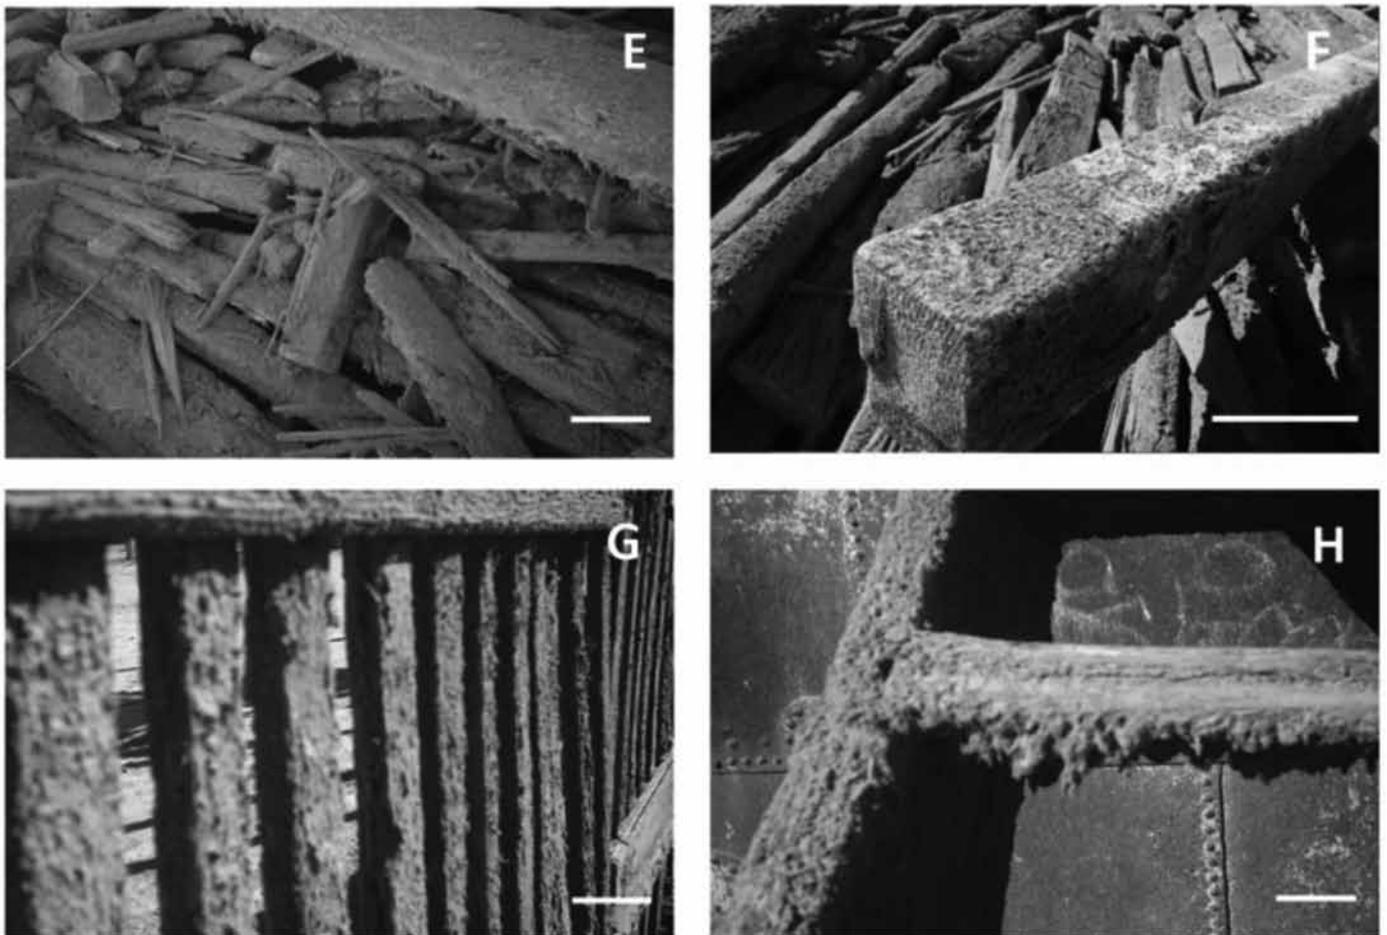
FIGURA 2. Oficina salitrera Santiago Humberstone. E y F: Pilas de maderas de zona industrial. G: Reja de madera cercana a zona de lixiviación. H: Escalera cercana a zona de lixiviación. Barras en E = F = 10 cm, G = H = 5 cm.

En la zona industrial se pueden observar de manera evidente los efectos físicos del proceso de desfibrado (Figs. 2E, 2F, 2G, 2H), especialmente en las maderas expuestas a la intemperie, de las que se encuentran cantidades importantes desechadas en grandes montículos de material (Figs. 2E, 2F).

Así mismo es posible observar este deterioro en las maderas que constituyen la zona de talleres, bodegas, maestranzas, molienda y carpintería, entre otras. Estas maderas se encuentran en mejor estado de conservación, producto, quizás, de su menor grado de exposición: no obstante, el daño es evidente.

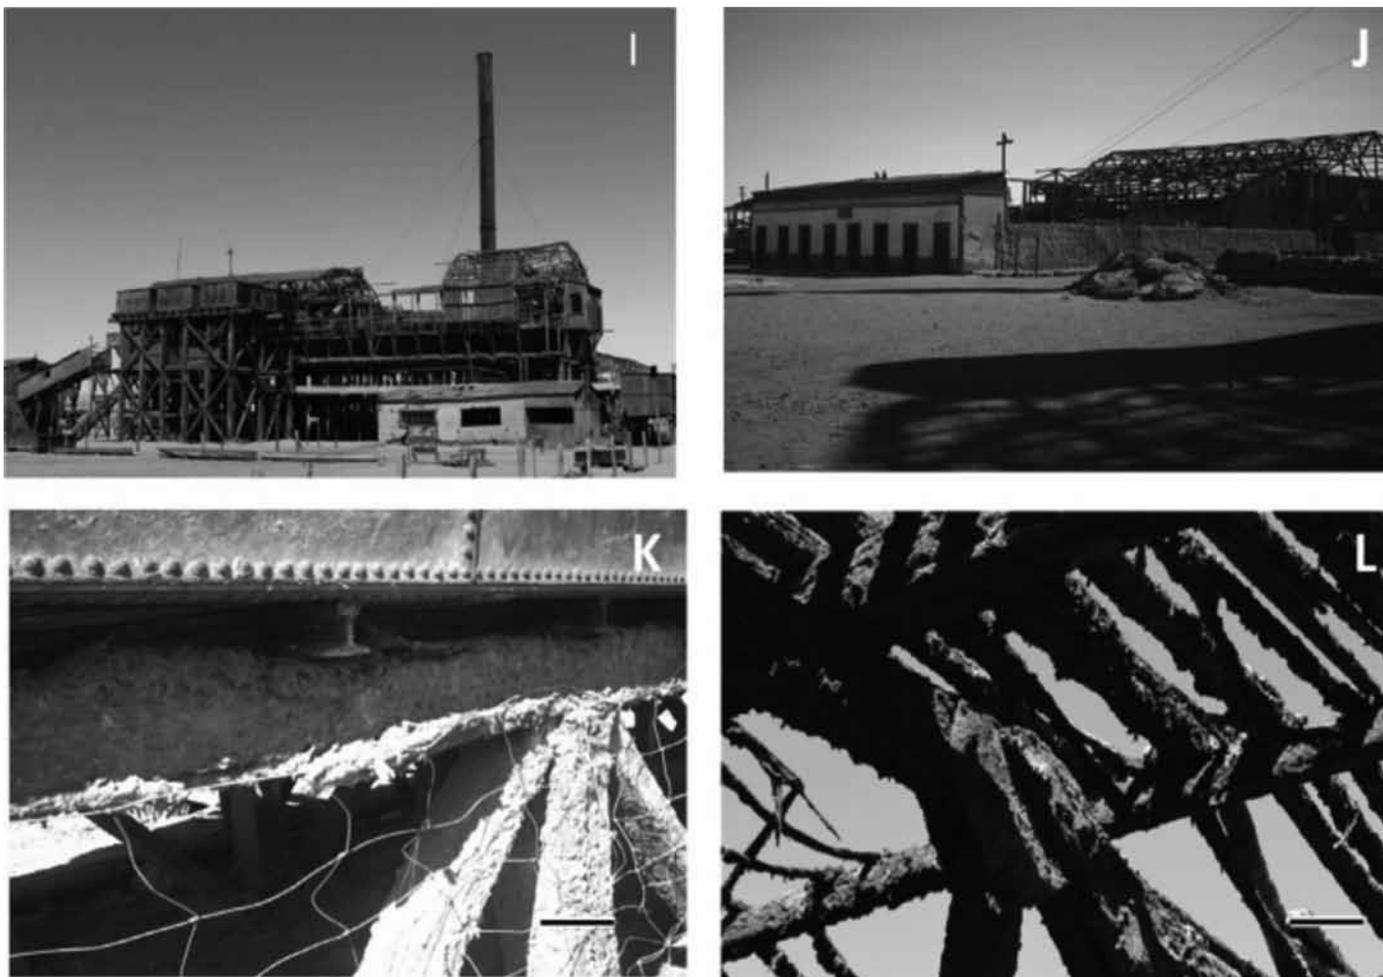
FIGURA 3. Oficina salitrera Santa Laura. I: Planta de lixiviación. J: Casa de yodo y SSHH públicos. K: Madera desfibrada casa de bombas. L: Madera desfibrada planta de lixiviación. Barras en K = L = 10 cm.

A diferencia de la oficina salitrera Humberstone, la oficina Santa Laura mantiene poca presencia de instalaciones pertenecientes a la zona de edificios y espacios públicos (Fig. 3J). Sin embargo, estos se mantienen en buenas condiciones con niveles variables de desfibrado en sus elementos de madera. Con respecto a la zona de campamento es posible observar vestigios de sus edificios, la que no sólo quedó expuesta a deterioros de tipo químico, físico, mecánico y biológico, sino que ha debido soportar numerosos saqueos que la han devastado en un 95% aproximada-

La zona Industrial de la oficina salitrera Santa Laura cuenta con cerca del 100 % de sus instalaciones en pie (Figs. 3I, 3J, 3K, 3L), todas afectadas en menor o mayor medida por el desfibrado.

Las estructuras correspondientes a la casa de bombas, casa de yodo y planta de lixiviación (Figs. 3I, 3J, 3K, 3L) son las que presentan el mayor nivel de daño de los elementos de madera que las constituyen. Siendo esta última estructura (Fig. 3I) la que en su conjunto presenta el mayor grado de deterioro, lo que ha llevado a disminuir las secciones transversales de sus elementos. En este con-

texto, los daños se presentan en aumento, desde el primer hasta el tercer nivel respectivamente, observándose importante acumulación salina en los últimos dos niveles.

Como medida de preservación, es necesario detener o al menos disminuir la migración de sales al interior de las maderas considerando una remoción no abrasiva. De manera particular y urgente deben tomarse precauciones en la torre de lixiviación de Santa Laura, donde es evidente la acumulación de costras de sal en los niveles superiores, estas costras deben ser eliminadas. Al mismo tiempo es preciso profundizar en las investigaciones que han sido desarrolladas hasta el momento, Blanchette *et al.* (2002) coinciden en que esto es necesario con el fin de entender de mejor manera el proceso de desfibrado y así desarrollar mejores métodos de control.

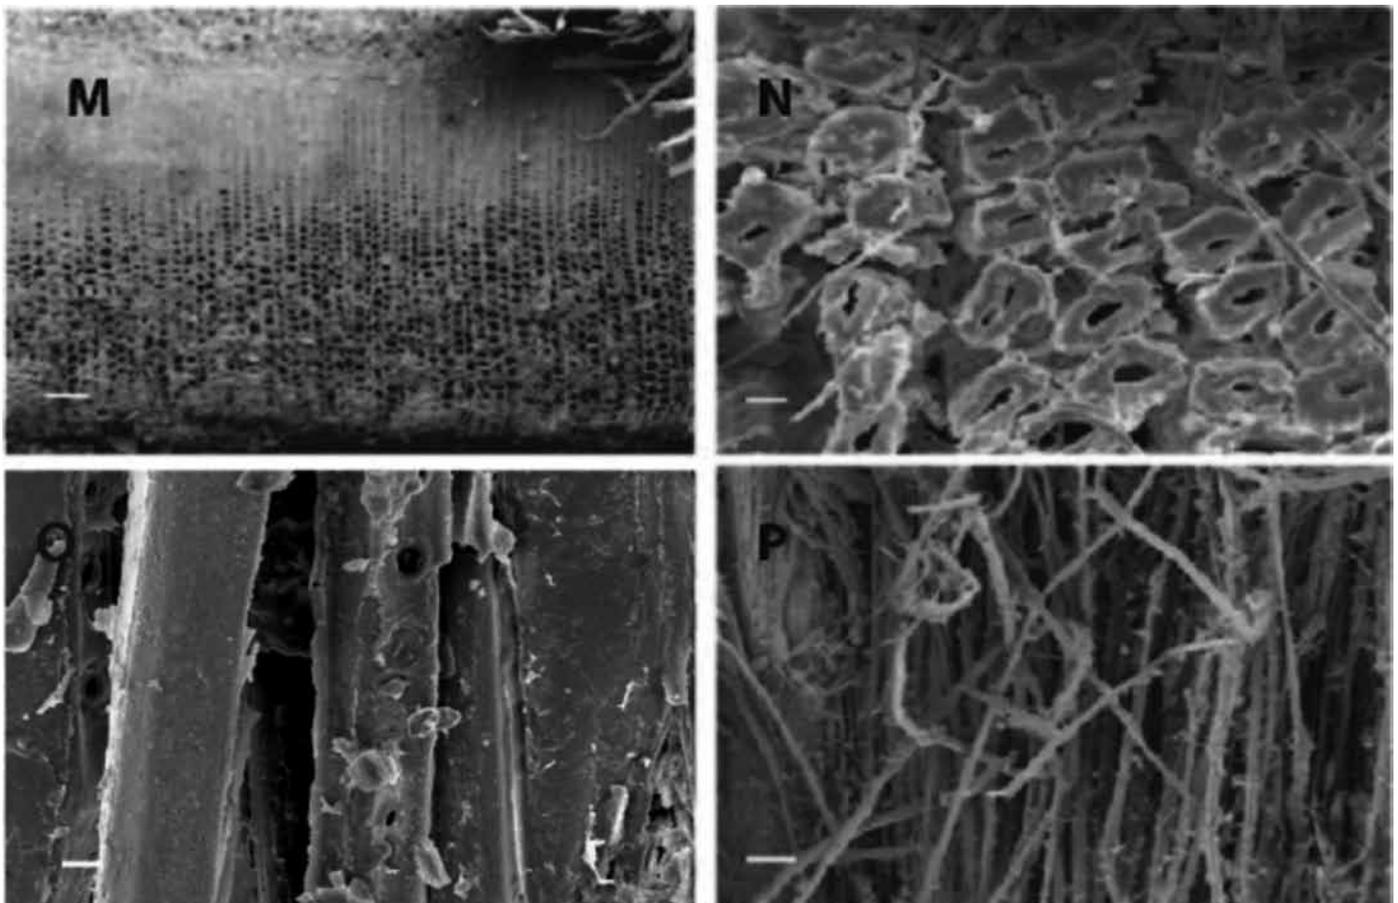
FIGURA 4. Microscopía electrónica de barrido en madera de *Pseudotsuga menziesii*. M: Sección transversal. N: Degradación de lamela media. O y P: Plano perpendicular: fibras de celulosa. Barras en M = P = 200  $\mu$ m, N = O = 20  $\mu$ m.

La figura 4 muestra las imágenes de microscopía electrónica de barrido (SEM) de madera correspondiente a la especie *Pseudotsuga menziesii*. Deformación de la sección transversal de las fibras y su separación resultan ser evidentes (Figs. 4M, 4N, 4O), lo que también puede ser observado en los planos perpendiculares de la muestra (Fig. 4P). Estos efectos son producidos debido a la degradación de la lamela media, exponiendo con total libertad

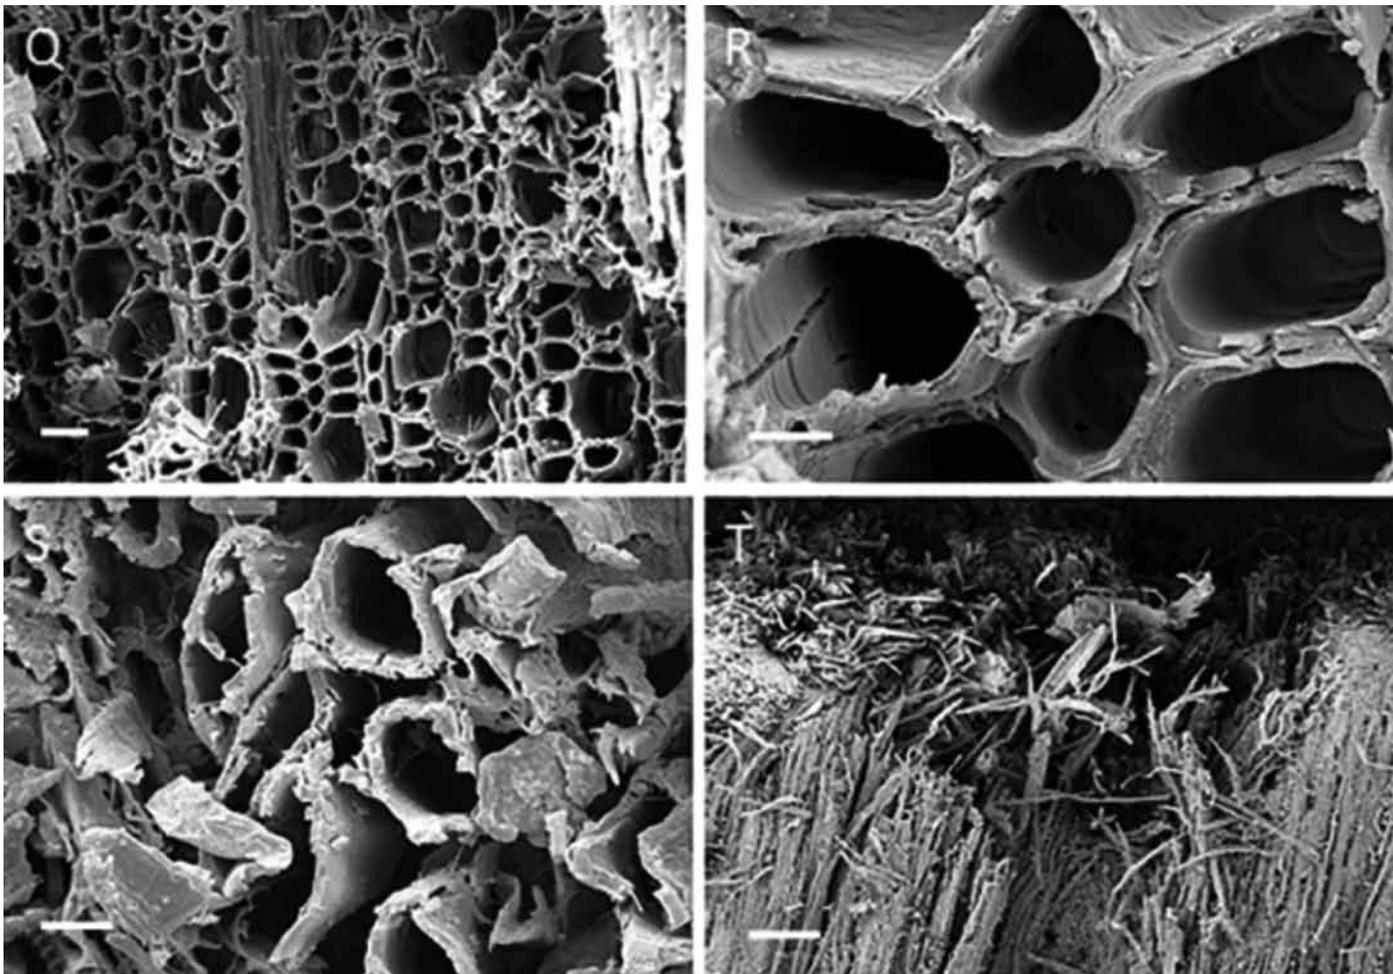
las fibras celulósicas. Similar daño se observa en la figura 5 en madera correspondiente a la especie *Nothofagus obliqua*. Las imágenes permiten determinar, al igual que para la especie *Pseudotsuga menziesii*, deformación de la sección transversal de las fibras y degradación de la lamela media (Figs. 5Q, 5R, 5S, 5T).

FIGURA 5. Microscopía electrónica de barrido en madera de *Nothofagus obliqua*. Q: Sección transversal. R y S: Sección transversal-degradación de lamela media. T: Sección lateral fibras de celulosa. Barras en Q = 40  $\mu$ m, R = S = 10  $\mu$ m, T = 400  $\mu$ m.
