# La Rehabilitación de un edificio modernista: método y práctica en la restauración de la "Casa Melul"

The rehabilitation of a Modernist building: method and practice in the restoration of the "Melul house"

Javier J. Moreno Martín / Jesús M<sup>a</sup> Montero Sáez  
Arquitectos

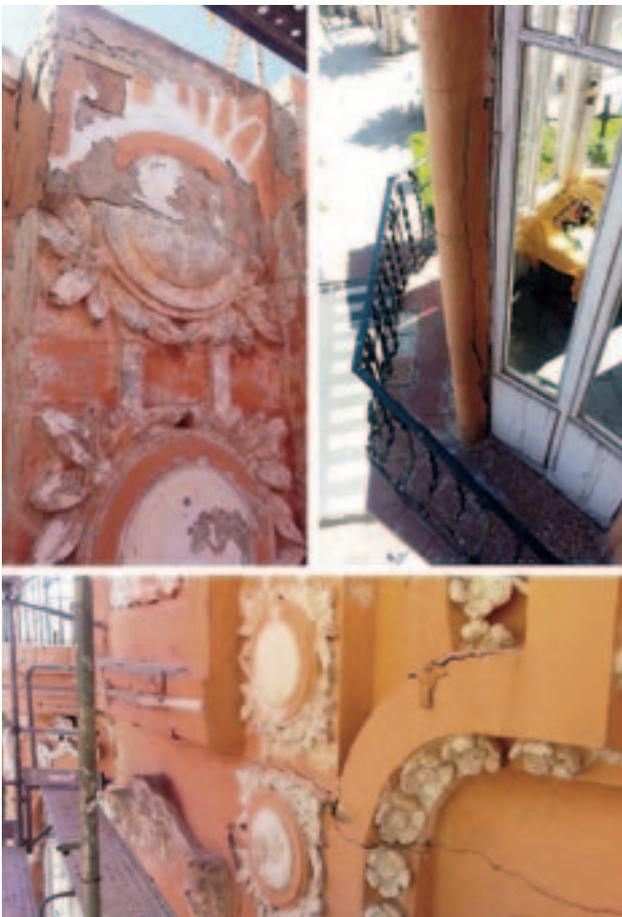
Se verifica el deterioro de las piezas prefabricadas de molduras y ornamentos, algunos fácilmente reparables y otros que deben ser sustituidos por nuevas reproducciones. Se constata el mal estado de los miradores de las esquinas y se advierte del peligro de desplome de algunas zonas dado el alto grado de oxidación y deformación de las piezas resistentes [3], se inspeccionan los elementos de forja que componen las barandillas y vemos que en muchos casos han perdido la sujeciones laterales, del mismo modo vemos el estado de las carpinterías de madera. Tras realizar catas en cubierta, verificamos el mal estado de la estructura donde las vigas aparecen sin sección resistente.

(Figura 3) Elementos degradados en fachada.

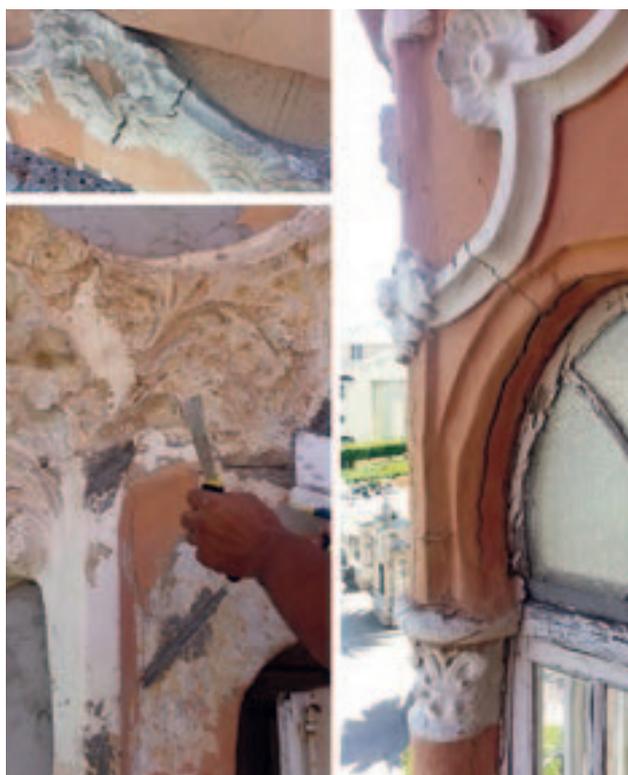
(Figura 4) Molduras de fachada partidas y reparación con grapas y sellado.

Mediante el decapado previo con rasqueta y cepillo metálico vamos descubriendo el estado real de las molduras prefabricadas, resultando que en general se encuentran en muy buen estado, con bordes vivos y bien definidos así como la dureza y resistencia de las mismas. Algunas presentan roturas que son reparadas mediante grapas de acero galvanizado recubiertas con morteros de reparación, así logramos que queden ocultas cuando aplicamos la capa de revoco fino final que será el soporte definitivo para la pintura [4]. Uno de los aspectos que nos resultan más difíciles de una intervención en el patrimonio es saber cuando un elemento puede restaurarse o cuando hay que reproducirlo. Nuestro criterio es siempre el de restaurar lo existente antes de emplear una pieza nueva (que es más sencillo). En nuestro caso la mayoría están en buen estado o son

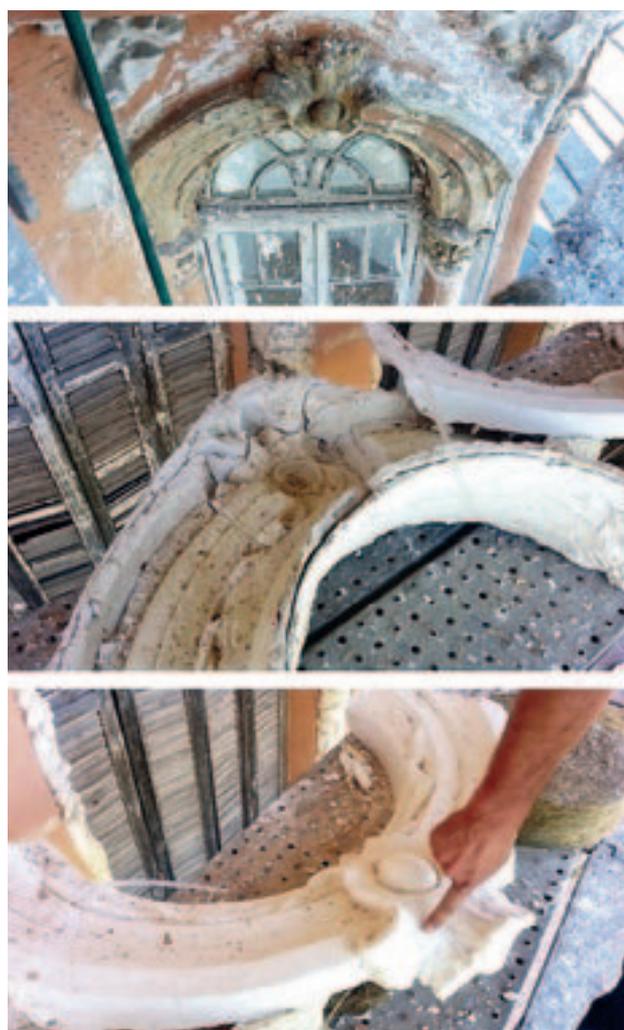
(Figura 5) Obtención de réplica de moldura en escayola de la que se sacarán los moldes.

reparables, algunas precisan de sustitución ya que están muy dañadas o no existen. Para ello sacamos moldes de las piezas sanas que, según el caso, serán de escayola o silicona. Para el positivado de la moldura empleamos dos materiales que según la posición o tipo de moldura resultan idóneas; la más común y más parecida a la empleada por los artesanos de la época es la de hormigón, que en nuestro caso es más rico en cemento y de mayor calidad, muy aligerado con árido de arcilla expandida y para evitar que la corrosión afecte a estas nuevas piezas que estarán expuestas al ambiente agresivo de Melilla, armado ligeramente con varillas de acero galvanizado [5]; otra es la realizada con poliuretano y endurecedores superficiales que a modo de cáscara ofrecen una gran resistencia y ligereza (óptimas para evitar sobrecargar ciertas zonas).

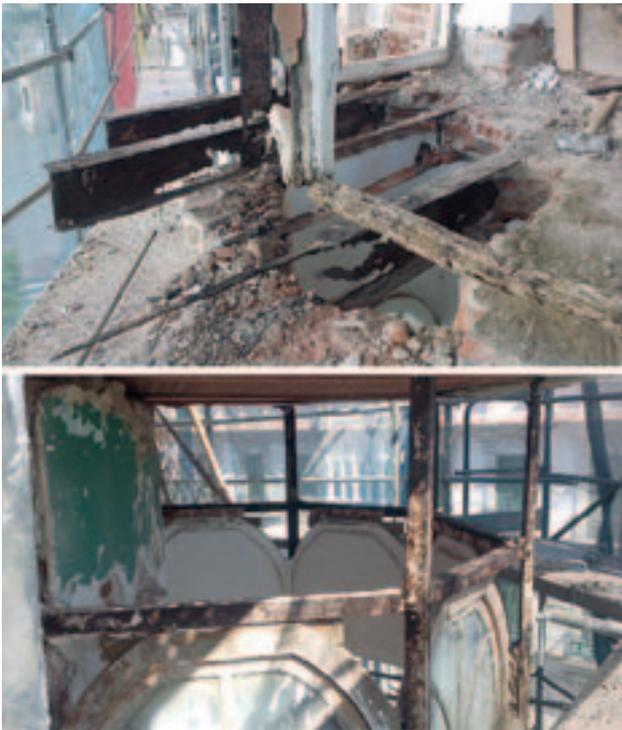
fundadas al descubrir que las vigas que debían sustentar y atar estos miradores al resto del edificio, estaban completamente descompuestas. Así comenzamos a sustituir las vigas podridas por otras nuevas que tras introducir a modo de prótesis y proceder al hormigonado conformarán losas armadas que serán las nuevas plataformas de los miradores [6]. Una vez realizado esto en todas las plantas y tras la introducción de nuevos pilares de acero laminado queda conformado el soporte resistente sobre el que montamos las piezas que componen el cerramiento ornamentado. Descubrimos una curiosidad al desmontar los miradores ya que estaban compuestos a base de piezas ornamentadas que a modo de puzzle se ensamblan unas con otras encajando entre ellas, con esto verificamos el alto grado de complejidad que albergaba la prefabricación de estas piezas. En nuestro caso tuvimos que reproducir la mayoría de las piezas ya que se encontraban en muy mal estado y además de ensamblarlas conforme a su diseño original, las conectamos mediante soldadura con los nuevos pilares metálicos

(Figura 6) Estructura de miradores de esquina antes de reposición y refuerzo.

desde las garras preparadas durante su positivado. Finalmente se completa el interior revistiendo las piezas metálicas expuestas (previamente tratadas contra la oxidación) con ladrillo, malla de fibra de vidrio para evitar fisuras por la dilatación y mortero elástico tixotrópico. Las plataformas de los balcones que ofrecen frente a la avenida estaban igualmente dañadas por falta de impermeabilización y tuvimos que acometer su sustitución de forma similar a los miradores impermeabilizándolas también, para ello demolimos las pilastras existentes que no eran originales del edificio y llevamos al taller de restauración (montado en cubierta) las barandillas de fundición que habían empotrado en las pilastras. Una vez acometimos la restauración de estas barandillas vimos que, al tratarse de elementos realizados en fundición, tienen mal comportamiento frente a la soldadura, por lo que tuvimos que adoptar una solución que sirviera a nuestros fines. La solución se basaba en enmarcarlas con perfiles metálicos soldables y entregar estos con garras a las nuevas pilastras quedando un conjunto con unas prótesis inapreciables una vez acabado [7].

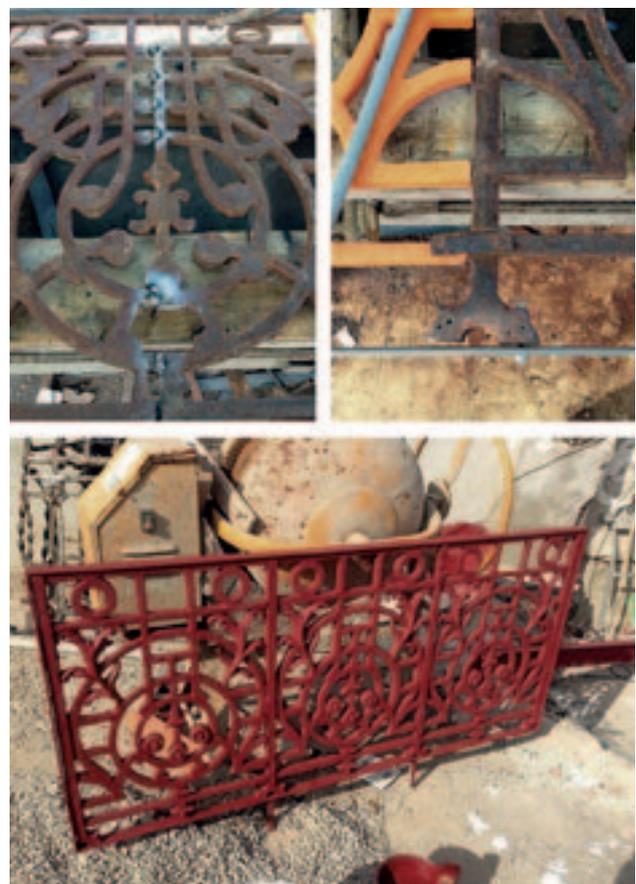
(Figura 7) Restauración de barandillas de fundición.

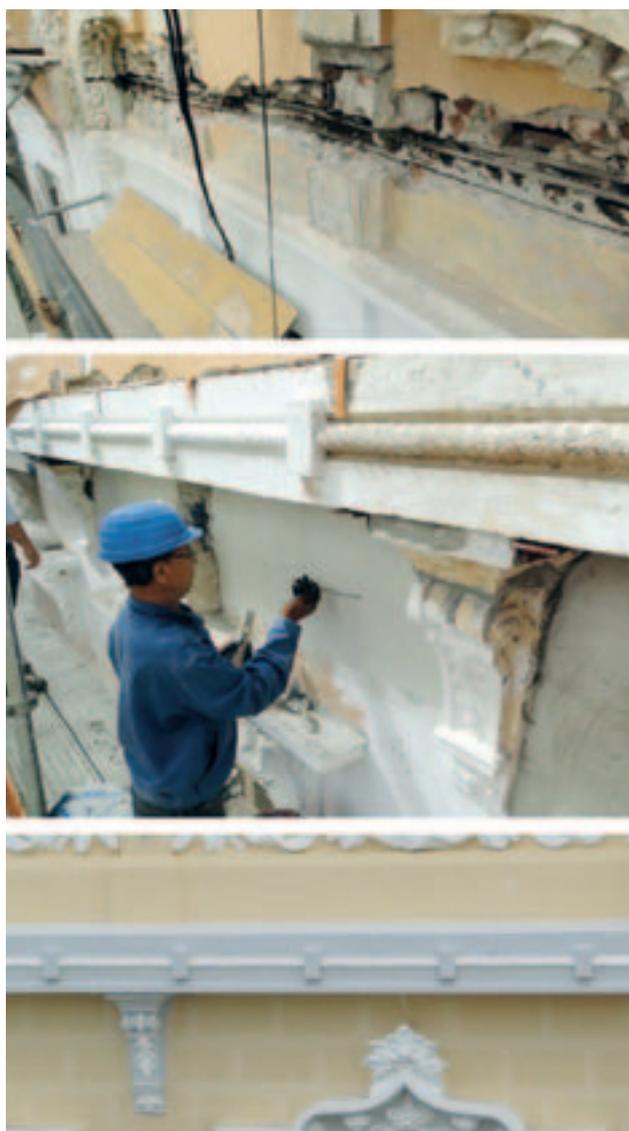
Una vez comenzadas las labores de saneado de elementos disgregados de fachada y reparación de molduras, se detectan una serie de fisuras horizontales que recorren parte del perímetro donde se encuentra el forjado de cubierta con el muro de carga, esto hace que salten las alarmas y se decida hacer una serie de catas para comprobar el estado de esta parte de la estructura. Tras inspeccionar las catas vemos que existe una línea de dos vigas de acero en paralelo sobre las que se apoyan las viguetas del forjado. La situada más hacia el exterior se encuentra muy dañada por lo que decidimos actuar para eliminar este peligro reforzándola o sustituyéndola según el caso. Sobre esta línea estructural existe una moldura sobre ménsulas que había sido fijada en una intervención anterior con patillas metálicas empotradas en el muro de carga, en esta moldura descarga el peto de cubierta que presenta un buen estado general, es por ello por lo que decidimos realizar un segundo refuerzo sobre esta línea de molduras para así no dañar el peto con su ornamentación. Este refuerzo lo hacemos mediante la disposición de un perfil en L en el borde de la ménsula recogiendo al que soldamos un otros perfiles que empotrados en el muro o

(Figura 8) Proceso de rehabilitación de viga.

soldamos a las vigas interiores quedando las prótesis vistas pero perfectamente integradas en la composición de fachada sin dañar la estética original [8]. Una curiosidad que se desprende de esta intervención es el gran canto que poseen las vigas de esta planta, lo que junto a otras apreciaciones como son la exclusividad del diseño de las molduras, la existencia de ascensor desde el origen del edificio y las decoraciones tanto en el exterior como en el interior del portal, hacen que se desprenda la pretensión de un alarde en calidad constructiva y modernidad.

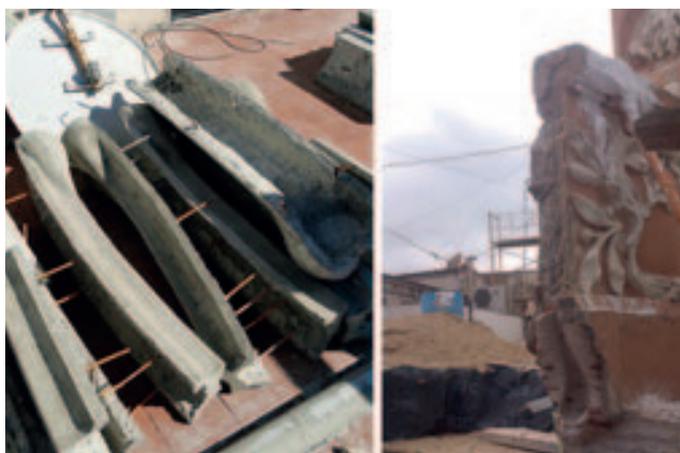
Afortunadamente, y gracias a la labor minuciosa de demolición hemos encontrado un hallazgo que nos ha ayudado a reproducir exactamente la base de los pilares de los templetos que a modo de osamenta engalana esta construcción. En la fase de mayor degradación y mutilación del edificio, una vez eliminados los templetos, se construyeron petos y barreras de protección, en estas labores se emplearon morteros y materiales que por su distinta naturaleza, no llegaron a fusionarse en el fraguado de uno de los laterales de los petos. Este mortero sirvió como protección de una oquedad que albergaba la forma a modo de molde de una de las bases de las columnas [9], lo cual fue muy gratificante para el equipo restaurador ya que pudimos recuperar un elemento que creímos perdido.

(Figura 9) Obtención de base de columnas de templete.

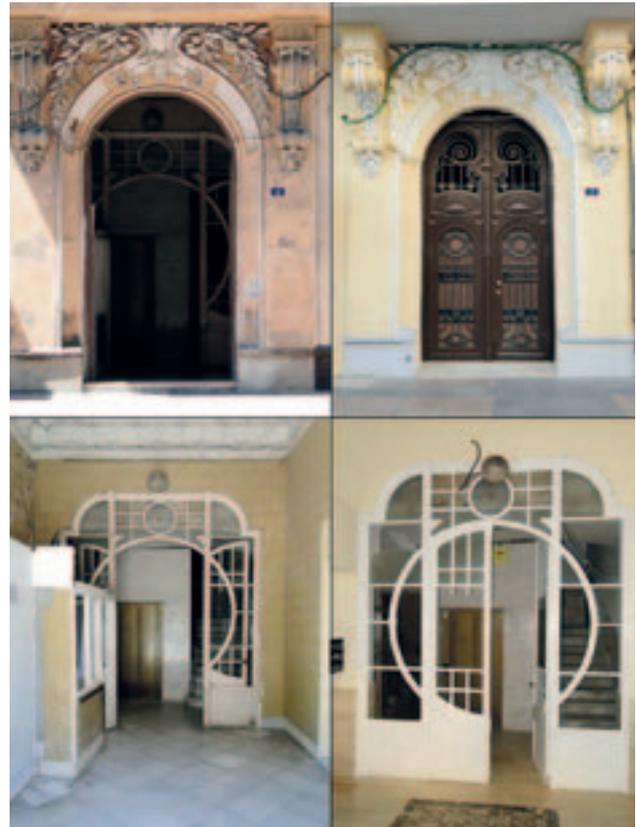
(Figura 10) Portal antes y después de la intervención.

Una de las intervenciones donde más modificaciones hemos encontrado ha sido en el portal, donde se instaló una portería, un armario de contadores de electricidad y se alicató el zócalo con piezas cerámicas oscuras típicas de los años 80. Existe un cortavientos interior de madera acristalado muy trabajado de estilo modernista con un motivo circular secesionista donde se sitúan las puertas, este elemento estaba parcialmente oculto por la portería y le faltaban cristales debido a roturas anteriores. El techo tiene una moldura perimetral con motivos florales que engalana este hall.

Tras eliminar la portería y despejar el cortavientos, procedemos a la restauración de este elemento mediante el decapado, enmasillado, pintado y reposición de vidrios quedando completamente a la vista. Eliminamos los azulejos que oscurecían el espacio y la solería de mármol blanco no original que estaba muy deteriorada. Estos materiales se sustituyen por otros más acordes pero a su vez resistentes. En el hall hemos dispuesto un mosaico central realizado con piezas de baldosín hidráulico original encintado con mármol [10]. Se ha aprovechado esta reforma para mejorar la accesibilidad del portal eliminando el escalón de la entrada con la disposición de una rampa con ligera pendiente.

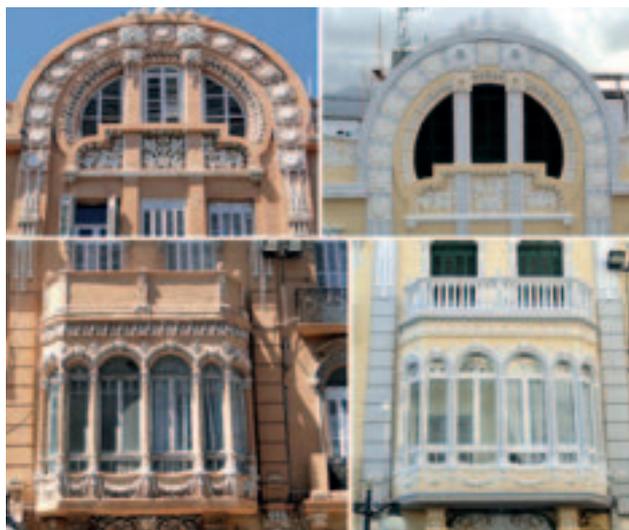
(Figura 11) Detalles fachada a Avenida antes y después de la rehabilitación.

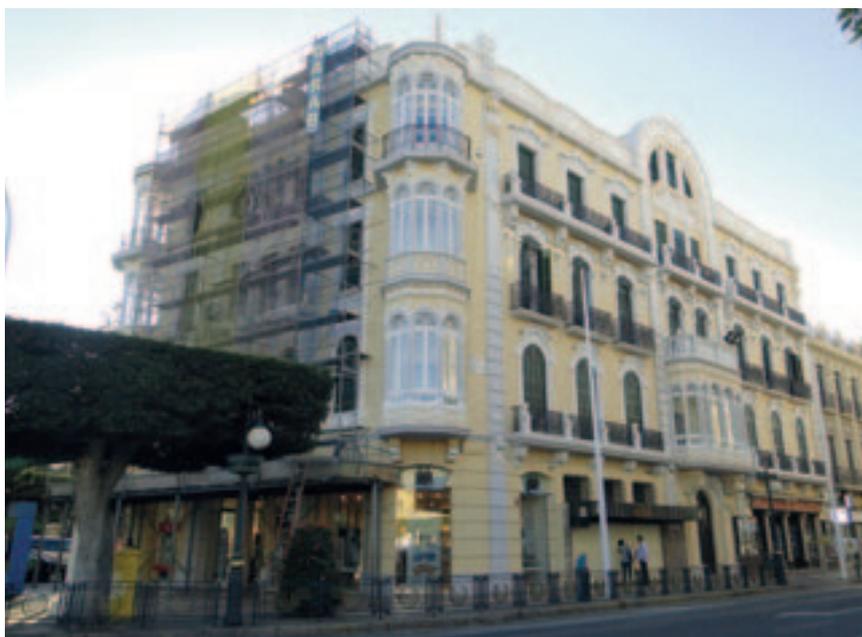
Tras finalizar los trabajos en fachada, portal y patio nos centramos en el remate del arco ornamentado y de los templetes laterales. Estos trabajos son los únicos que están pendientes de ejecución a día de hoy debido a problemas económicos ajenos a la obra. Las placas de anclaje, esperas y molduras decorativas se encuentran

(Figura 13) Imagen de edificio a falta de concluir el arco y templetes.

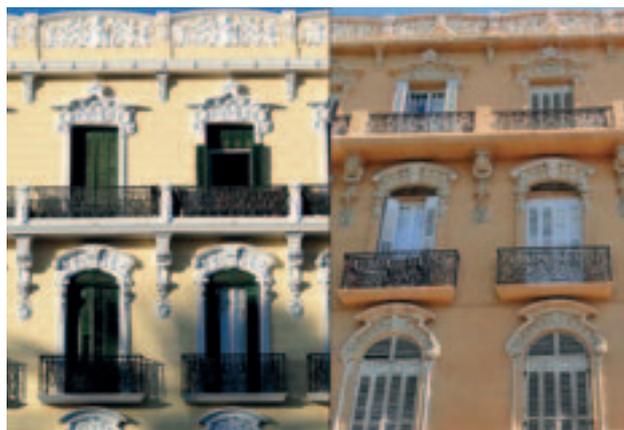
(Figura 12) Detalles fachada a Gral. Marina antes y después de la rehabilitación.
