**RISCOS RESULTANTES DA ATUAÇÃO ANTRÓPICA NA CONSTITUIÇÃO DE ATERROS.
OS GRANDES ATERROS DO CONCELHO DO FUNCHAL***

**RISKS RESULTING FROM ANTHROPOGENIC ACTION IN LANDFILLS CONSTITUTION.
THE MAJOR LANDFILLS IN MUNICIPALITY OF FUNCHAL**

Duarte Nuno Gouveia Araújo

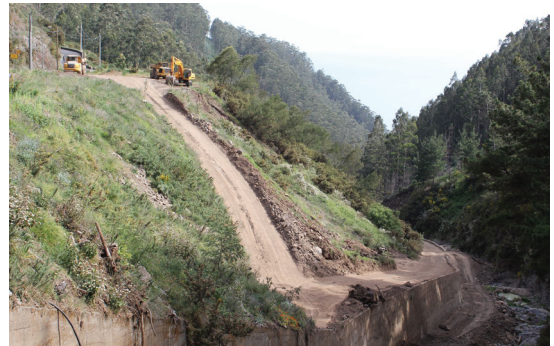
Apesar disso alguns deles continuaram ativos depois da entrada em vigor da lei, sem que tivessem sido levadas em linha de conta as novas determinações jurídicas. Refira-se a título de exemplo o aterro existente junto à Ribeira da Lapa (fig. 9), no sítio da Volta da Malhada, Eira do Serrado, freguesia de Santo António, que teve o seu início de atividade no ano de 2002 resultado da iniciativa pública de neste local depositar os materiais provenientes da abertura do túnel rodoviário de acesso à freguesia do Curral da Freiras, sem que tivessem sido acauteladas as devidas medidas de proteção ambiental.

Passados quase dez anos, é novamente uma obra pública a responsável pelo crescimento deste aterro. Desta feita, em 2011, a abertura da ligação rodoviária entre as zonas altas das freguesias de Santo António e de São Roque ao Pico do Areeiro serviu de mote para novamente aí serem depositadas elevadas quantidades de materiais de escavação (terra e fragmentos rochosos de diferentes calibres) provenientes desta empreitada pública. Esta foi na ocasião uma situação considerada, pelo empreiteiro e pelas entidades oficiais responsáveis pela obra, como sendo provisória, mas o que é facto é que o aterro lá continua, sem que para tal tenham sido observadas as determinações do atual regime jurídico.

Fig. 9 - Aterro junto à Ribeira da Lapa, sítio da Volta da Malhada, Eira do Serrado (Foto: Duarte Araújo, 2012).

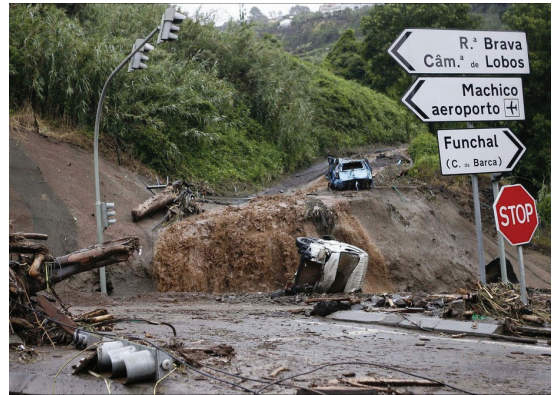
Neste cenário, tudo indica ter sido um antigo aterro sem licenciamento que esteve na origem de uma das situações mais dramáticas ocorridas na aluvião do dia 20 de fevereiro de 2010. Este episódio deverá ter sido provocado por um movimento de massa associado a este antigo aterro que originou um fenómeno “tipo barragem”, seguido de rebentamento, ocorrido no ribeiro do Vale, freguesia do Monte, que provocou uma verdadeira “avalanche” de água, lama e carga sólida de grandes dimensões (pedras de vários calibres, troncos

de árvores) que deixou um grande rasto de destruição à sua passagem (fig. 12). O fluxo de materiais não se circunscreveu apenas ao leito normal deste ribeiro, tendo galgado o largo das Babosas seguindo o seu trilho de destruição encosta abaixo em direção ao centro do Funchal. Pelo caminho destruiu casas, estradas, automóveis e outros bens, ceifando igualmente a vida a cerca de uma dezena de pessoas.

Fig. 12 - Destrução causada pelo suposto deslizamento de terras num aterro não licenciado na freguesia do Monte a 20 de fevereiro de 2010 (Foto: D. Ramos, 2010).

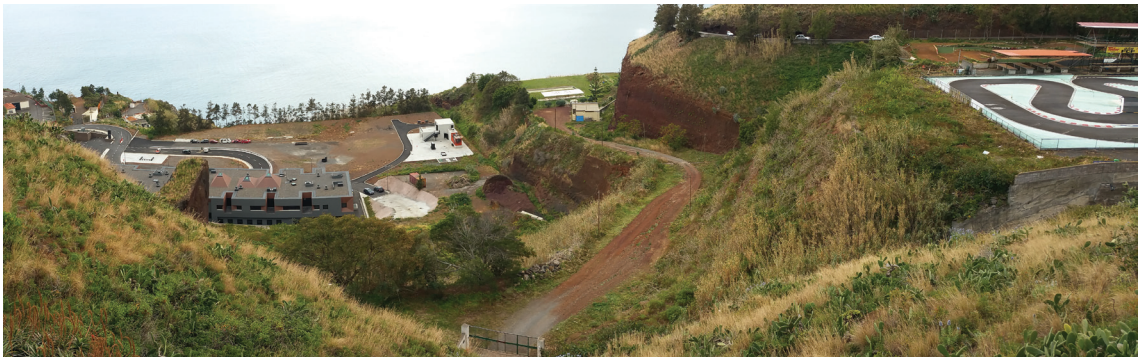
local foi construída e já se encontra em funcionamento a sede e o centro de formação do Serviço Regional de Proteção Civil (fig. 14). Neste edifício foram já relatados alguns sinais de instabilidade, possivelmente estruturais, materializados em fissuras nas paredes e portas e janelas fora de esquadria (ângulo diferente de 90°), informação esta que corrobora as preocupações aqui levantadas.

Fig. 14 - Aspeto da sede e centro de formação do SRPC e da plataforma de aterro que colmatou por completo o vale da ribeira das Árvores (Foto: Duarte Araújo, 2015).

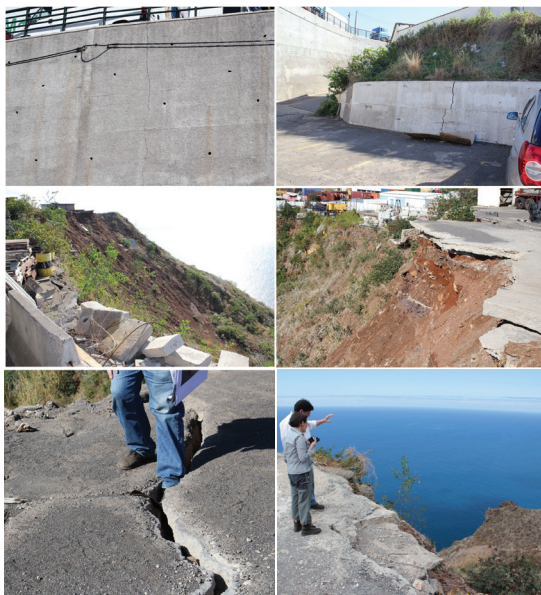
Fig. 15 - Evidências da forte instabilidade da plataforma, zona envolvente e parte frontal do aterro. (Fotos: Duarte Araújo, 2011 e 2012).

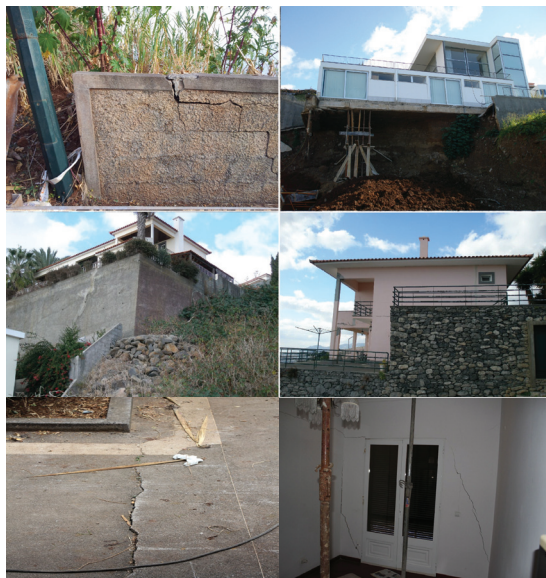
com fenómenos de fissuração de pavimentos, muros de contenção, paredes estruturais e pilares (fig. 16). Neste local há a salientar o colapso que ocorreu a 12 de Março de 2011 num dos módulos de uma das moradias existentes nesta urbanização.

Fig. 16 - Diversos tipos de perturbações estruturais observadas em várias moradias, devido ao movimento de massa lento em curso na Urbanização da Montanha (Fotos: Duarte Araújo, 2011 e 2012).

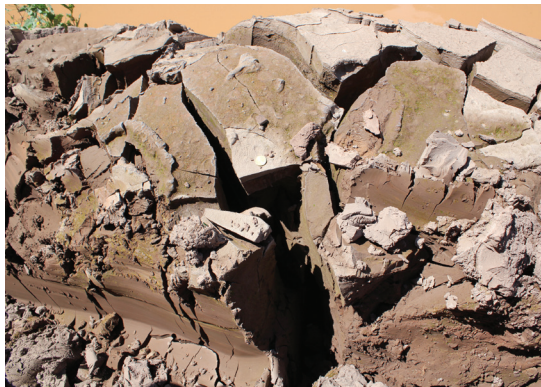
Fig. 17 - Pormenor dos materiais finos ou lamas, provenientes da lavagem de agregados para a construção civil (Foto: Duarte Araújo, 2012).

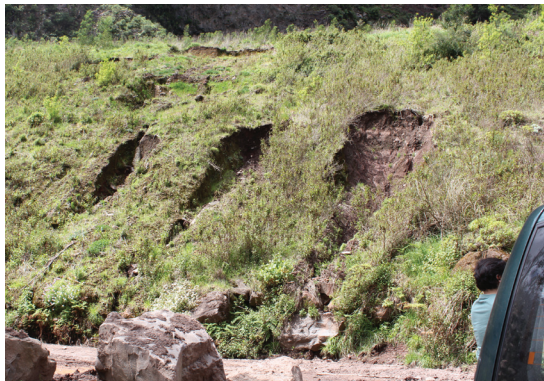
Estes espessos depósitos formados por aterros de materiais grosseiros e finos apresentam, em alguns locais, fissuração, fendilhamento, sulcos de erosão torrencial, fenómenos

de *creep* e cicatrizes de escorregamento (fig. 19). A instabilidade verificada e os escorregamentos ocorridos ao longo do talude para o interior da ribeira de Santa Luzia vêm-se repetindo por diversas vezes, tendo o último grande movimento de massa acontecido no dia 20 de fevereiro de 2010 (fig. 20). São enormes volumes de lamas e escórias que vão preenchendo o estreito vale e que poderão, numa situação extrema, originar fluxos de lama e fluxos hiperconcentrados que na sua trajetória até ao mar poderão atingir velocidades muito elevadas, fenómenos estes idênticos aos ocorridos, por exemplo, no Rio de Janeiro e no Estado de Vargas na Venezuela, em janeiro de 2011 e dezembro de 1999, respectivamente (J. Silva *et al*, 2010). Como exemplo veja-se o atrás referido relativamente a um pequeno aterro que existia junto ao Ribeiro do Vale, na freguesia do Monte que a 20 de fevereiro de 2010 tanta destruição causou. As consequências dum fenómeno idêntico a esse, neste local, seriam incalculáveis para a cidade do Funchal, uma vez que o aterro da Brimade está localizado no estreito vale da Ribeira de Santa Luzia, uma das mais importantes deste concelho e que o atravessa por entre áreas fortemente edificadas até ao centro da cidade.

Fig. 19 - Conjunto de sulcos de erosão torrencial e escorregamentos de materiais na vertente de um antigo depósito de lamas (Foto: Duarte Araújo, 2011).

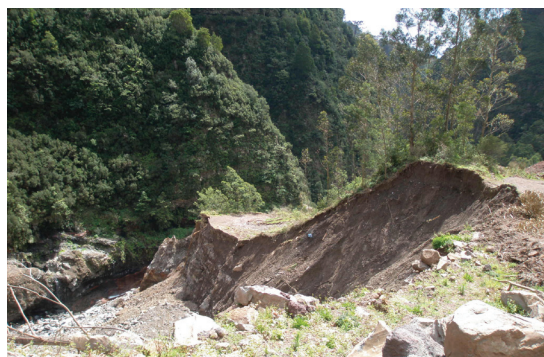
Fig. 20 - Cicatriz de escorregamento de materiais de aterro, para o interior do curso superior da ribeira de Santa Luzia (Foto: Duarte Araújo, 2011).
