La expresión de la luz. Las vidrieras del Torreón de los Guzmanes de Caleruega

Rubén Llorente del Val
Vitralista, conservador y restaurador

LAS VIDRIERAS DEL TORREÓN DE LOS GUZMANES DE CALERUEGA

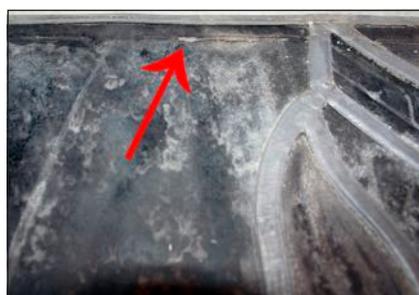
SILICONAS

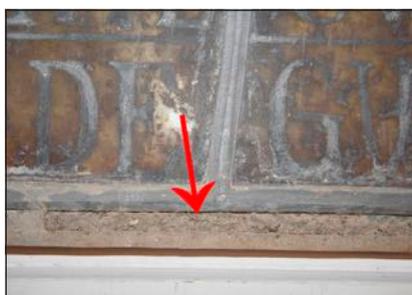
POLVO

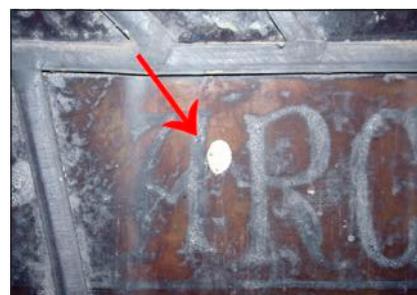
PINTURAS

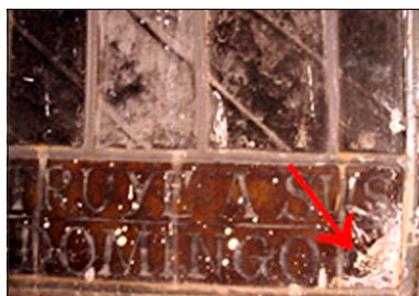
CEMENTO

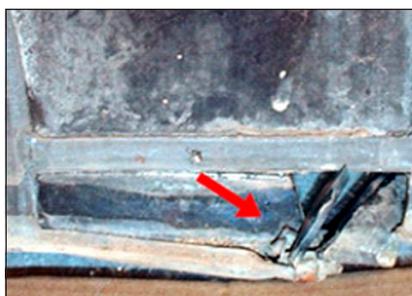
ROTURA DE VIDRIO CON
PÉRDIDA DE MATERIAL (LAGUNA)

Si nos encontramos ante una pieza que ha sufrido pérdida de material (laguna), el procedimiento es el siguiente: Al igual que en el caso de pegado epoxídico, se extrae la pieza a tratar, se somete al proceso de limpieza y a la unión de las piezas existentes mediante cinta adhesiva de restauración. Todo este proceso se realiza sobre planchas de cera. Una vez realizado el proceso, al igual que en el caso anterior, se va depositando gota a gota la resina, y en donde se encuentra la laguna se vierte el araldite directamente. Es importante tener la pieza a nivel, así como hacer unas barreras de contención de cera para contener el líquido.

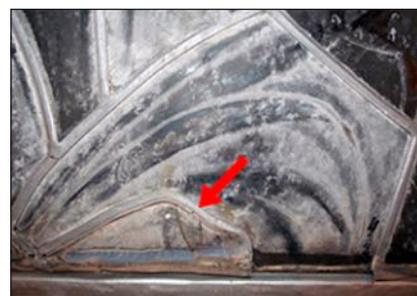
ROTURA DE VIDRIO SIN PÉRDIDA
DE MATERIAL

Para la restauración de fracturas de vidrio sin pérdida son dos métodos los más correctos: la cinta de cobre (también llamado tiffany) y el pegado con resina Araldite 2020. Dependiendo de la localización de la rotura, se optará por un método u otro. Es decir, si una fractura afecta a una pieza importante para la comprensión y lectura de la obra (p. e. rostros, manos...), se usará el pegado mediante resina epoxídica. Si la fractura se encuentra en una zona de menor importancia (ropaje, zonas de oscuridad...), nos decantaremos por la técnica de la cinta de cobre.

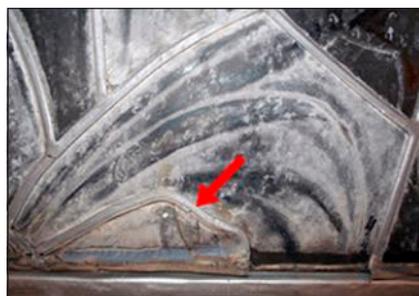
ROTURA DE VIDRIO SIN
PÉRDIDA DE MATERIAL

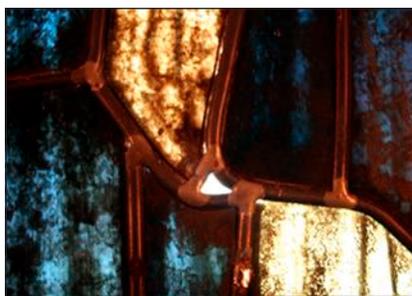
VIDRIO INTRUSO
(TRANSPARENTE FLOTADO)

Estas dos últimas imágenes nos muestran dos patologías fruto de una intervención anterior a la actual. En el caso superior, hubo rotura de la pieza habiendo pérdida de material (laguna), y en dicha restauración se optó por reintegrar la pieza junto con una pequeña pieza de vidrio flotado (de ventana) sin coloración.

Sólo hay un caso en el que se ha reintegrado una pieza con un vidrio nuevo, pintado con grisallas y fijadas en el horno. Esta decisión se toma después de analizar detenidamente el caso. En la vidriera de “la Dispersión”, en el panel inferior, destacaba un punto de luz transparente en medio del vitral. No había pérdida de vidrio, sino que era una pequeña pieza de vidrio flotado (de ventana), que se reemplomó, ya que la pequeña pieza original se extravió. Todo esto se hizo en una restauración anterior a la actual. Se decide intervenir para retirar esa pieza y reintegrar una más adecuada.

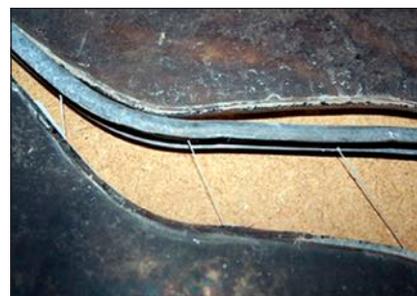
SILICONA EN EL ALMA DEL
PLOMO

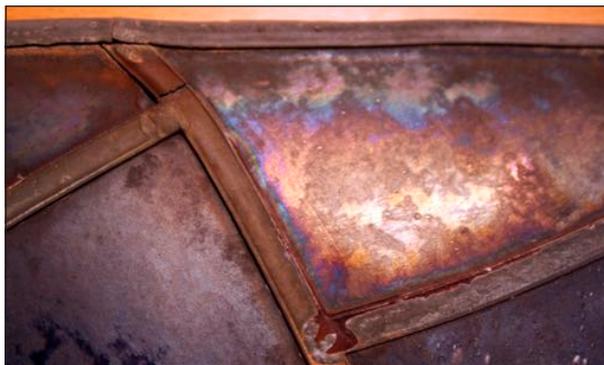
El irisado no suele tener solución, pues se trata de una red de microfisuras internas inaccesibles. De todas formas es un defecto que no desencadena ningún problema adicional, únicamente un fenómeno óptico de difracción de los rayos de luz.

Detalle de una pieza que ha sufrido el proceso de irisación

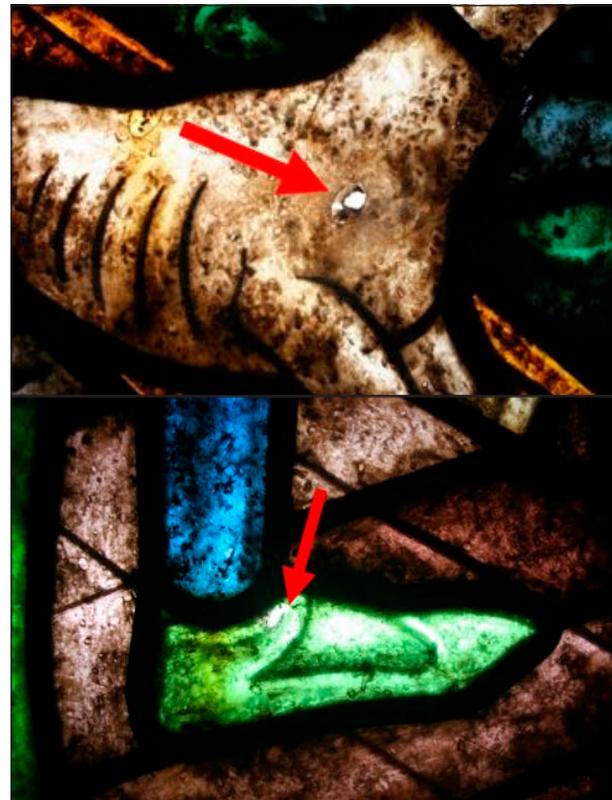
Dos casos de pérdida de pintura por desportillado de una burbuja

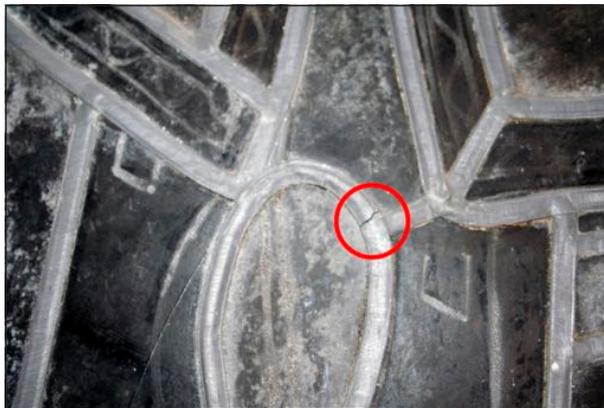
inadecuada, el uso de abrasivos... La consecuencia inmediata de todos estos factores son las roturas en la red de plomo, así como en las soldaduras. También presentará abombamientos, deformaciones y una debilitación generalizada.

Rotura en la red de plomo (casi siempre en los puntos de soldadura)

La red de plomo presenta roturas de soldaduras y fisuras, que son restauradas mediante nueva soldadura de estaño. Para quitar el brillo natural del estaño, se aplica una pátina para estaño en la superficie, que oscurece la zona, dejando un aspecto envejecido.

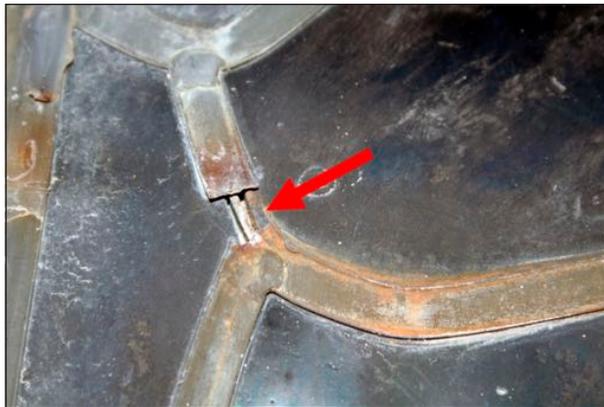
Pérdida parcial de la red de plomo

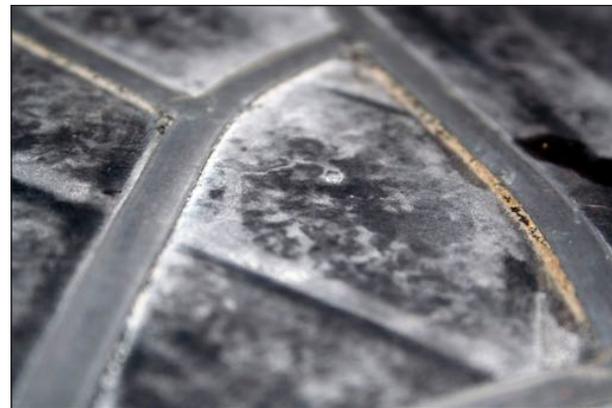
Una masilla envejecida tiende a endurecer en exceso, cuartearse, despegarse del vidrio, perder elasticidad y eventualmente desprenderse, ya sea en forma pulverulenta o en bloques. El endurecimiento de una masilla con el paso de los años ofrece una rigidez excesiva a los vidrios y al panel, impidiendo su movimiento natural ante las presiones del viento y no evitando las vibraciones de los vidrios, lo que puede decantar en la rotura de los mismos.

Detalle de restos de masilla original entre el plomo y el vidrio

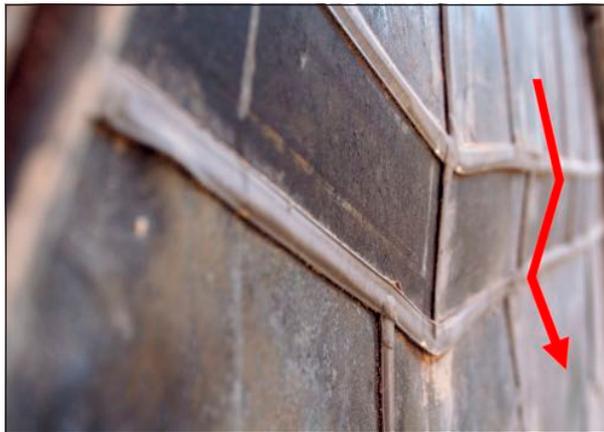
La consecuencia directa de la rotura y/o pérdida de los nudos de sujeción es una patología denominada “efecto acordeón”. La vidriera, al perder la sujeción que la unía al bastidor y por efecto de la gravedad, comienza a desplomarse (causa conocida como “fatiga del plomo”), quedando una apariencia de zigzag, en su vista lateral. Si este efecto se alarga en el tiempo, el desencadenante inmediato es la caída de la vidriera del bastidor.

“Efecto acordeón” producido por la pérdida de los nudos de sujeción

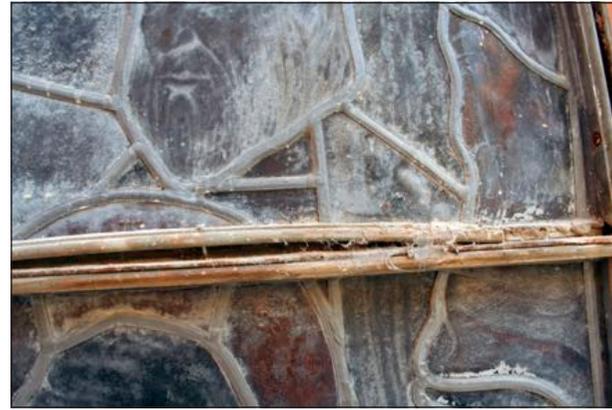
Los junquillos al ser de madera han sufrido otro tipo de deterioro. Estos se encuentran en el interior del edificio, presentan pérdida de material y fracturas. Se debe principalmente al proceso de dilatación y contracción del bastidor, al que están anclados. Así como la pérdida de masilla hace que se filtre agua, por lo que la humedad penetra en el junquillo, creando abombamientos, y con el tiempo aparición de hongos o líquenes.

Abombamiento y pérdida parcial de los junquillos por la dilatación del bastidor

- Junquillos: debido al mal estado de estos elementos (roturas y pérdidas de material), son sustituidos por completo. Para ello se utiliza el mismo material que el original (madera de pino), con tratamiento anti-poros y policromada en negro. La tornillería es sustituida también por completo.

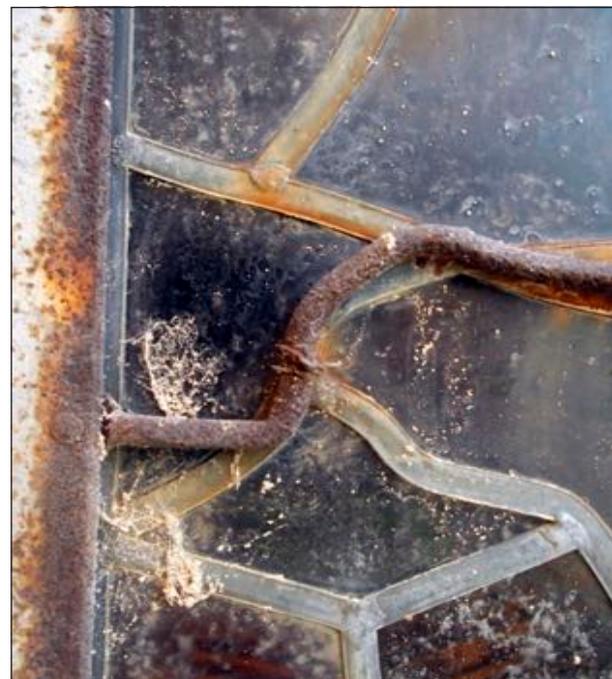
La consecuencia directa de ser principalmente elementos férricos es su oxidación natural. Principalmente este deterioro viene dado por su exposición al exterior. Durante dicha exposición, el hierro aumenta de volumen, lo

que en el caso de los bastidores anclados al muro, puede producir fracturas en la piedra. Otro problema de la oxidación de hierro es la adhesión de este óxido, desprendido de las varillas, al vidrio, plomo y piedra, originando manchas de muy difícil eliminación. El principal afectado en este caso es el plomo, que ha adquirido, en los lugares cercanos a las varillas de sujeción, el color típico del óxido de hierro. En el caso de los nudos de sujeción (alambre), la oxidación los ha debilitado, hasta el punto de que en muchos casos, los ha roto, perdiendo así toda su funcionalidad.

Oxidación natural de todos los elementos férricos

- Bastidor y varillas de refuerzo: por su estado óptimo de conservación, se procede solamente a una limpieza general y un tratamiento anti-óxido, para que este proceso natural se ralentice lo máximo posible. La parte inferior del bastidor es abatible (correspondiendo al panel inferior de la vidriera), tratándose de una ventana para la ventilación del torreón (en su origen). Los perneos que la anclan al bastidor son engrasados, y la manilla de apertura es sometida a una exhaustiva limpieza y recuperación de su color original (es de bronce).
- En casos puntuales se refuerzan las varillas mediante soldadura por arco mediante electrodos consumibles.

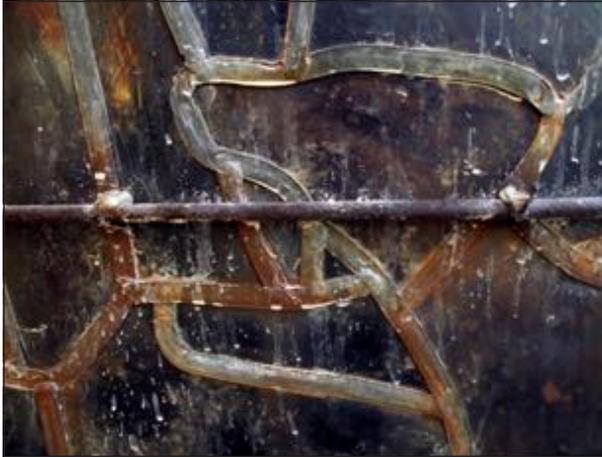
Estado inicial de los nudos y varillas de sujeción

Una vez que se tienen suficientes referencias de su estado actual y real, el primer paso es extraer los nudos de sujeción de alambre de las varillas de refuerzo. La mayoría de ellos han perdido su funcionalidad por causa del óxido, al resto se les corta el alambre directamente, ya que serán todos sustituidos. En muchos casos los nudos se han perdido, y también serán repuestos.

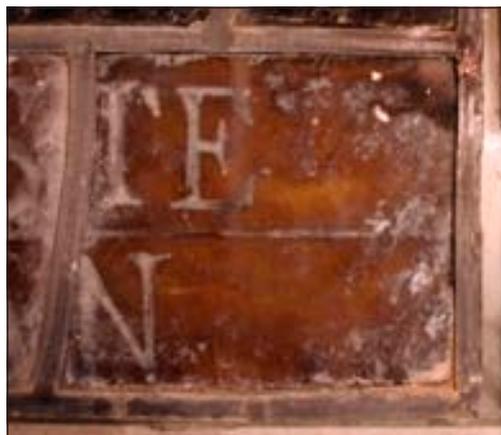
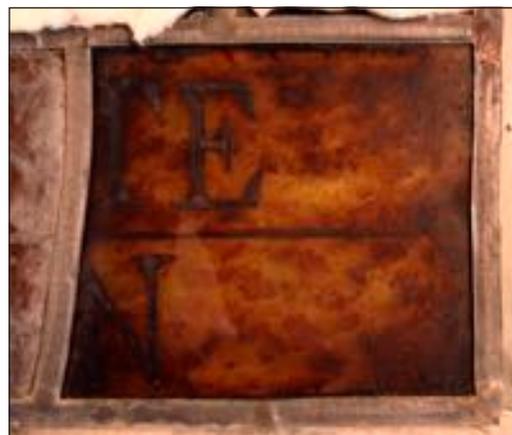
Pieza del panel antes y después de la intervención

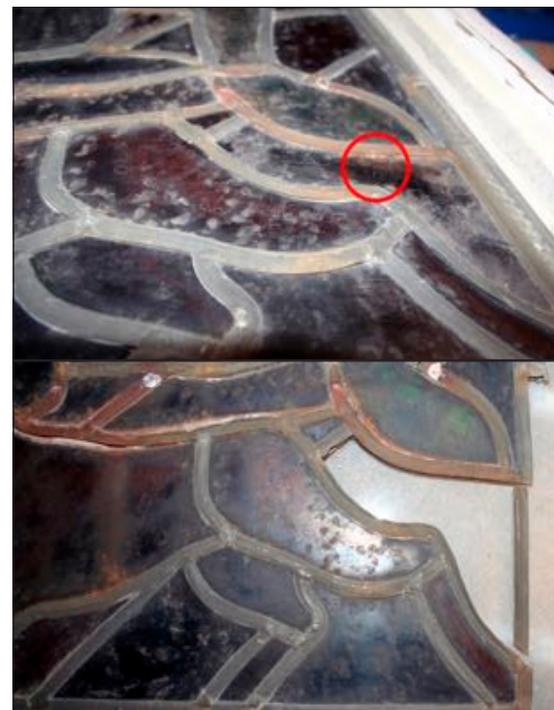
Localización de la rotura (arriba), y extracción de la misma (abajo)

El proceso de unión mediante cinta de cobre es el siguiente: Se extrae la pieza del vidrio a restaurar, desemplomando parte del panel, pero conservando la red original de plomo. Se limpian los vidrios a unir con una solución de agua desionizada y etanol. Se adhiere a los cantos de los vidrios fracturados la cinta de cobre, que luego serán unidas entre sí con estaño. Se reintegra la pieza en su lugar original, y se reemploma el panel con el plomo original. La cinta de cobre a la vista se asemeja a un plomo de muy pequeña anchura.

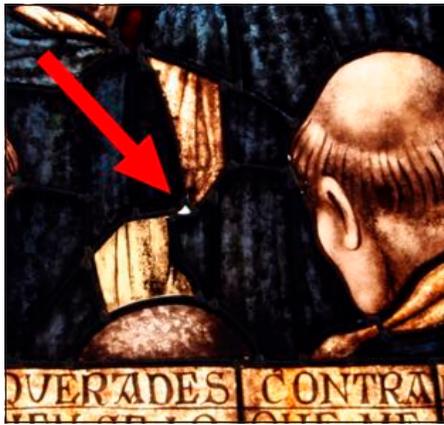
Localización del vidrio “intruso”

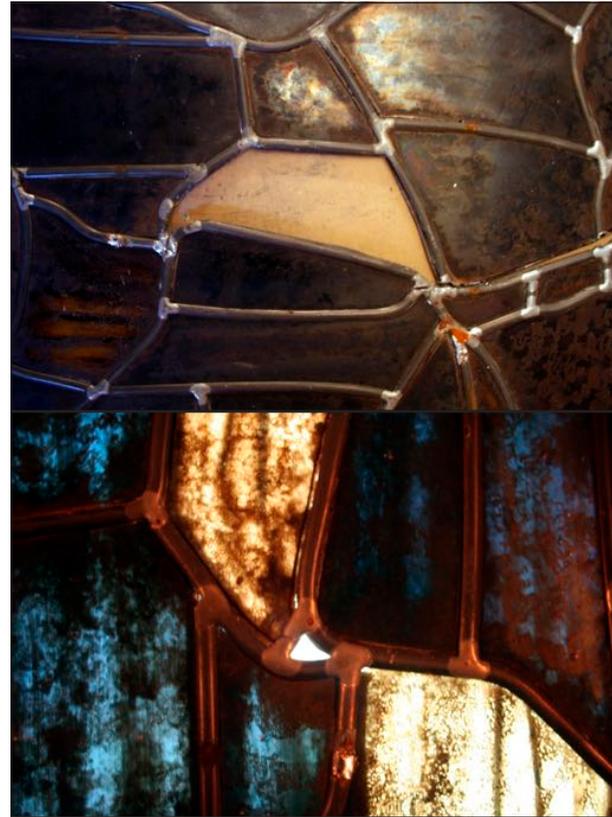
Detalle del vidrio flotado intruso (arriba).
Extracción de la pieza (abajo).

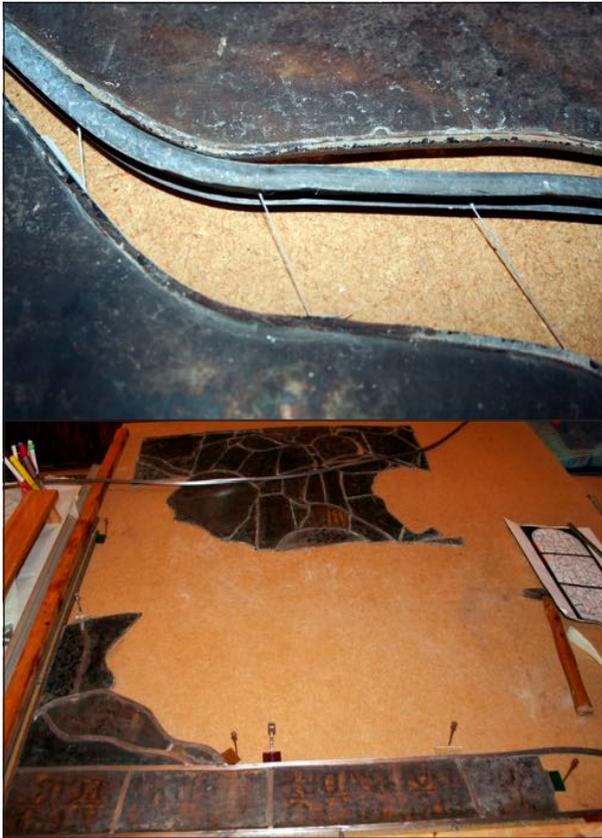
Detección del problema: silicona en todo el alma del plomo (arriba). Solución del problema: reemplomado del panel con perfil de "H" y enmasillado tradicional.

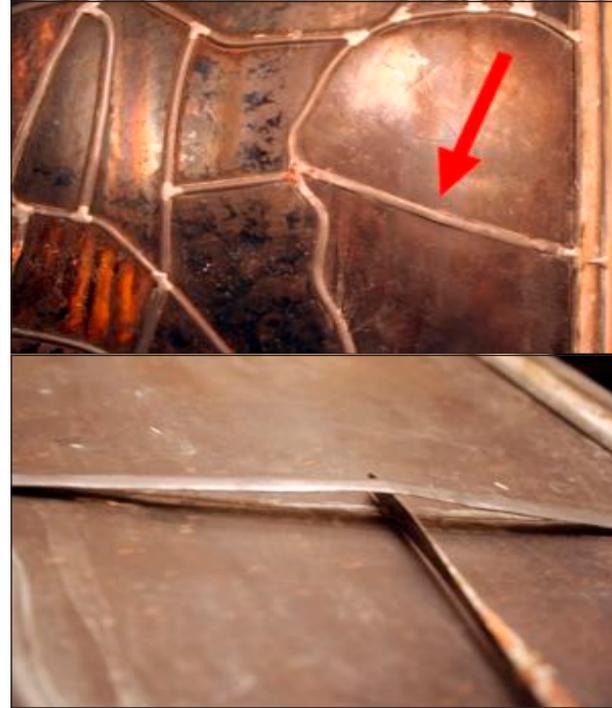
Cuando se procede a su estudio, nos encontramos con un falso plomo de restauración, que lo único que hace es ocultar una gran fractura que tiene la pieza. Se extrae la pieza de la red de plomo, se elimina ese plomo de restauración (también llamado "ciego"), y se somete a un pegado con resina epoxídica.

Localización del plomo ciego de restauración

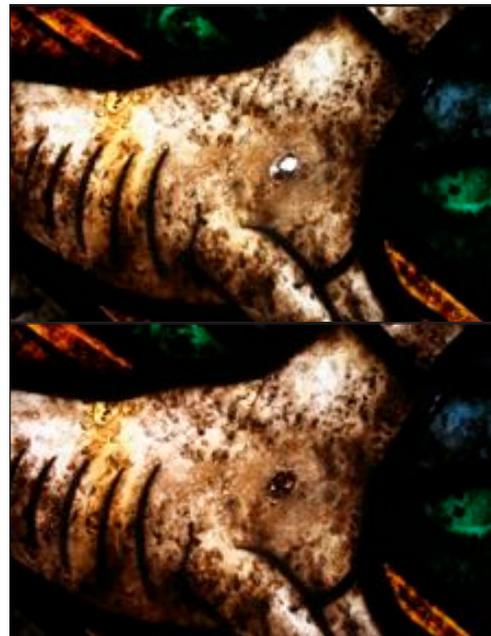
En el panel inferior de la vidriera “ante su tío”, la integración se realiza mediante pigmentaciones marrones, debido a que una burbuja situada superficialmente rompió, desprendiéndose así la primera capa de vidrio con su pintura correspondiente.

Reintegración de pintura en frío
