## LA CATASTROFE DEL BARRANCO DE ARÁS (7/8/1996): PROCESOS NATURALES E HIPÓTESIS EXPLICATIVA<sup>1</sup>

Luis CANCER POMAR

Departamento de Geografía y Ordenación del Territorio  
Universidad de Zaragoza

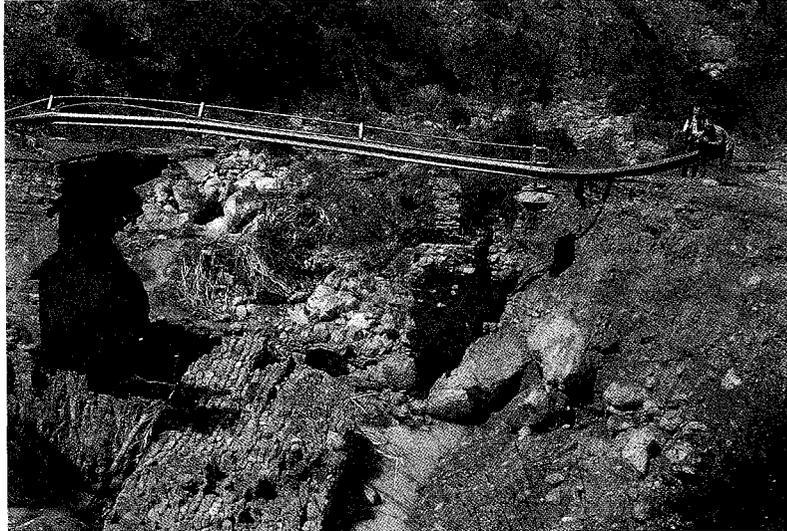
Aguas abajo de la cubeta de Aso (conformada por depósitos de obturación glaciar), el valle presenta mayor pendiente y un importante estrechamiento del *talweg*, al atravesar la morrena, punto en el que se sitúa en puente de acceso a la población de Yosa. El "efecto embudo", acompañado de la elevada velocidad de las aguas, consecuencia tanto del fuerte caudal como de la canalización del cauce, provocaron el arrasamiento de este puente, no tanto como consecuencia del choque directo del flujo contra la estructura, sino debido al socavamiento del punto de anclaje de uno de sus dos pilares de sustentación.

<sup>11</sup> Estas gradas están aguas abajo, muy cerca, del puente de la carretera de acceso a Yosa, que si fue derruido, al quedar descalzado, por socavamiento basal, uno de sus pilares. Pero hay que señalar que la solidez de las gradas es muy superior a la del puente.

Fotografía 1.- Puente de Yosa, derruido por socavamiento basal de uno de sus pilares, que aparece tumbado en primer plano.

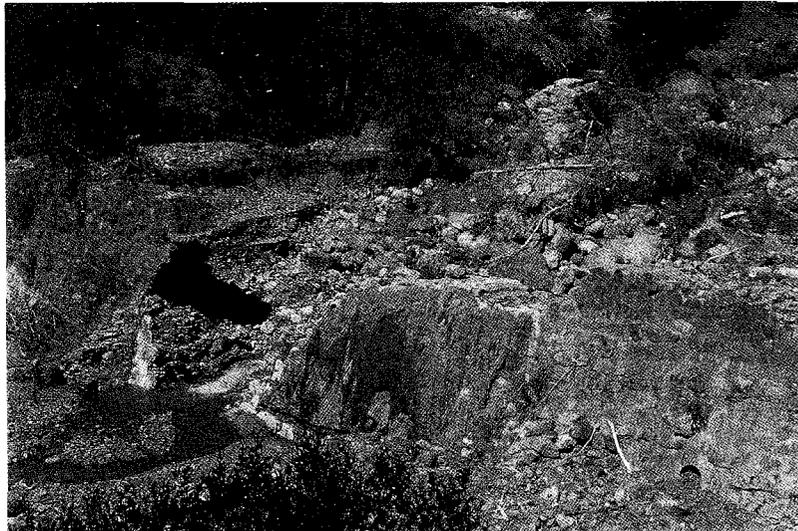
- La absoluta destrucción de las gradas del tramo superior, provocada parcialmente por el choque de los grandes bloques morrénicos retenidos temporalmente y movilizados con gran violencia en el momento de la probable rotura del represamiento.

Fotografía 2.- Detalle de la destrucción de uno de los muros transversales de retención de sólidos y laminación de avenidas, en la parte alta de Arás.

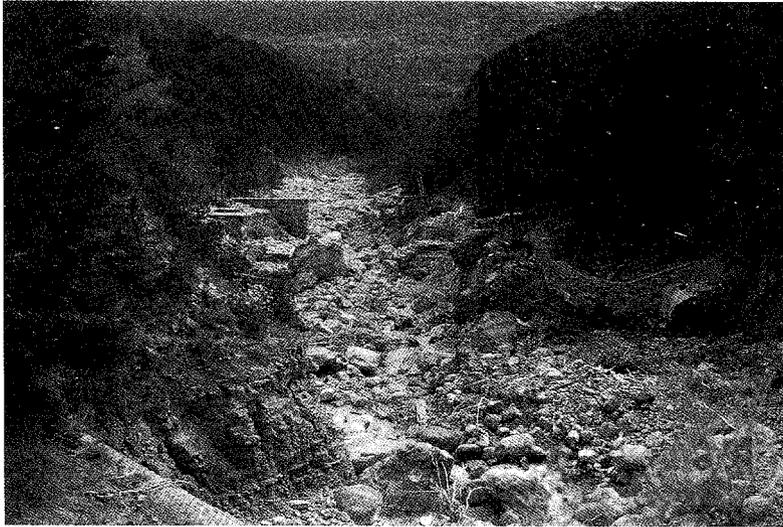
Los efectos de la riada son diferentes en los dos tramos de la canalización de Arás antes delimitados. En el superior el arrasamiento es prácticamente total, habiendo desaparecido los diques de contención y las paredes laterales de

delimitación del canal. Únicamente se mantienen unos pocos muros de los que marcan el salto de las gradas. También han resultado muy afectados los sectores basales de las laderas enmarcantes, por erosión lateral, y una pista forestal que discurría por la margen izquierda ha desaparecido totalmente en bastantes sectores. En el tramo inferior de la canalización la destrucción es mucho menor. En general, la infraestructura del canal se mantiene, aunque bastante dañada en muchos puntos y tapizada por los materiales heterométricos arrastrados.

Fotografía 3.- Vista general del sector superior del barranco de Arás tras la riada. Apréciase la desaparición casi total de los muros laterales y transversales de la canalización, y la gran cantidad de materiales morrénicos y coluviales arrastrados y removidos por el flujo.

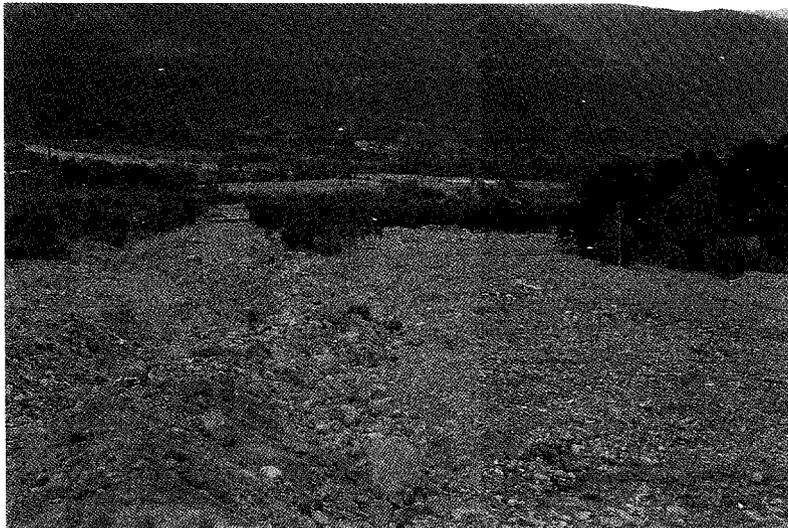
En segundo lugar, en el tramo superior el flujo discurrió encajado por la línea de *talweg* del valle. Pero en el tramo inferior se dividió en dos cauces diferentes: el del Arás canalizado y el antiguo cauce del barranco, a la derecha de la canalización, con los consiguientes efectos dispersores de energía. En la reutilización del cauce antiguo influyeron dos factores:

- El desbordamiento del canal, de manera que al llegar las aguas al punto superior del cono de deyección, aprovecharon la mayor amplitud topográfica para expandirse.

- La energía centrífuga del flujo, en el punto en que la canalización de Arás traza un curva a la derecha. La elevadísima velocidad del caudal favoreció el mantenimiento de la línea recta en el desplazamiento, retomando y ampliando por incisión lineal y erosión lateral el cauce natural, que en este tramo discurre a la izquierda de la canalización.

Este flujo inadaptado a la estructura del canal artificial chocó violentamente con la ladera enmarcante, que también dibuja una curva hacia la derecha. El "efecto rebote" consiguiente obligó al caudal a girar bruscamente, en ángulo próximo a los 90°, a la derecha, atravesando la canalización y adaptándose al viejo cauce. En este punto se produjo por lo tanto el desdoblamiento del flujo en dos cauces diferentes. El desbordamiento de ambos explica la catástrofe sufrida por el camping "Las Nieves".

Fotografía 4.- Sector inferior de Arás, en el cono de deyección del barranco. A la izquierda, el tramo canalizado, rectilíneo y semitapizado por los sedimentos aportados por la crecida. A la derecha, el antiguo cauce -cauce natural-, reutilizado por el flujo. Entre ambos se construyó el camping "Las Nieves".
