La restauración del monumento de las Doce Calles en Aranjuez (Madrid)

JUAN SANGUINO VÁZQUEZ¹, PEDRO MEJÍA TORIBIO²,
FRANCISCO GARRIDO LÓPEZ² Y ANA BELÉN MARTÍNEZ GRANERO³

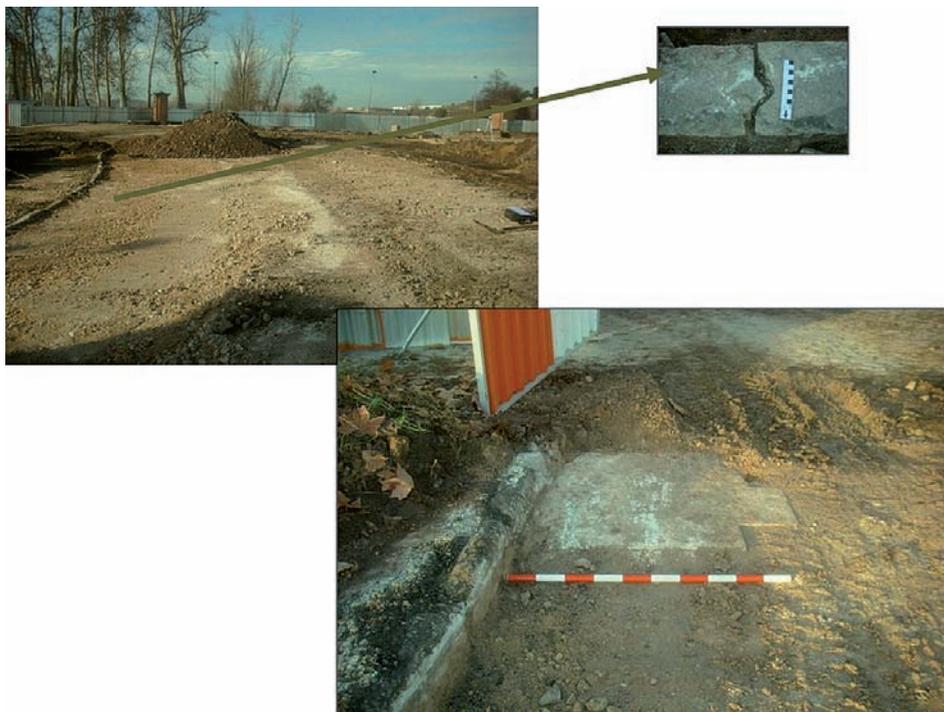
Se procedió a realizar un desbroce mecánico con ayuda de retroexcavadora en el conjunto interior de la plaza. La cota inicial de trabajo se correspondía con la calzada de adoquines que rodea la glorieta, para posteriormente rebajar -30 cm. más. Durante el desbroce se pudo advertir que la intrusión de diferentes calzadas en el interior de la plaza alteró la fisonomía del monumento.

De esta forma se comprobó que en el último cuarto del siglo XIX el camino Madrid-Andalucía, irrumpió en el interior de la glorieta. Se pudo documentar la anchura del mismo así como los bordillos que lo delimitaban. Ésta inclusión

supuso la alteración de dos puertas en la glorieta, así como el desplazamiento de varias pilastras.

Posteriormente la intrusión de la carretera M-305 en el extremo norte de la glorieta afectó a la disposición de 5 pilastras. La zona afectada por la carretera incluye entre 15 y 35 m. de ancho, en función de la posición de la misma en el interior de la plaza. En este espacio se identificaron los diferentes preparados de la calzada y ocupaciones exteriores de la misma.

En algún momento de la segunda mitad del siglo XX, se produce otra intrusión que afecta a esta zona occidental y al propio Camino de Madrid del siglo XIX. Se trata de una zanja para cableado de teléfono que atraviesa la glorieta en dirección sureste/noroeste. Se trata de una zanja de 0,80 m. de ancho rellena con un nivel de arena arcillosa anaranjada, grano medio y abundantes cuarcitas de entre 10-15 cm.

Fig. 2.- Identificación de caminos y basas de antiguas pilastras tras el desbroce.

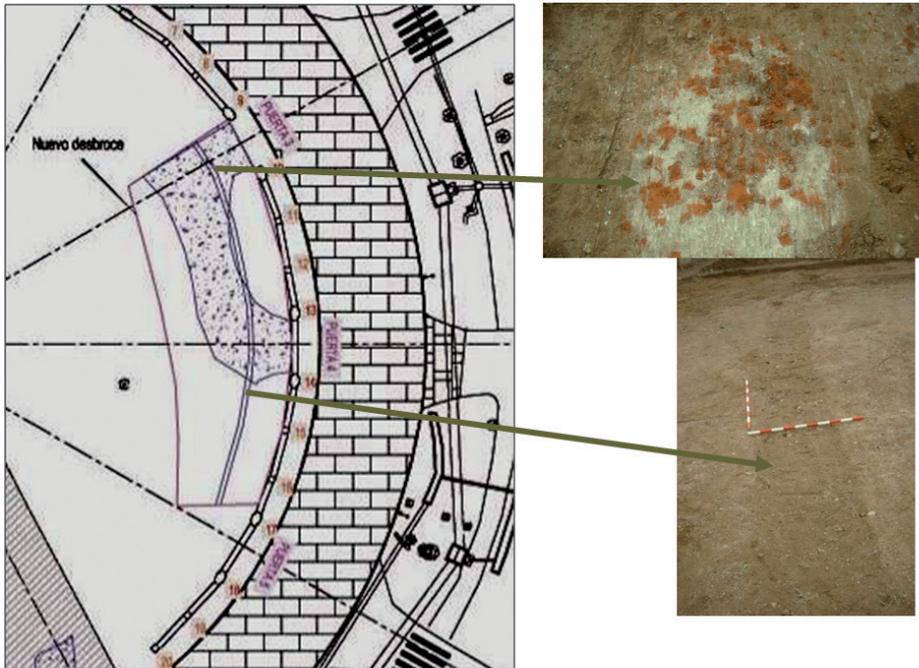
Se procede a investigar la extensión o forma en planta de un estrato identificado en los desbroces, compuesto por restos de mortero de cal mezclado con fragmentos de ladrillo machacado. Este nivel se interpretó como un posible preparado de las calles en el interior de la glorieta, ya que se ha identificado en todos los casos relacionado con las puertas

El desbroce tenía como objeto determinar cuál era el esquema y la organización del interior de la glorieta antes de las alteraciones contemporáneas descritas en el apartado anterior. Los resultados de la intervención indicaron que este estrato se desarrollaría radialmente desde las puertas hasta confluir en un área de 8 m. de anchura, que se presenta de forma concéntrica al perímetro exterior del monumento. En las zonas entre puertas quedaba un área con planta de semicírculo en la que no se documentaron restos arqueológicos y que quizás estuvo dedicada a algún tipo de parterre.

Fig. 3.- Huellas de las diferentes articulaciones interiores a las que fue sometida la plaza.

También se identificó una zanja de aproximadamente 0,75 m. de anchura que discurre concéntrica al muro perimetral y se encuentra localizada aproximadamente a 5,5 m. al interior del mismo y que, por sus dimensiones y planta, se puede relacionar con algún tipo de estructura ornamental, seguramente vegetal, tipo seto.

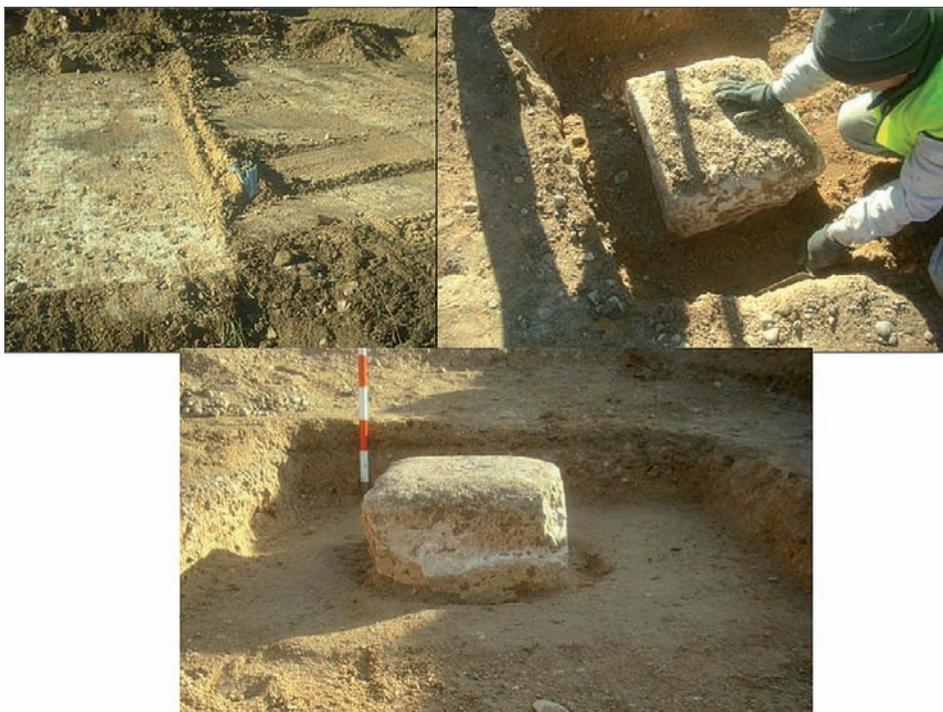
Tras la retirada de varios niveles en los que se distingue la existencia de la antigua calzada de la M-305, con diferentes fases de compactación de la misma se identifica la cota superior de un sillar de planta cuadrangular. Se trata de una pieza caliza cúbica irregular de 41 cm. de lado (en planta) y 20 cm. de alzado. Sus cuatro lados están orientados con los puntos cardinales y su cara superior se encuentra escuadrada y totalmente nivelada.

Fig. 4.- Localización del hito de replanteo.

gracias a la identificación del hito de replanteo desde el que se ha realizado el nuevo levantamiento topográfico. Dicho hito también se ha mantenido en su lugar original, aunque se ha elevado ligeramente de cota una réplica del mismo que queda visible tras la restauración de la glorieta.

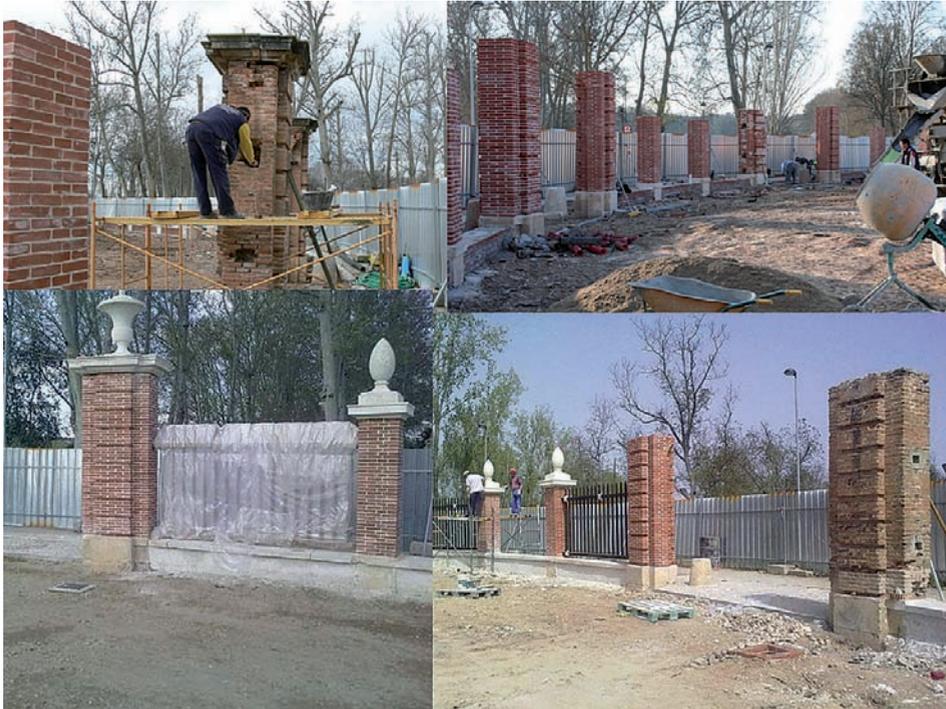
Debido al mal estado de conservación de la mayoría de las pilastras, que estaban en su mayor parte destruidas, al menos parcialmente, las acciones planteadas estuvieron orientadas a las restituciones totales o parciales, con materiales, volúmenes y formas similares a los originales. Se reaprovecharon, en lo posible, los elementos existentes; provenientes de los materiales acopiados al inicio de la intervención en el interior del espacio.

Fig. 5.- Diversas fases de la restauración del monumento.

El muro perimetral existente entre pilastras se encontraba al inicio de la intervención casi en ruinas. Se trata de un muro construido con hormigón y rematado con albardillas de sección ligeramente convexa; lisas en las zonas de las puertas y con una canaleta central en el resto.

En los casos en los que las basas se encontraban in situ, éstas se han conservado, realizándose el levantamiento del resto de las pilastras sobre ellas. En las zonas que, incluso tras los desbroces, no se han podido localizar las basas se ha procedido a la reposición de las mismas ubicándolas en su lugar original

Las pilastras que se encontraban en aceptable estado de conservación han sido intervenidas con métodos de retacado, consolidación, restauración y restituciones parciales

Para realizar una restauración fiel, se ha desmontado el muro de hormigón hasta los cimientos, reconstruyendo uno nuevo de ladrillo posteriormente revestido y pintado de un tono ocre. En esta ocasión se ha dejado libre el espacio de las puertas, como debió ser originalmente.

Una vez terminado el muro, se colocaron sobre él las albardillas con canaleta central. reaprovechando las que se encontraban en buen estado y completando el resto con otras de nueva construcción que se han realizado imitando a las originales.

Se han vuelto a colocar los salvacantones que existían en los extremos de las puertas, reaprovechando los encontrados in situ y los existentes en el acopio de piezas.

Para terminar la restauración de la estructura se han colocado los remates de las pilastras, trabajos en los que también se han reaprovechado las piezas existentes que se encontraban en buen estado de conservación.

La colocación de la verja ha sido el último trabajo realizado sobre la estructura. Se ha optado por una valla de madera, ya que a través de un estudio de los mechinales existentes y la comparativa de éstos con otras estructuras semejantes existentes en Aranjuez, se ha determinado que sería el material utilizado en el monumento original.

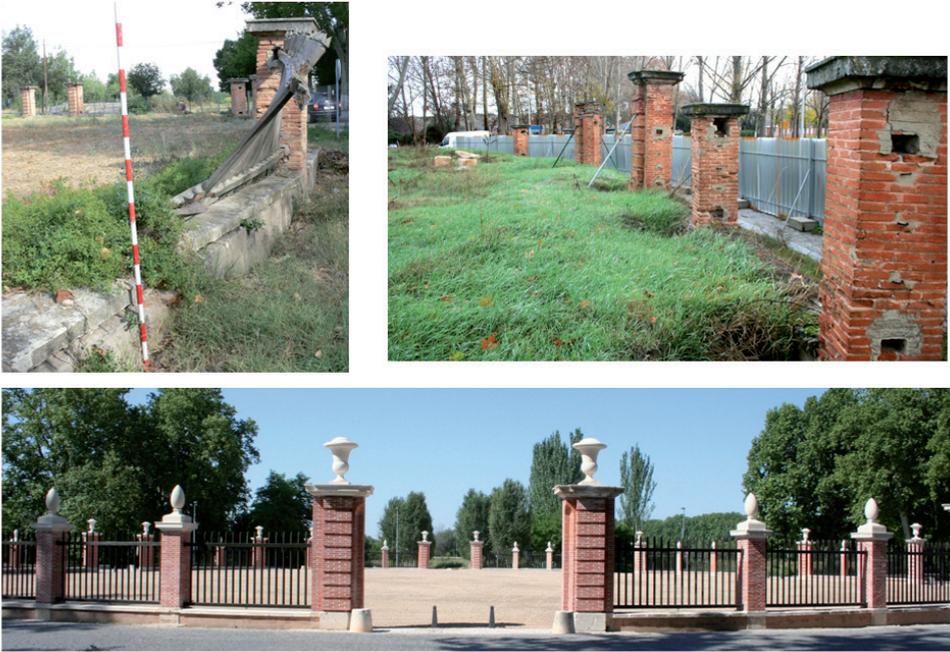
Fig. 7.- Imágenes anteriores y posterior a la restauración del monumento.

las calles que irradian desde el centro, así como el sistema de caceras y regadío de los sotos próximos. Conjuntamente fueron restauradas las pilastras y sus elementos ornamentales, se han replicado aquellas que habían desaparecido o estaban especialmente dañadas estructuralmente y se ha repuesto el enverjado interpilastras.
