## **EL DESLIZAMIENTO DE SAN PEREGRINO, EN LA AUTOPISTA DEL CAFÉ**

**Walter Leonin Estrada Trujillo<sup>1</sup>**  
**Fabio Jaramillo Correa<sup>2</sup>**  
**José Luis Naranjo Henao<sup>3</sup>**

### **RESUMEN**

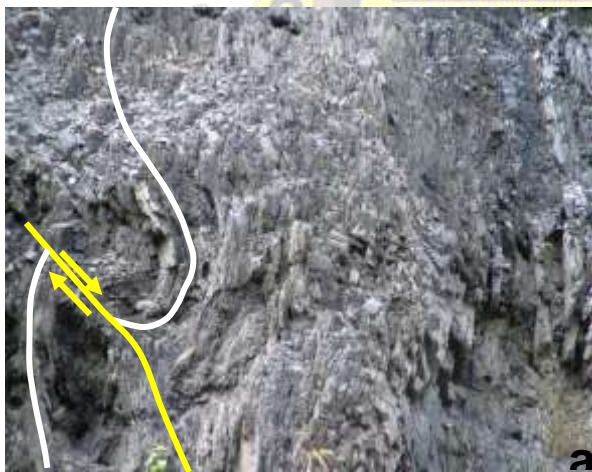
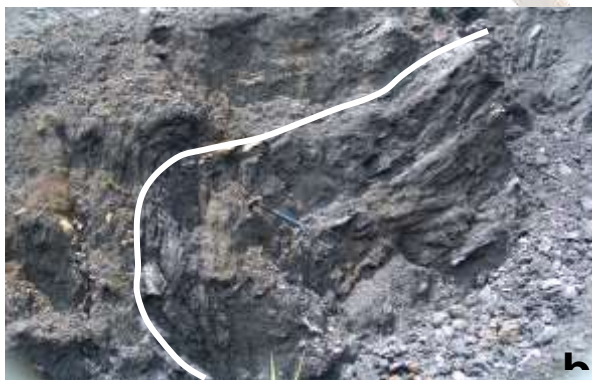
☞ La característica estructural de mayor importancia para este estudio es el pliegue de gravedad –dobladura-, que hay en la mitad de la ladera entre el viaducto donde están las grietas y la quebrada El Rosario. La importancia radica en el hecho de que los shales afectados por este pliegue son los que al deslizarse han generado las grietas que desestabilizan la vía. En las laderas abruptas y altas de los valles y desfiladeros, principalmente en las regiones montañosas, se observan dobladuras de las partes superiores de las capas verticales ladera abajo. Tales dobladuras son provocadas por la fuerza de gravedad y coinciden con la parte superficial de la ladera, en donde el material se encuentra en estado semidestruido por la erosión y se desliza lentamente. La dobladura ladera abajo altera bruscamente la disposición originaria del estrato y se observa particularmente con frecuencia en las arcillas, esquistos arcillosos y shales como es el caso en la zona de San Peregrino (ver sección geológica CD en el mapa geológico y figura 3).

**Figura 3.** Tipos de pliegues de gravedad encontrados en la vertiente derecha de la quebrada El Rosario. En (a), la línea amarilla es el trazo de una falla que desplaza el pliegue. Las líneas blancas indican los pliegues. El pliegue de la figura (b) es el que se encuentra abajo del viaducto.

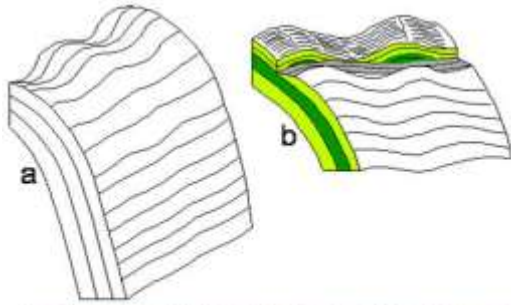
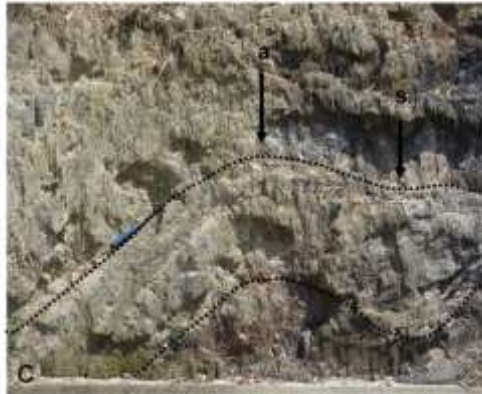
radica en el hecho que sus ejes están perpendiculares al rumbo general de las capas, constituyéndose en una anomalía estructural –pliegue complejo-, producto de los esfuerzos que estas rocas han experimentado a través del tiempo, por el hecho de estar dentro de la zona de influencia de la falla principal del Sistema de Fallas de Romeral (Fig. 4).

**Figura 4.** Esquema de los pliegues complejos que se encuentran sobre la divisoria de aguas donde está el deslizamiento de San Peregrino. La figura b es un detalle de la parte superior del pliegue de la figura (a) ya con la vía. En la figura (c) se observan dos pliegues que afloran en el corte de la vía: a= anticlinal; s= sinclinal.

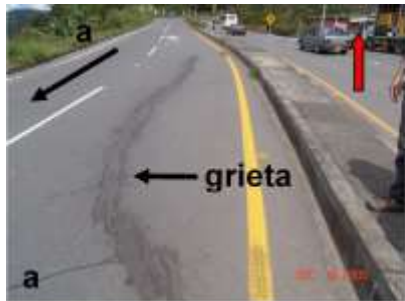
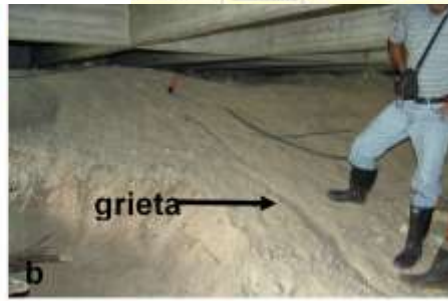
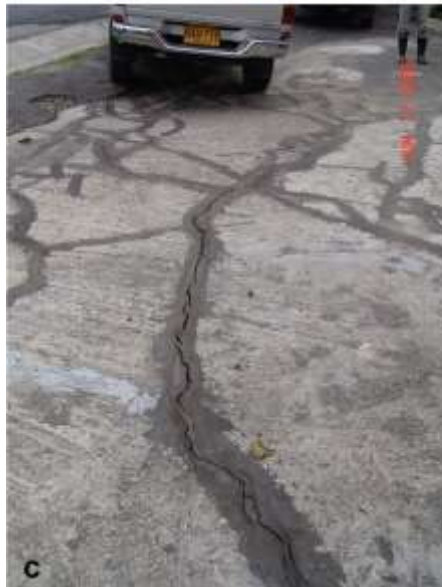
1. Se localiza sobre la ladera que hay desde la calzada de la vía hasta el cauce de la quebrada El Rosario.
2. La ladera tiene una pendiente promedio de 32°
3. En dicha ladera, aflora hacia la base, una unidad de shales carbonosos y sobre ésta uno de los paquetes de areniscas grises. Debido a la inclinación que todas estas unidades presentan y a la dirección de esta inclinación, las areniscas afloran en la base de la quebrada mientras que los shales afloran desde el contacto hasta el otro lado de la divisoria de agua donde está la cárcava que pone en peligro la vía por su margen izquierda, mirada en dirección hacia Manizales.
4. Los shales se presentan formando un pliegue de gravedad asimétrico con una inclinación de 84° en dirección hacia la quebrada, lo que facilita su resbalamiento

con la consecuente desestabilización de toda la ladera afectando la vía, y de ahí los agrietamientos que se presentan en ambas calzadas sobre la vía (Fig. 5).

**Figura 5.** (a). Una de las primeras grietas –ahora sellada-, en la vía. (b) grieta por debajo de la calzada. (c) detalle de las grietas en el patio de la casa localizada con la flecha de color rojo en la figura (a). Nótese que la grieta principal se abrió después de haber sido sellada, un indicativo de la actividad del deslizamiento que las originó.

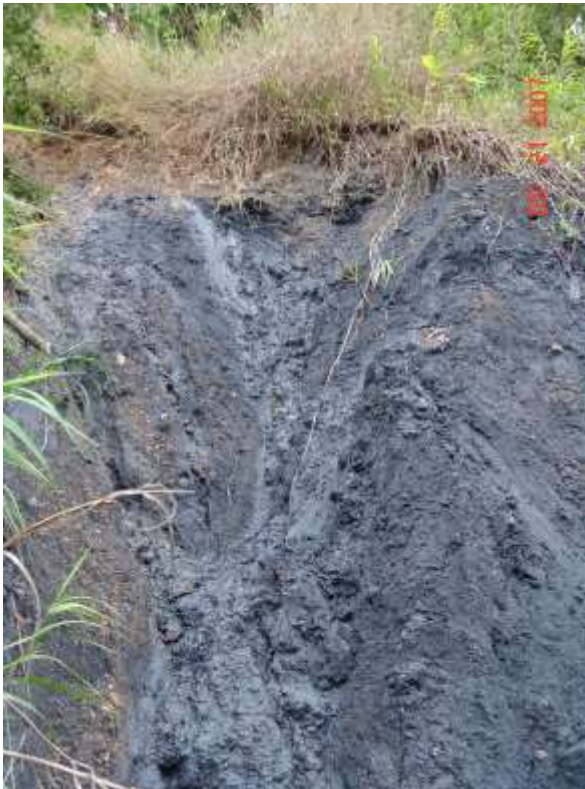
1. El tipo de roca afectada. Los shales carbonosos dispuestos en delgadas láminas con poca o ninguna cohesión y con buzamiento en la misma dirección de la pendiente.
2. La presencia de agua subterránea proveniente de la infiltración del agua lluvia desde la parte alta de los afloramientos, la cual fluye por entre las superficies de contacto entre las láminas de shale que constituyen toda la unidad.
3. La presencia de un pliegue de gravedad asimétrico en los shales (ver fig. 3)
4. La pendiente alta de toda la ladera (32°)
5. El flujo de agua superficial desde la mitad de la ladera hacia la quebrada El Rosario, y la formación de coladas de barro a partir de la desintegración de los estratos de shale (Fig. 6).

**Figura 6.** Aspecto de las coladas de barro formadas en los sitios donde se combina la presencia de un manantial con los shales carbonosos.

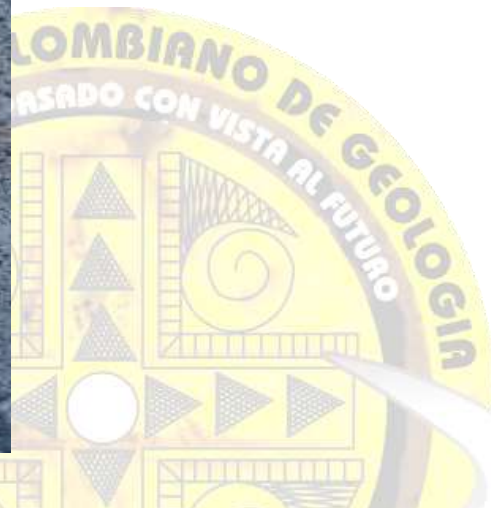
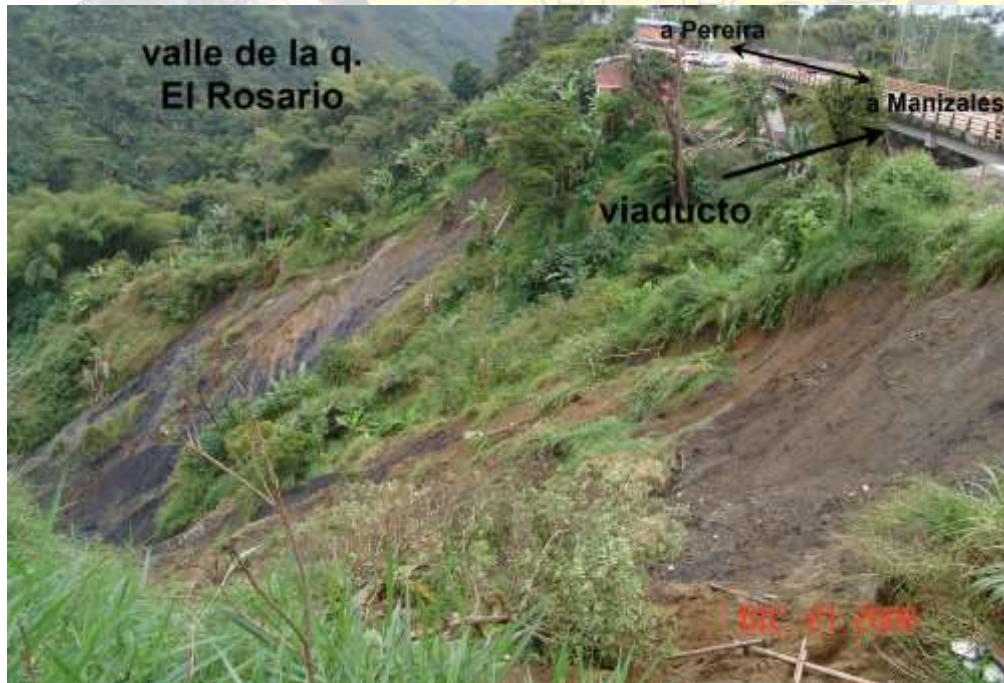
Las mediciones de los desplazamientos de la ladera realizadas con la instrumentación topográfica permitieron determinar que la zona de mayor actividad corresponde a la parte media del talud que se encuentra entre el viaducto y la quebrada El Rosario. La velocidad de desplazamiento medida entre el 13 de diciembre de 2006 y el 14 de febrero de 2007 varían entre 0.27 y 4.2 mm/día, siempre con aumento progresivo. Este incremento es una señal que denota la degradación de la situación de estabilidad y el incremento de una condición de inestabilidad que pasa de condiciones estáticas a cinemáticas. Durante el tiempo de la lectura de los freáticos, desde el 19 de septiembre de 2006 a febrero 22 de 2007 el nivel de aguas freáticas se mantuvo constante en la mayoría de los freáticos a pesar de las variaciones climáticas durante el periodo de observación. En los sondeos ubicados en la zona de mayor actividad del deslizamiento presentó presión hidrostática artesiana. Con la instalación de una batería de caissons al borde del viaducto se detuvo el agrietamiento del terreno así como el desplazamiento de la losa de la vía. Sin embargo, como aún no se ha hecho el tratamiento recomendado para estabilizar toda la ladera, la erosión remontante continúa, hasta el punto de haber agrietado severamente las viviendas localizadas al borde de la vía y dejar al descubierto toda la ladera (Fig. 7).

**Figura 7.** Aspecto del deslizamiento de San Peregrino en el mes de diciembre de 2008.

1. Drenar toda la zona afectada mediante la construcción de una batería de drenes horizontales profundos a diferentes niveles, entregando las aguas captadas al sistema de zanjas colectoras propuestas y finalmente conducidas al sistema de canales.

2. Escalonar la pendiente desde el cauce de la quebrada El Rosario hasta la vía y construir bermas y zanjas colectoras a media ladera con entrega de agua mediante canalizaciones en concreto hasta la quebrada El Rosario.

3. Anclar las capas de shale y sostener las bermas con pantallas.
4. Recoger las aguas lluvias y junto con el agua subterránea extraída mediante los drenes, llevarlas al canal de concreto hasta el lecho de la quebrada El Rosario. La cogida de las aguas lluvias incluye aquellas que vienen desde la cuneta de la vía que actualmente son entregadas en un descole a media ladera lo que ha ayudado a acelerar notoriamente el problema erosivo.

5. Evitar la socavación lateral y de fondo que actualmente producen las aguas de la quebrada El Rosario, para lo cual se propuso la construcción de un elemento de control lateral y de barreras de control de fondo que mantengan la pendiente de compensación de la quebrada.

6. Manejo de la divisoria donde se encuentra apoyado el viaducto, mediante elementos de contención, para evitar que un retroceso del movimiento pueda llegar a afectar de manera más crítica la infraestructura del puente. Para ello se propusieron anclajes activos y pantallas pasivas.
7. Manejo integral de la ladera y de los lotes vecinos, mediante medidas biológico forestales y cambios en el uso del suelo.
